Rapport nummer: 0000000755854-NL170
Inspectie plaats: ALMERE
Bezichtigingdatum: 08.01.2021
Vlag : HS-871-P

Peugeot 208;Hatchback;Diesel;Manual;White

VIN:	VF3CCBHY6FT245700	Kilometerstand afgelezen:	123431 km
Eerste registratie / Bouwjaar:	23.12.2015 / 0	Bezichtigingdatum / -plaats:	08.01.2021 ALMERE
Voertuig type:		Voertuig type:	
HSN/TSN:	null//null	Auto rookvrij:	ja
Conditie exterieur:	2 - Toestand goed	Conditie interieur:	2 - Toestand goed

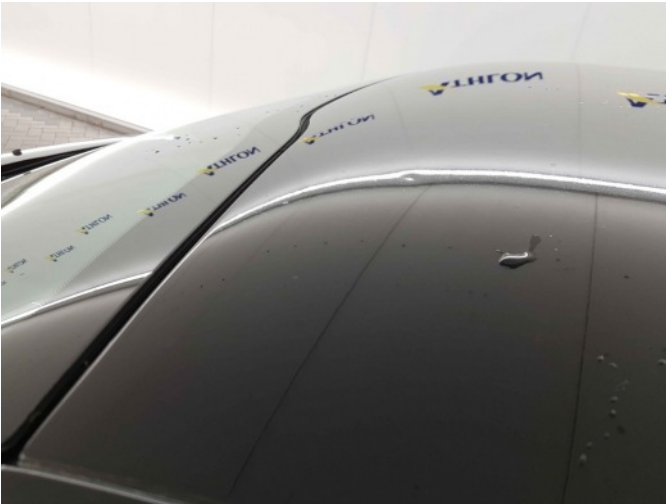
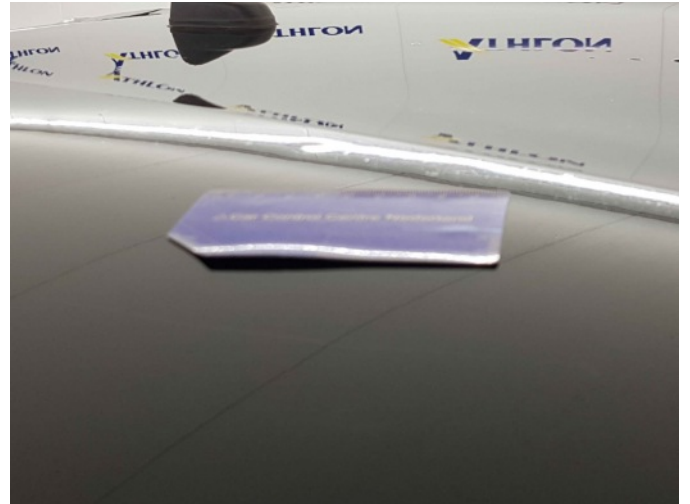
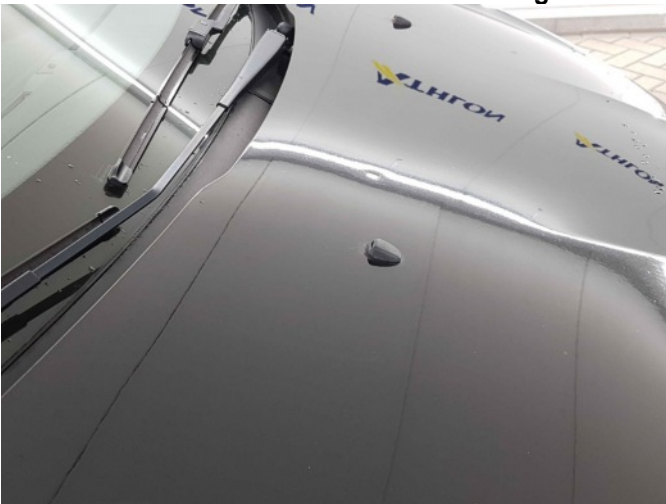
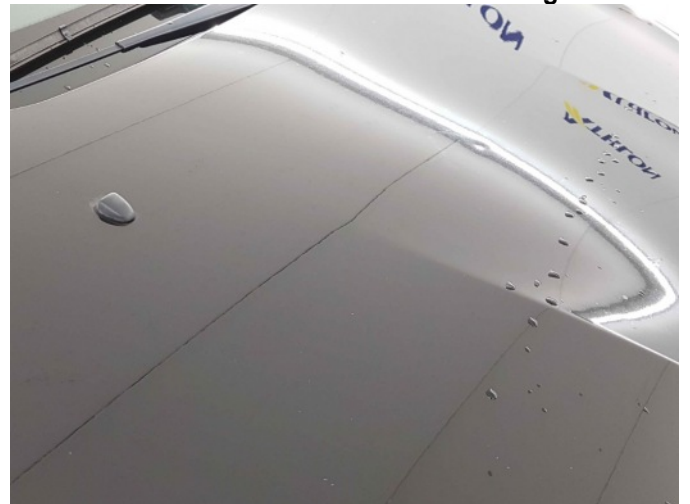
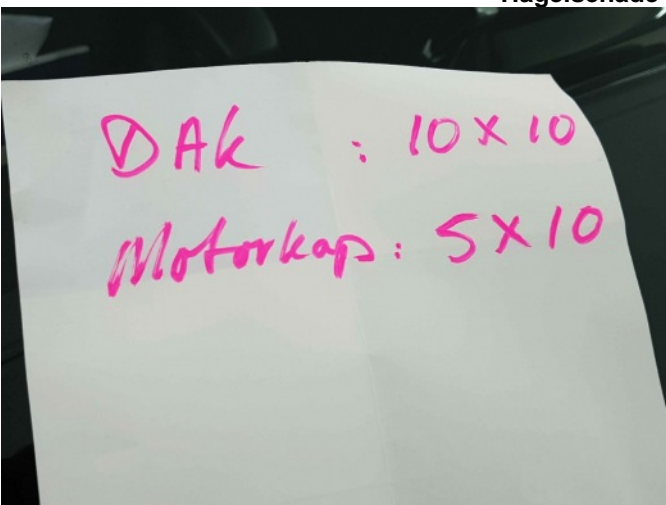
1. Dak

- 1.) Dak | Hagelschade
- 2.) Interieur bevuild | Gebruikssporen
- 3.) diversen | Gebruikssporen

Hagelschade

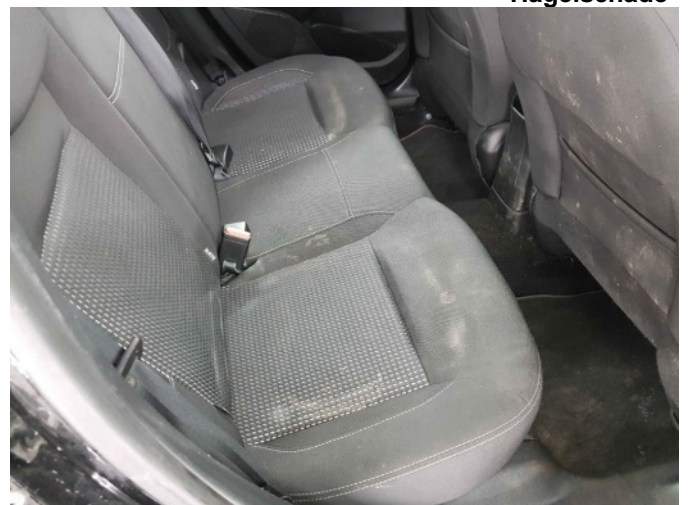
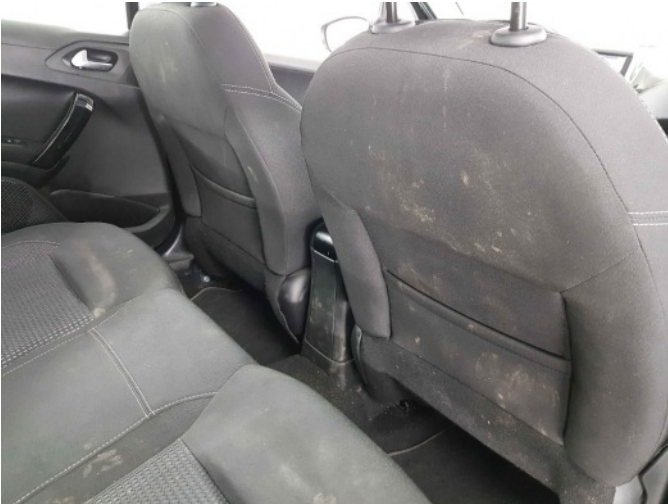
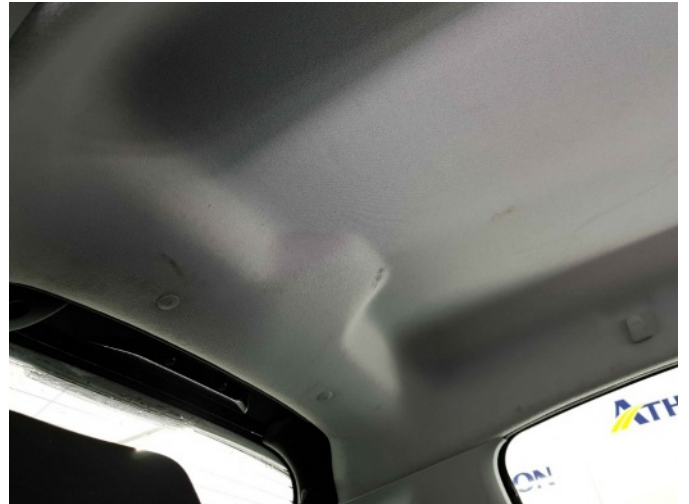
2. Interieur bevuild

Gebruikssporen

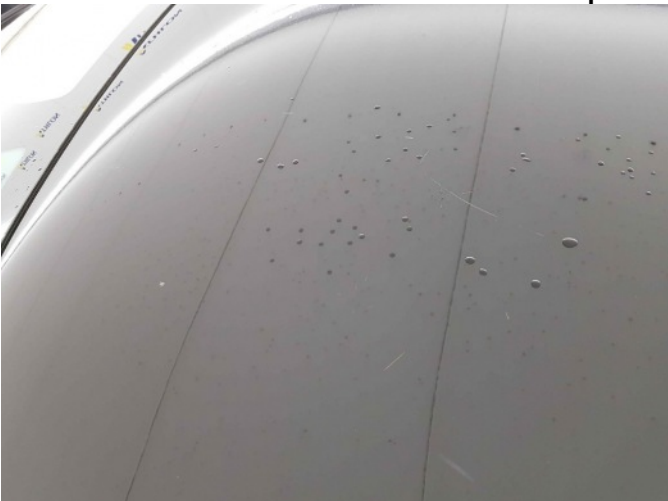
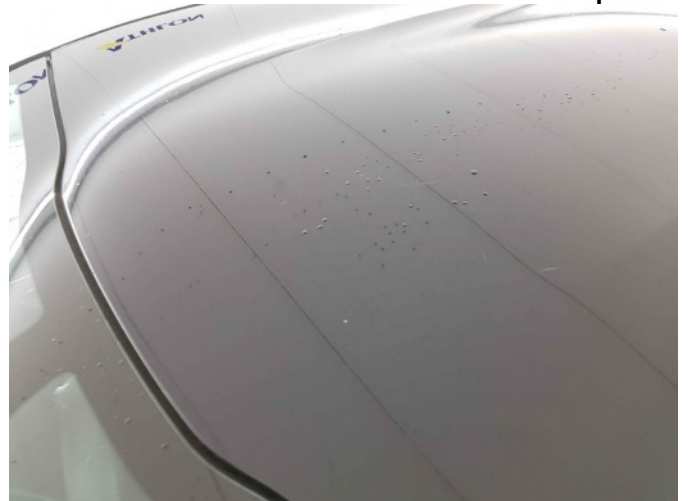
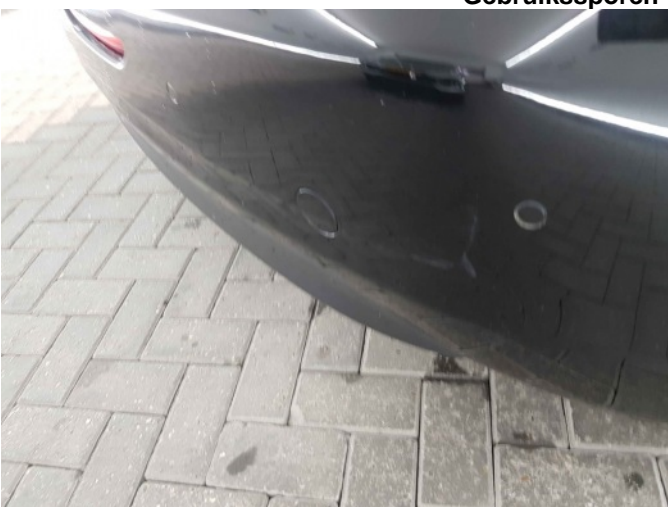
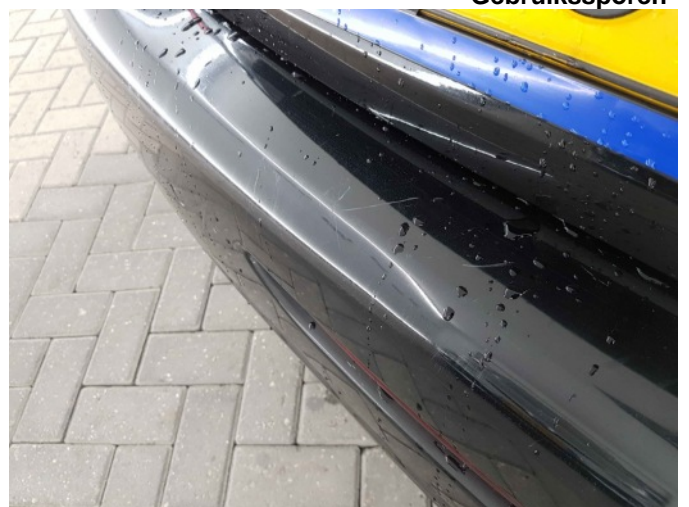
3. diversen

Gebruikssporen
