Rapport nummer: 0000000755899-NL170
Inspectie plaats: ALMERE
Bezichtigingdatum: 08.01.2021
Vlag : HS-307-S

Volvo V40;Hatchback;Diesel;Manual;

VIN:	YV1MV7431G2323331	Kilometerstand afgelezen:	144952 km
Eerste registratie / Bouwjaar:	30.12.2015 / 0	Bezichtigingdatum / -plaats:	08.01.2021 ALMERE
Voertuig type:		Voertuig type:	
HSN/TSN:	null//null	Auto rookvrij:	ja
Conditie exterieur:	2 - Toestand goed	Conditie interieur:	2 - Toestand goed

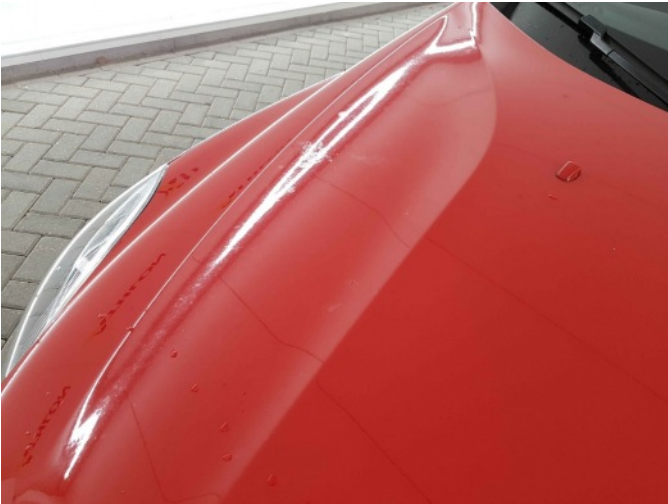
1. diversen

Gebruikssporen

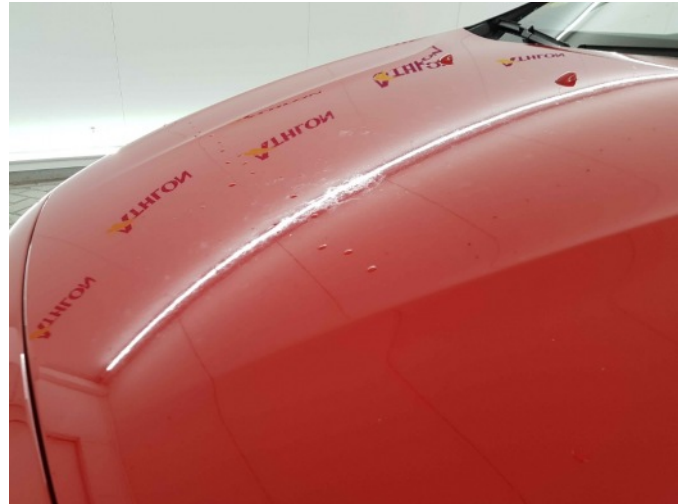
1. diversen

Gebruikssporen

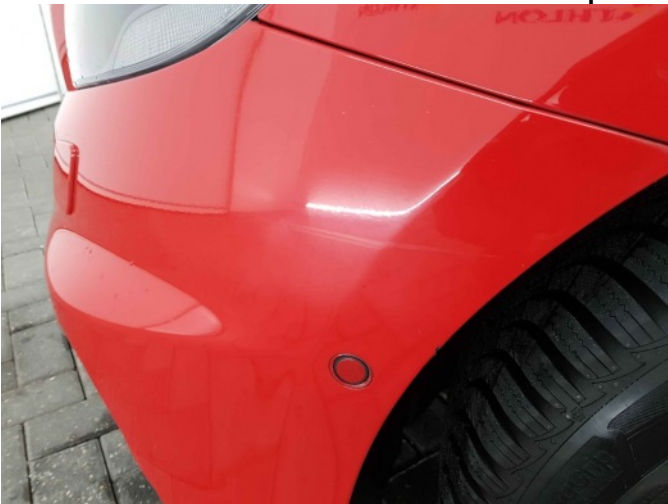
1. diversen

Gebruikssporen

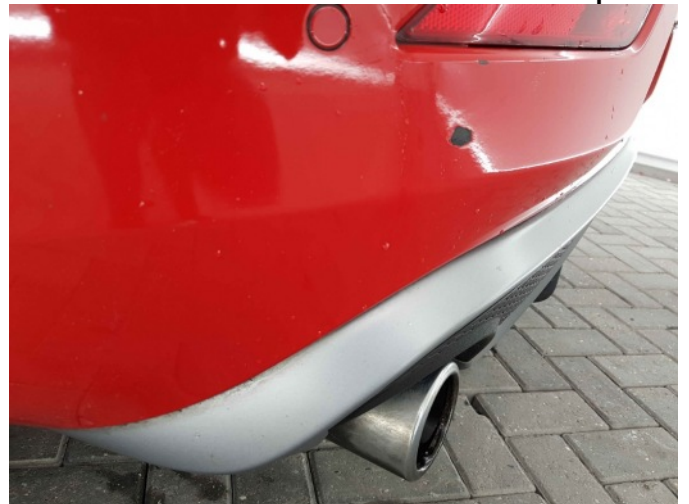
1. diversen

Gebruikssporen

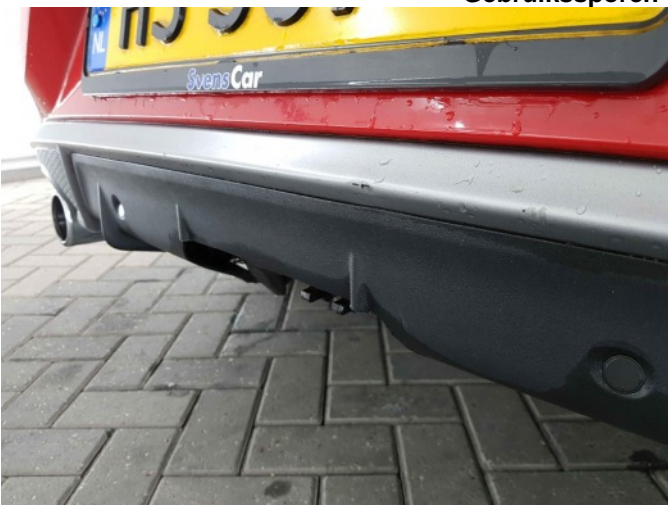
1. diversen

Gebruikssporen

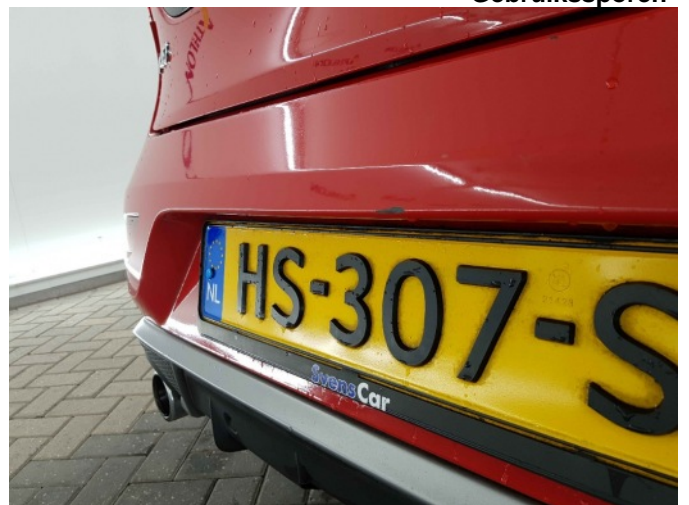
1. diversen

Gebruikssporen

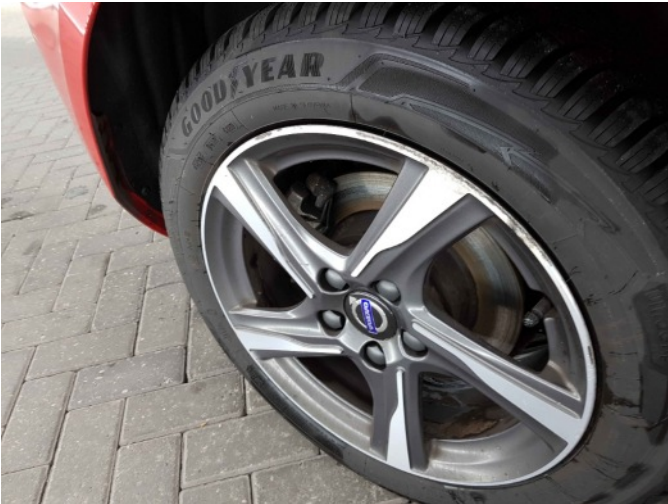
1. diversen

Gebruikssporen
