**Rapport nummer:** 0000000754684-NL170  
**Inspectie plaats:** ALMERE  
**Bezichtigingdatum:** 06.01.2021  
**Vlag :** NF-379-F

#### Volkswagen Touran;Multi Purpose Vehicle (M.P.V.);Diesel;Automatic;Silver

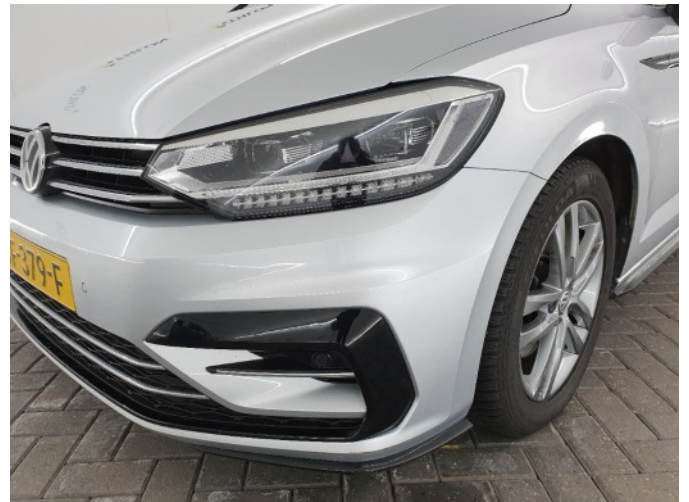
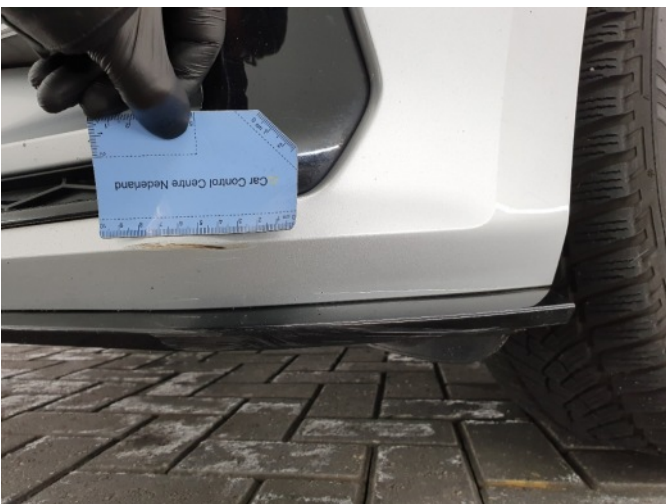
1. Voorbumper

**Krassen**

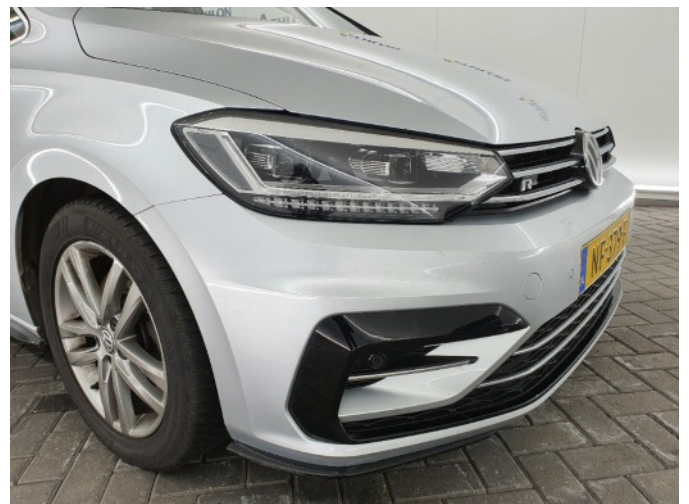
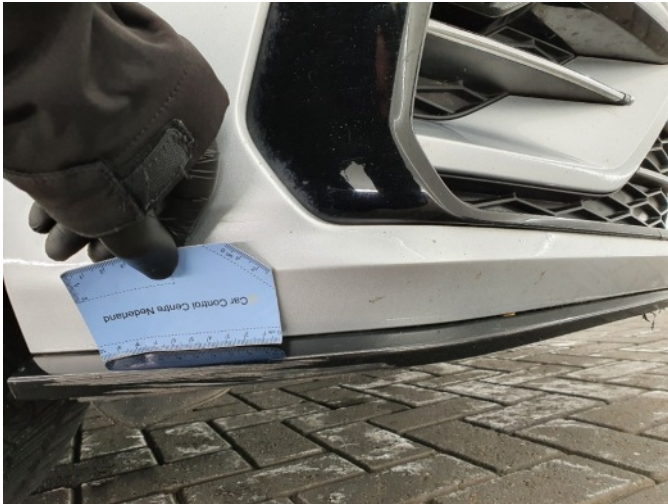
2. Voorbumper

**Krassen**

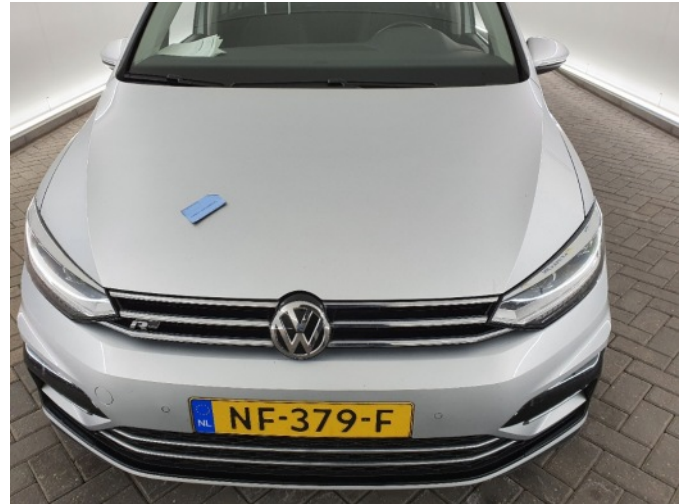
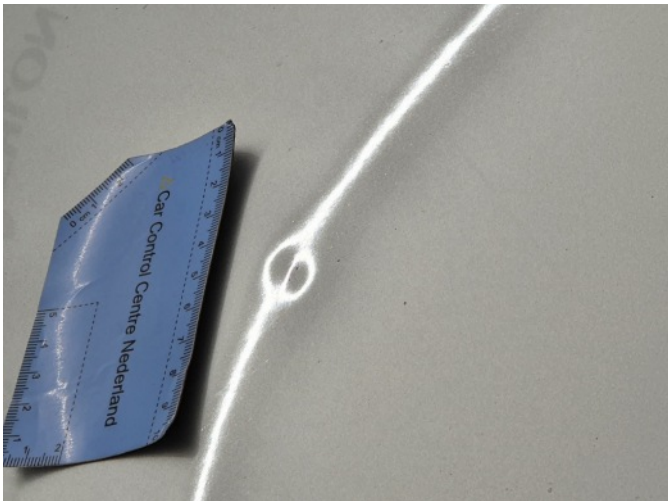
3. Motorkap

**Deuk/Deuken**

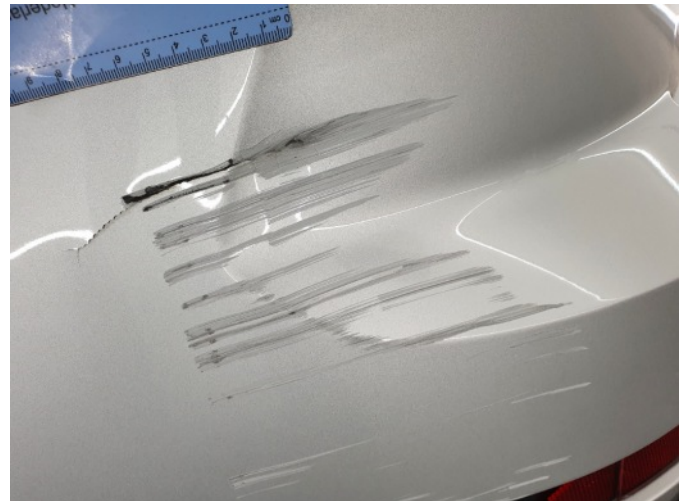
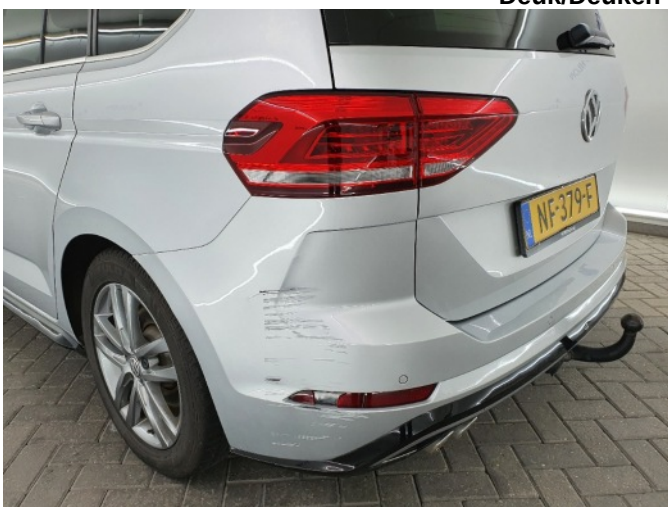
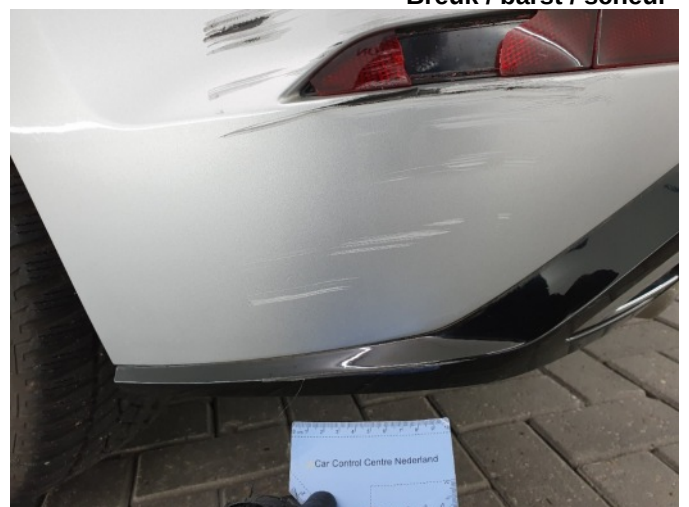
4. Achterbumper

**Breuk / barst / scheur**

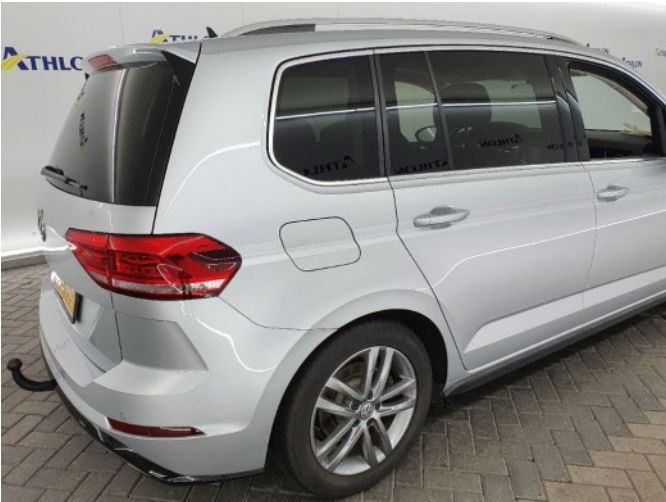
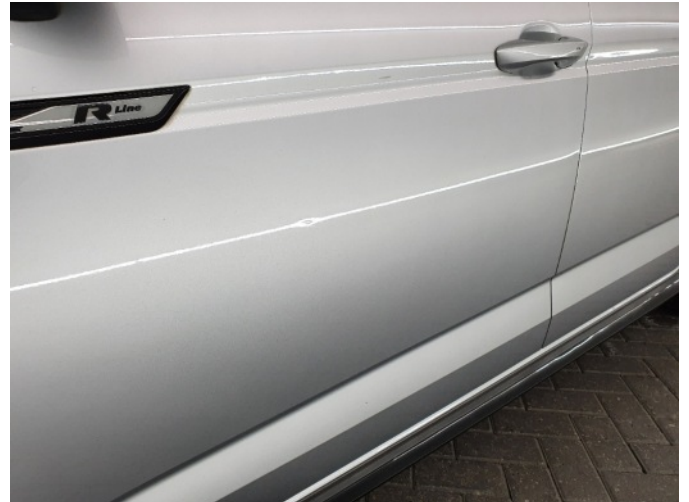
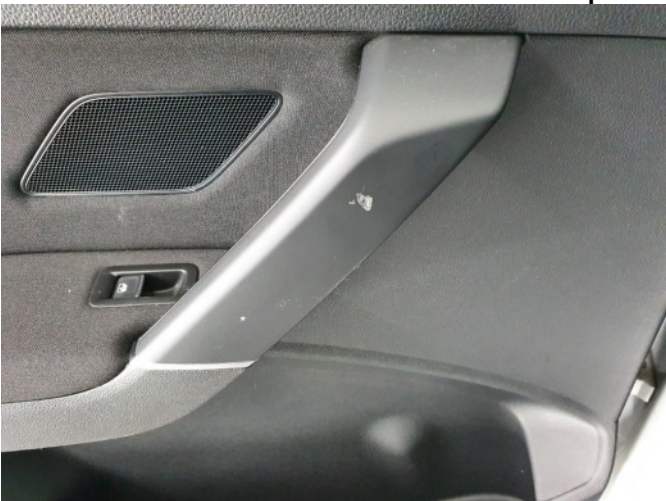
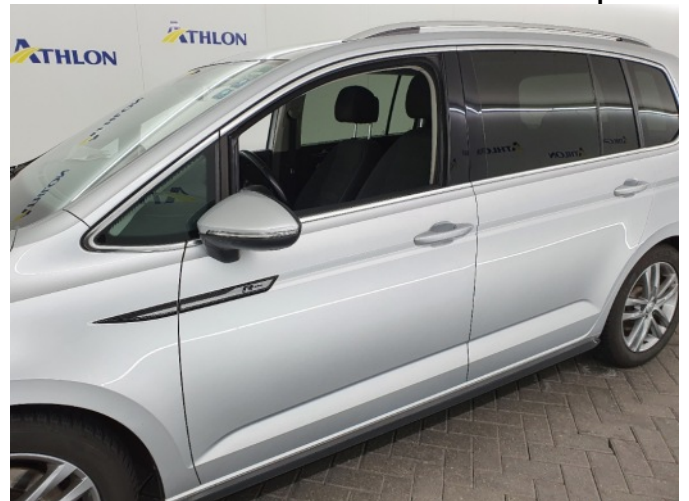
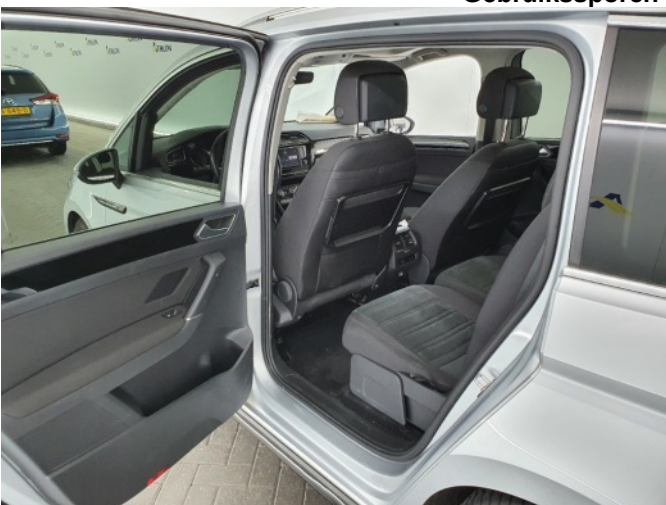
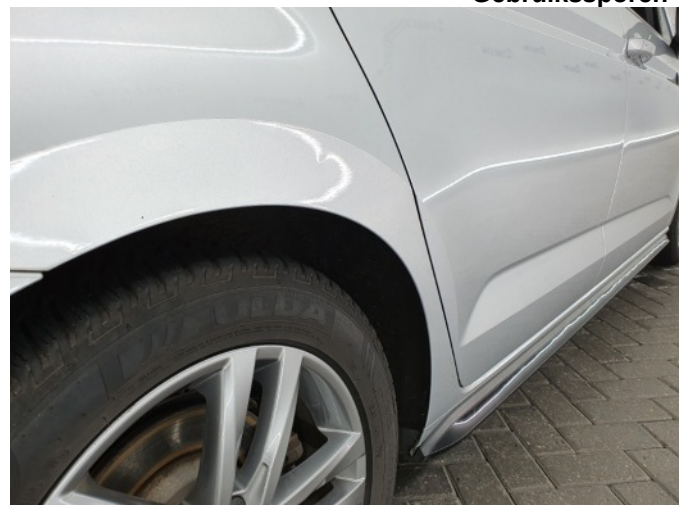
5. diverse

**Gebruikssporen**
