Rapport nummer: 0000000757386-NL170
 Inspectie plaats: ALMERE
 Bezichtigingdatum: 11.01.2021
 Vlag : KV-919-Z

Peugeot 308 SW; Hatchback; Petrol; Manual; Silver

VIN:	VF3LRHNYHGS313518	Kilometerstand afgelezen:	66429 km
Eerste registratie / Bouwjaar:	09.01.2017 / 0	Bezichtigingdatum / -plaats:	11.01.2021 ALMERE
Voertuig type:		Voertuig type:	
HSN/TSN:	null//null	Auto rookvrij:	nee
Conditie exterieur:	3 - Toestand bevredigend	Conditie interieur:	3 - Toestand bevredigend

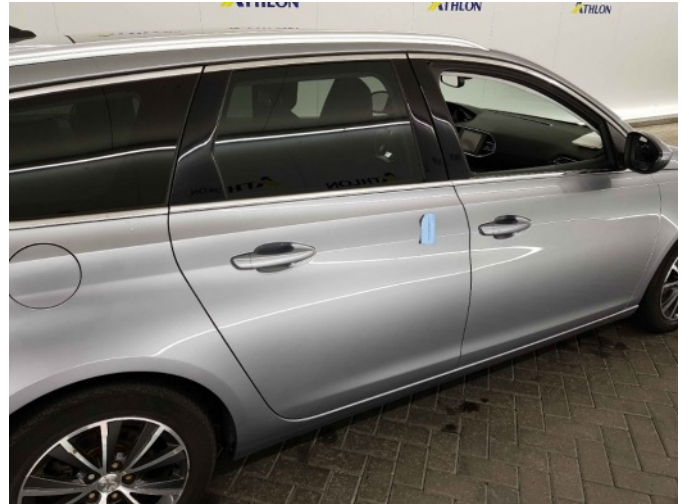
1. Portier achter - rechts

Deuk/Deuken

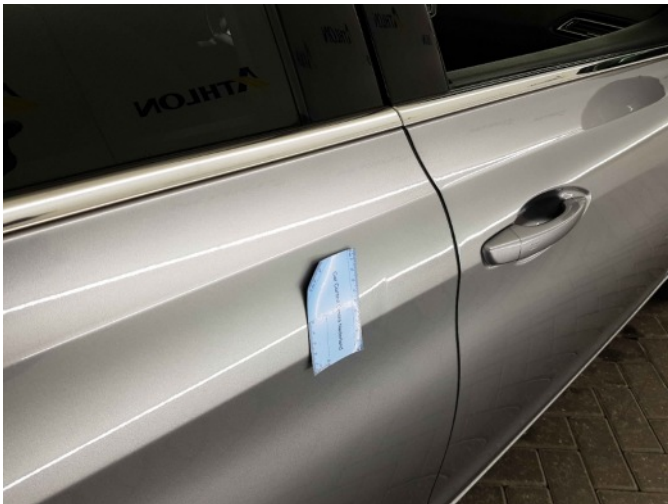
1. Portier achter - rechts

Deuk/Deuken

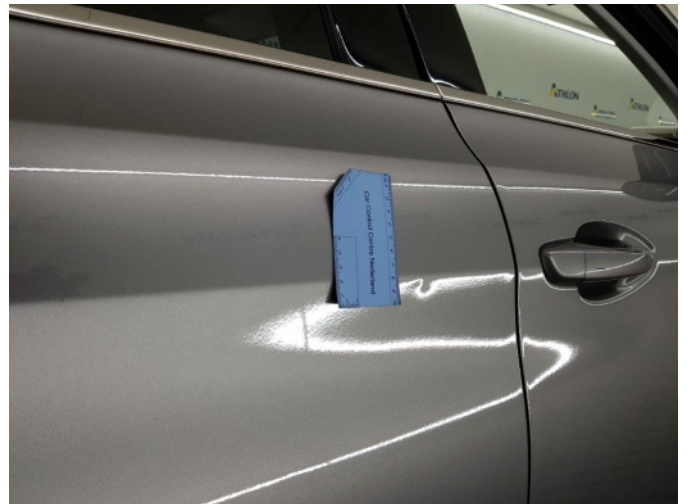
1. Portier achter - rechts

Deuk/Deuken

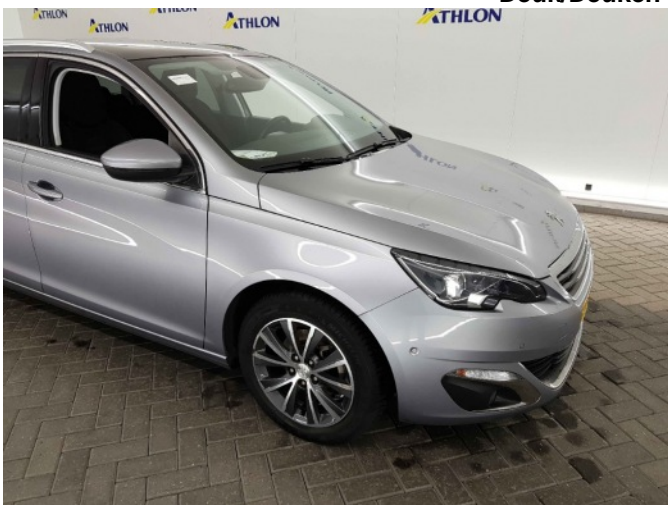
2. Diverse

Gebruikssporen

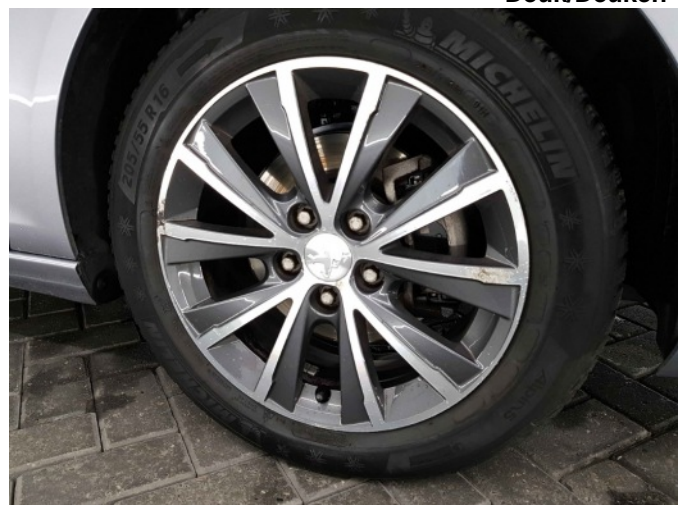
2. Diverse

Gebruikssporen

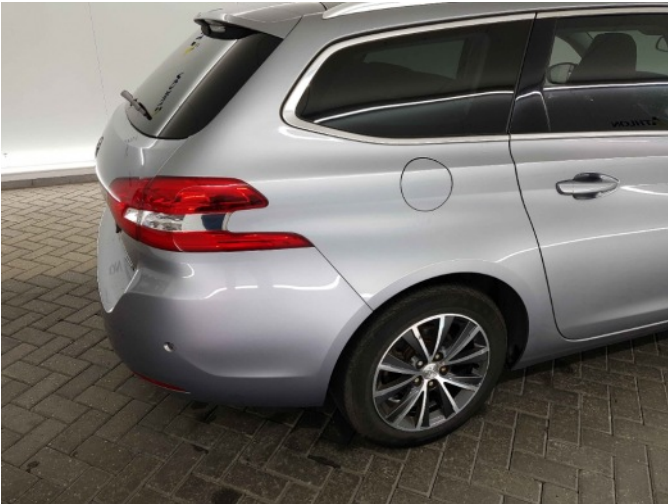
2. Diverse

Gebruikssporen

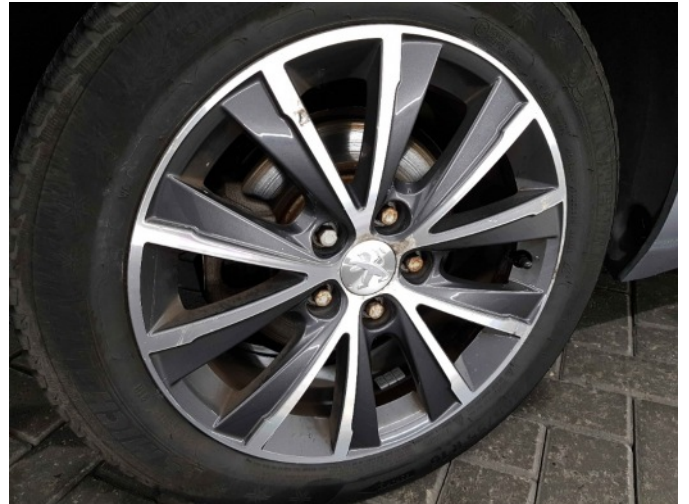
2. Diverse

Gebruikssporen

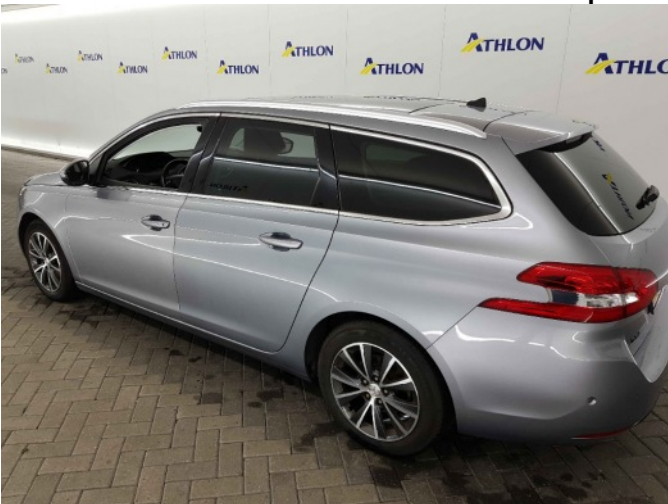
2. Diverse

Gebruikssporen
