**Rapport nummer:** 0000000751461-NL170  
**Inspectie plaats:** ALMERE  
**Bezichtigingdatum:** 07.01.2021  
**Vlag :** NF-568-V

##### BMW i3;Hatchback;Electric;Automatic;

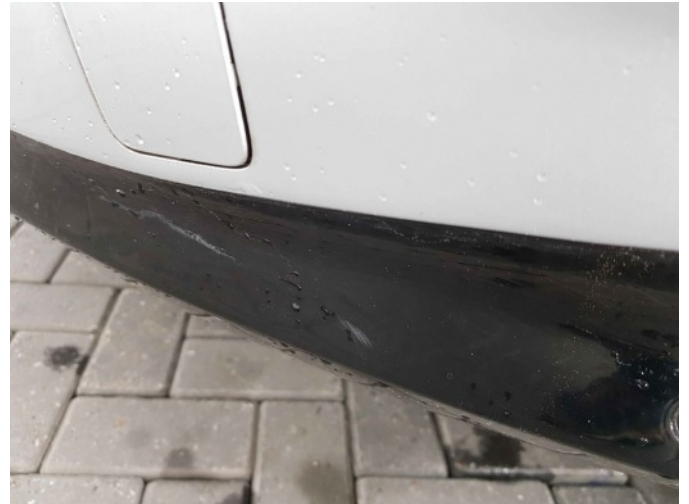
1. diverse

1.) diverse | Gebruikssporen

**Gebruikssporen**

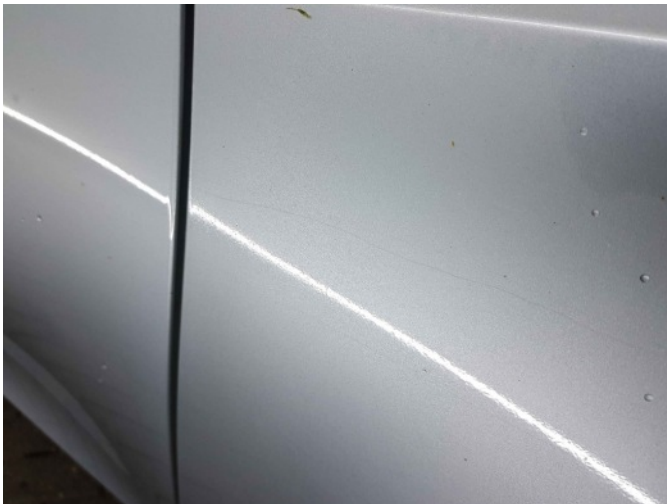
1. diverse

**Gebruikssporen**

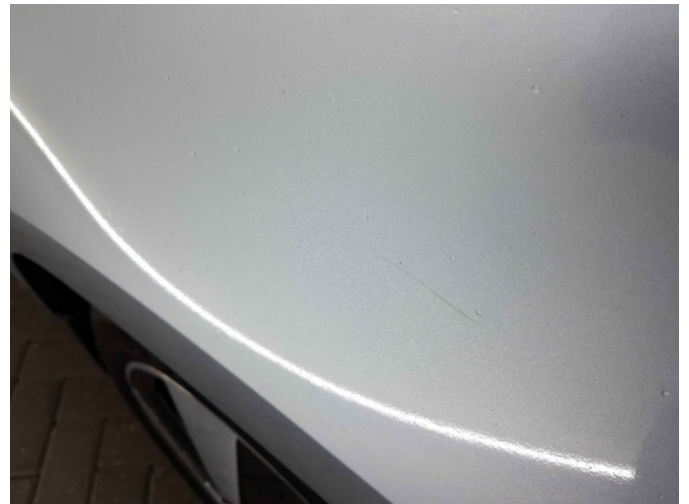
1. diverse

**Gebruikssporen**

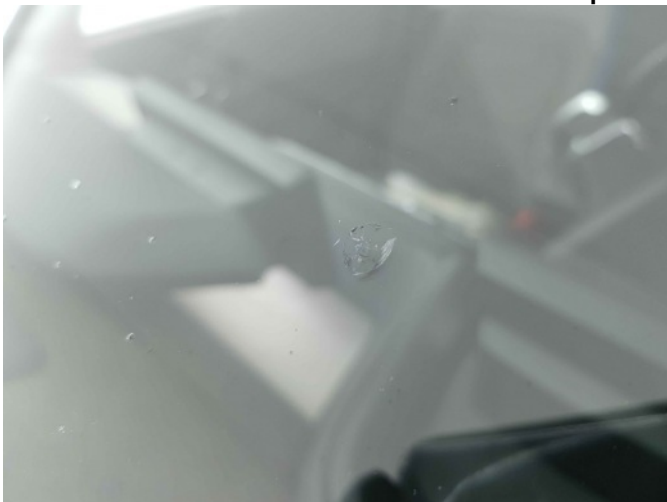
1. diverse

**Gebruikssporen**

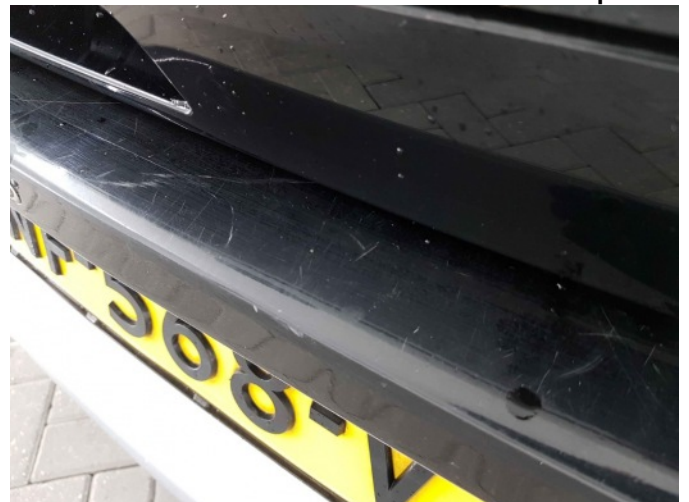
1. diverse

**Gebruikssporen**
