Rapport nummer: 0000000755858-NL170
Inspectie plaats: ALMERE
Bezichtigingdatum: 07.01.2021
Vlag : HT-093-G

Volvo V60;Hatchback;Diesel;Automatic;Black

VIN:	YV1GWDCH0G1314419	Kilometerstand afgelezen:	181049 km
Eerste registratie / Bouwjaar:	31.12.2015 / 0	Bezichtigingdatum / -plaats:	07.01.2021 ALMERE
Voertuig type:		Voertuig type:	
HSN/TSN:	null//null	Auto rookvrij:	ja
Conditie exterieur:	3 - Toestand bevredigend	Conditie interieur:	3 - Toestand bevredigend

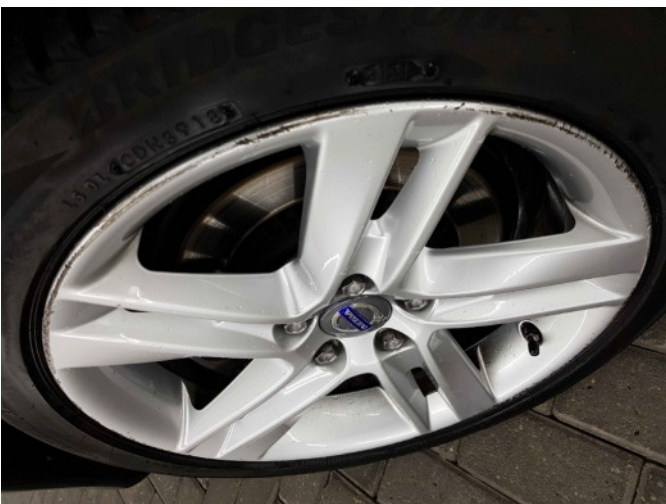
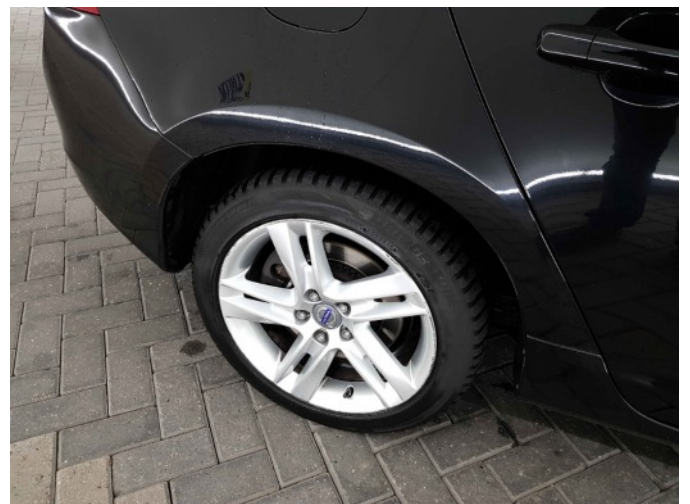
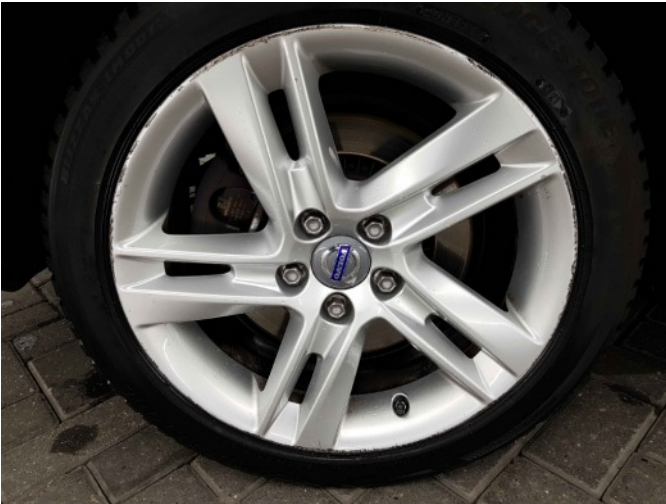
1. Velg achter- rechts

Gebruikssporen

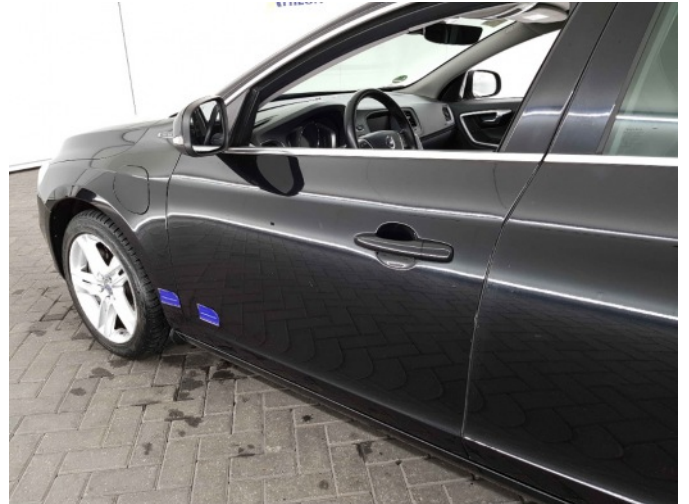
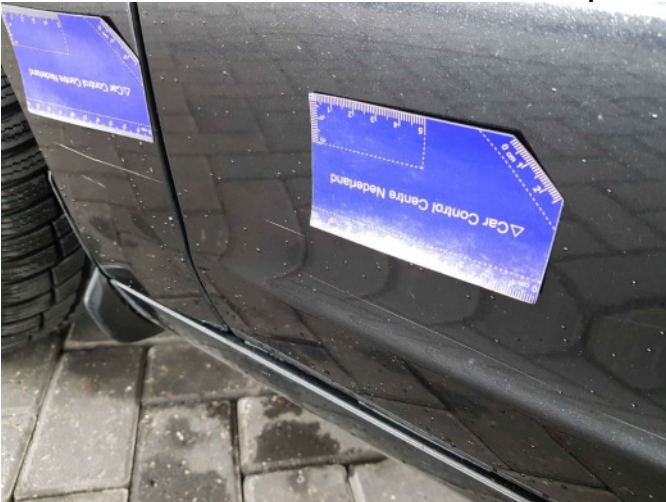
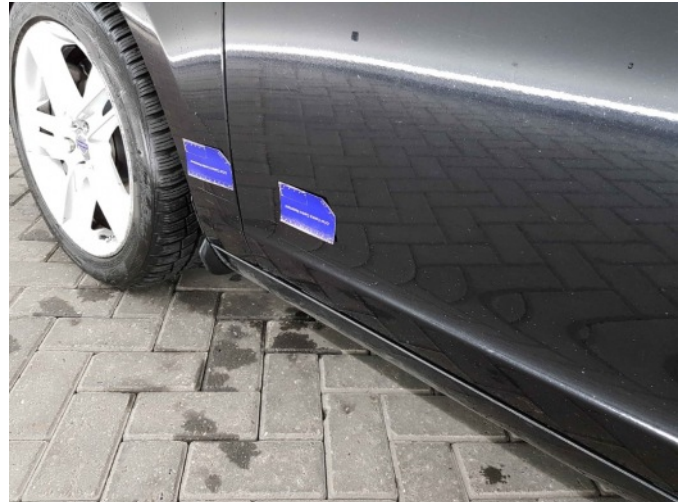
2. Portier voor - links

Krassen

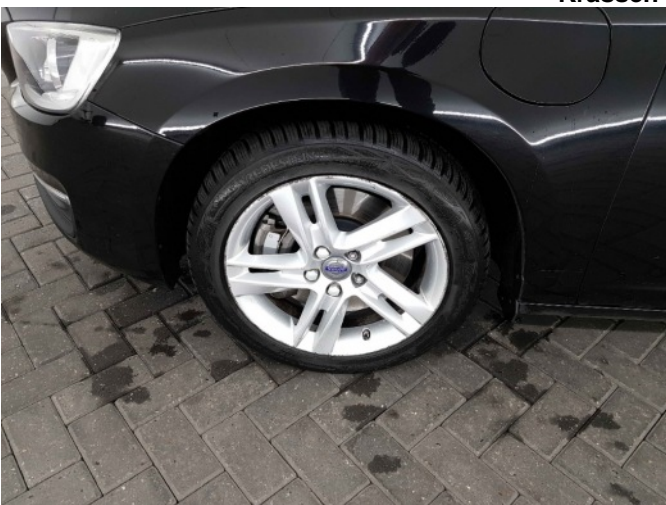
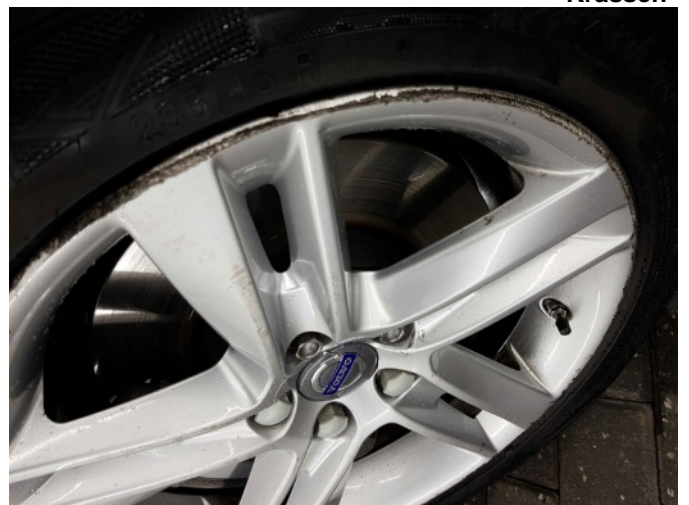
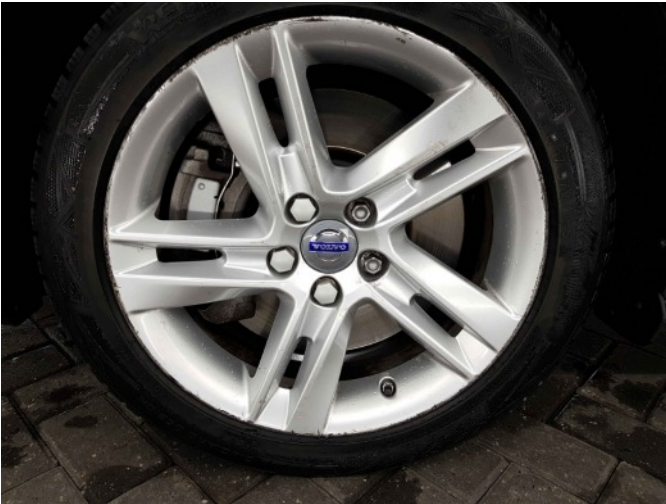
3. Velg voor - links

Gebruikssporen

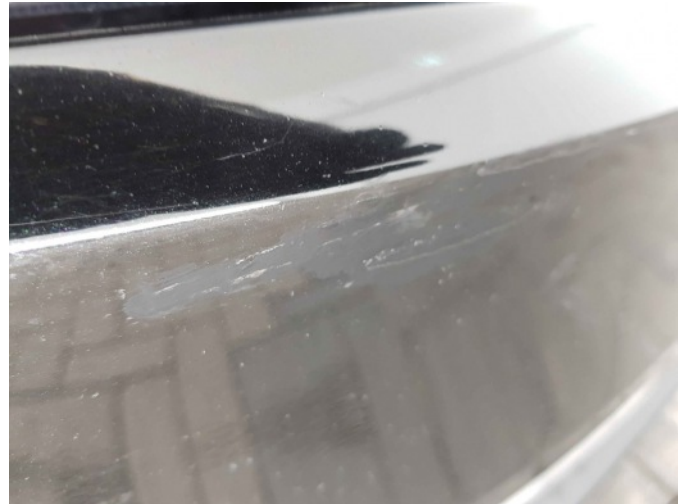
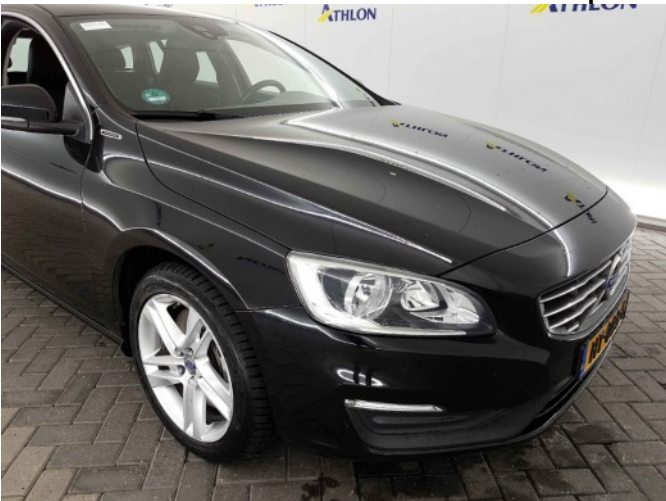
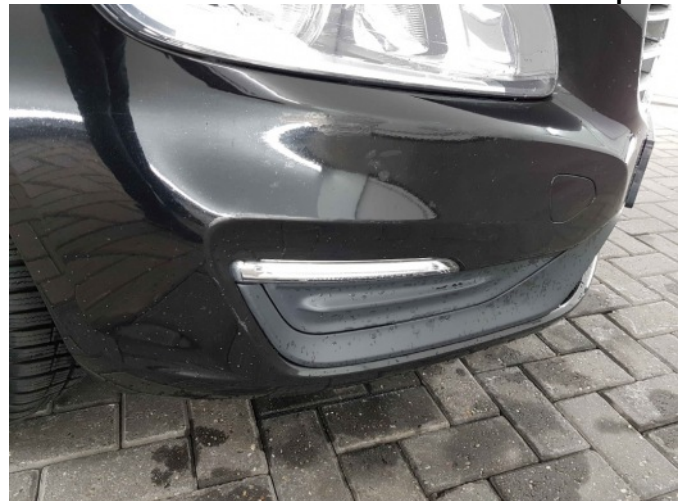
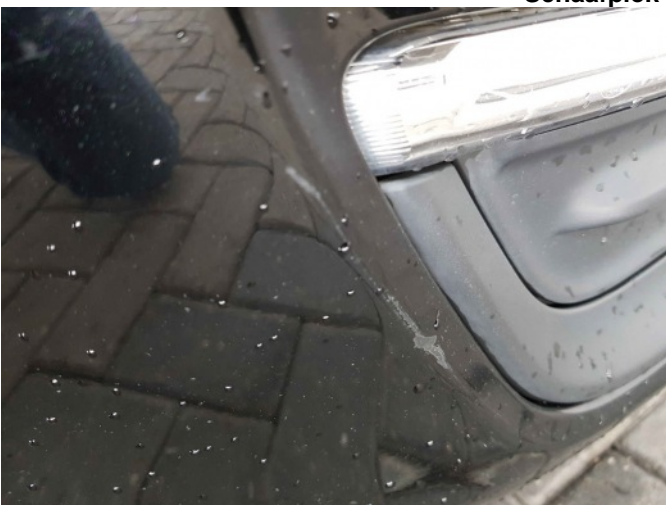
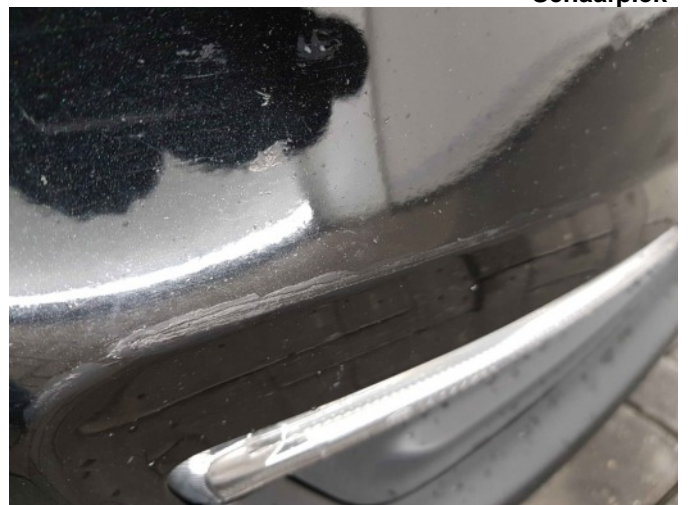
4. Voorbumper

Schaafplek

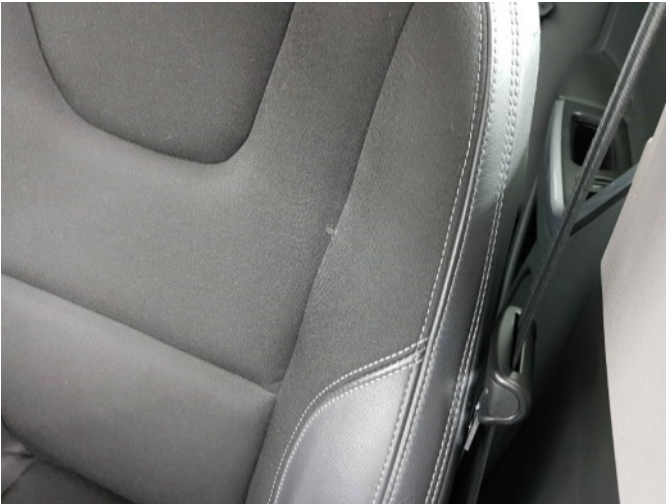
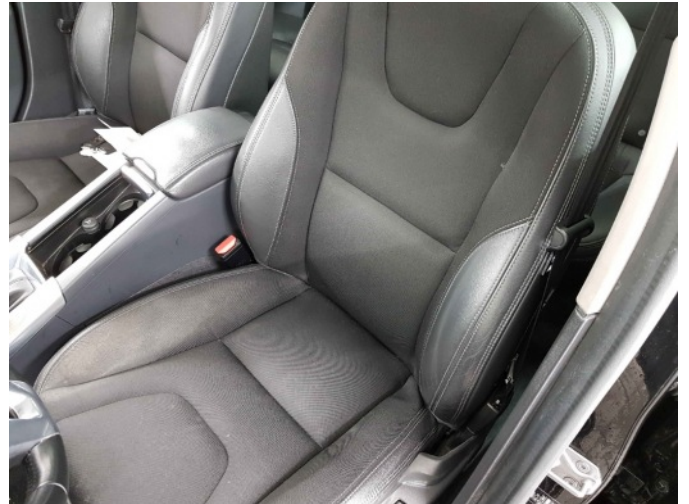
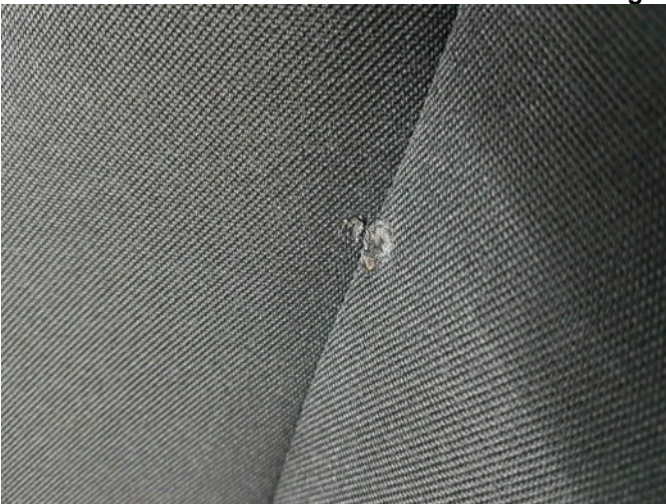
5. Stoel - voor - links: rugleuning

Beschadigd

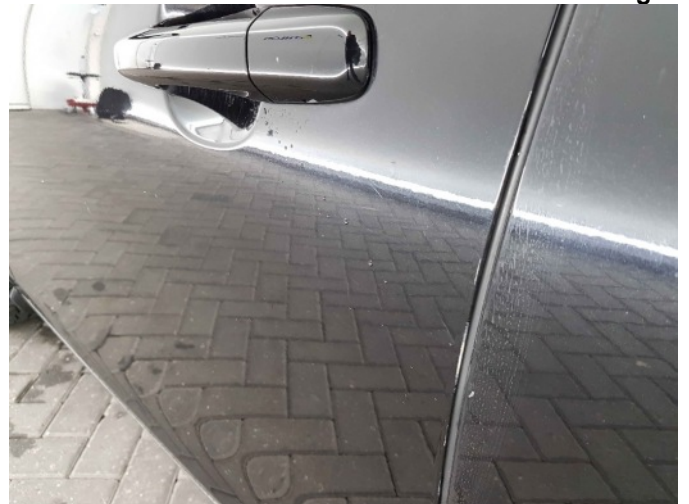
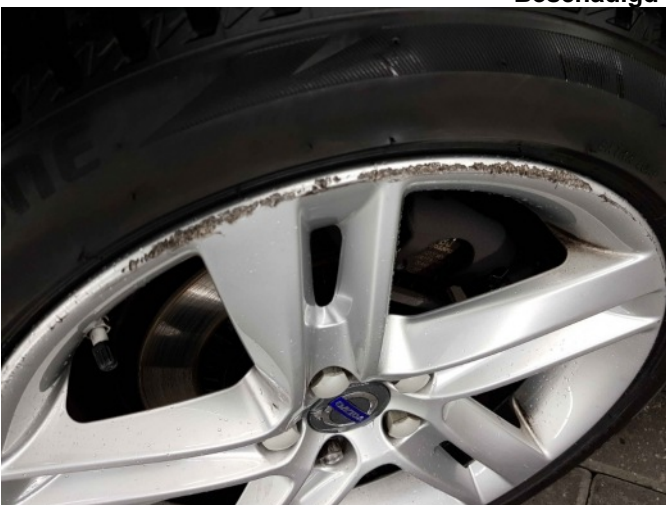
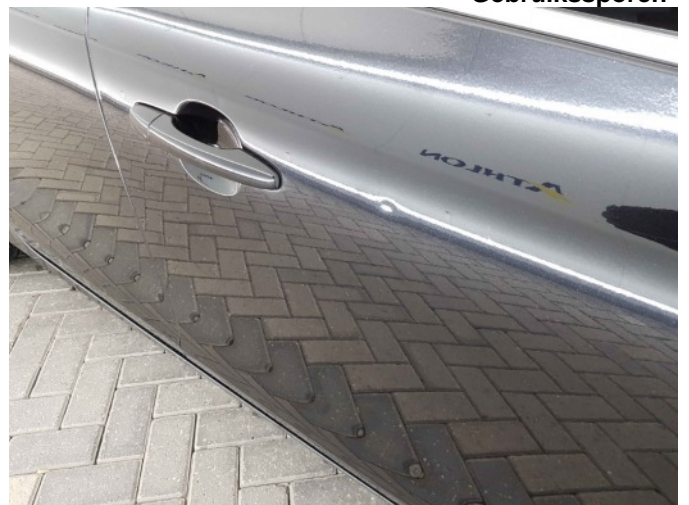
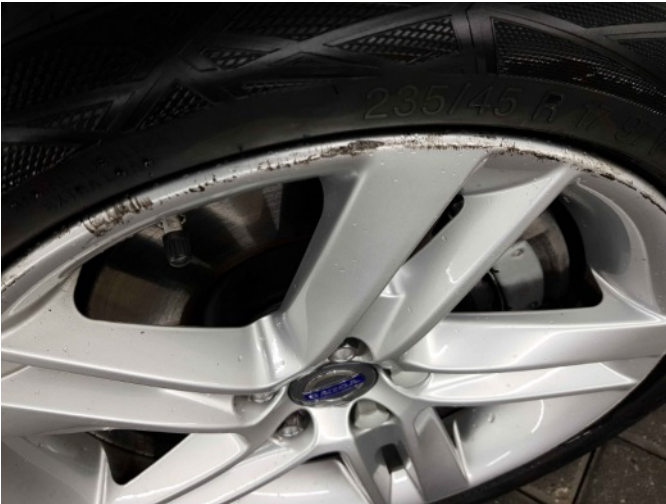
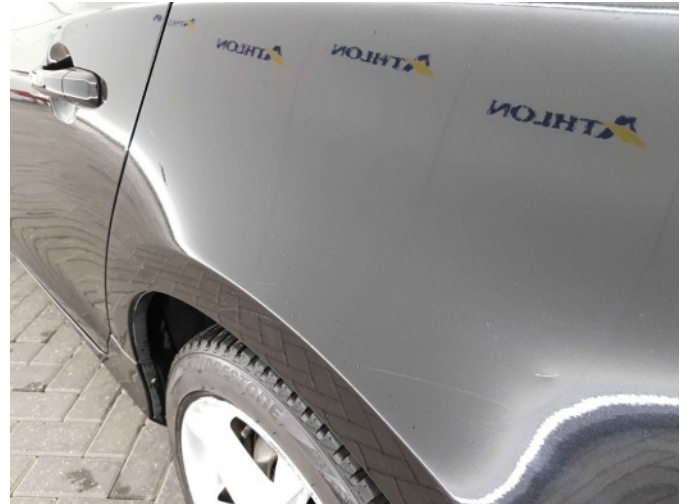
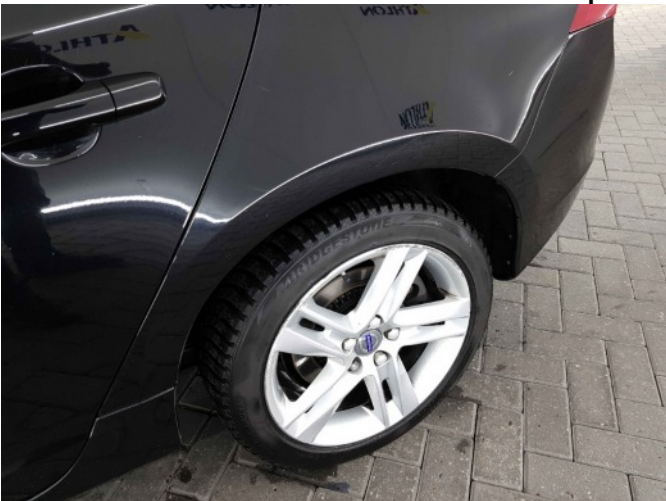
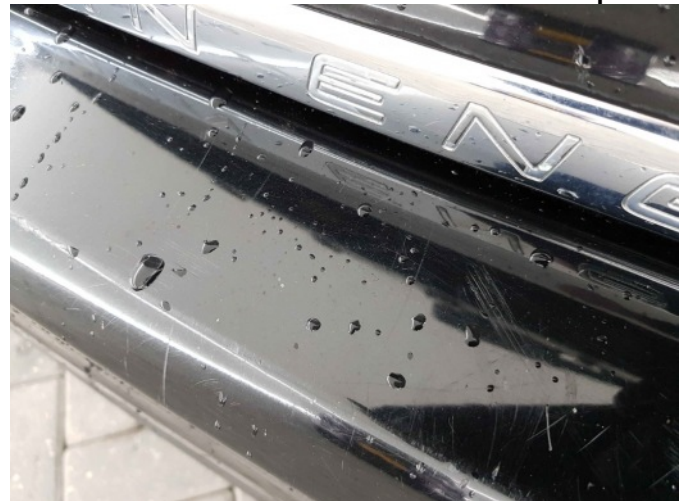
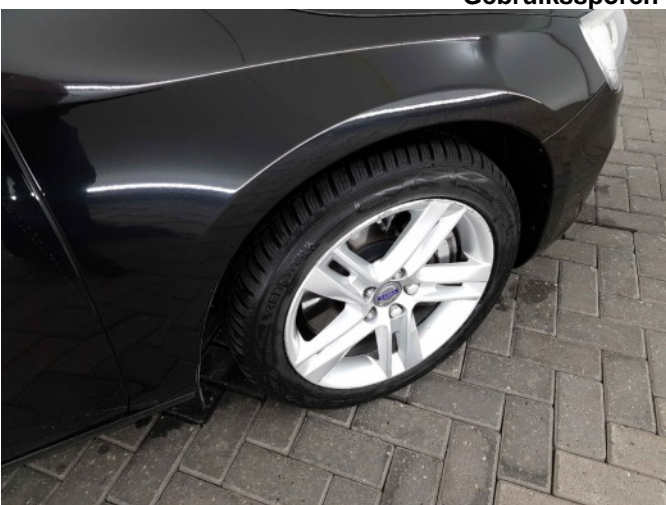
6. diverse

Gebruikssporen
