**Rapport nummer:** 0000000755723-NL170  
**Inspectie plaats:** ALMERE  
**Bezichtigingdatum:** 07.01.2021  
**Vlag :** HT-994-J

##### Skoda Octavia Combi;Hatchback;Diesel;Automatic;Black

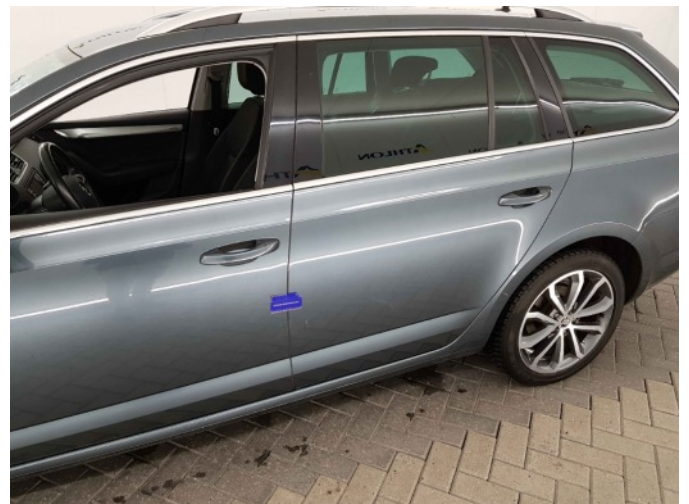
1. Portier achter - links

**Krassen**

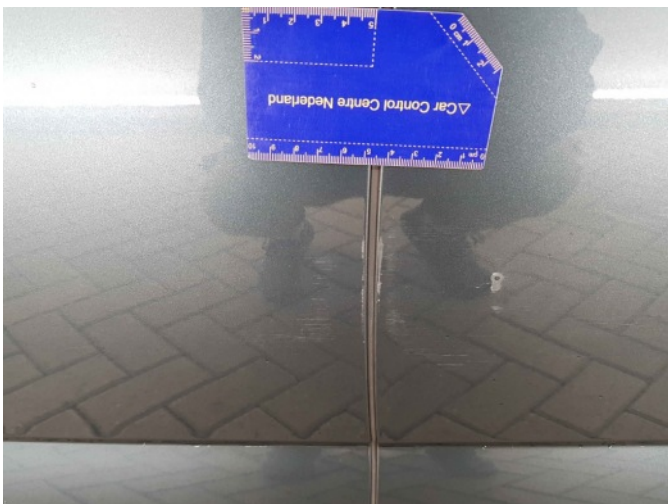
1. Portier achter - links

**Krassen**

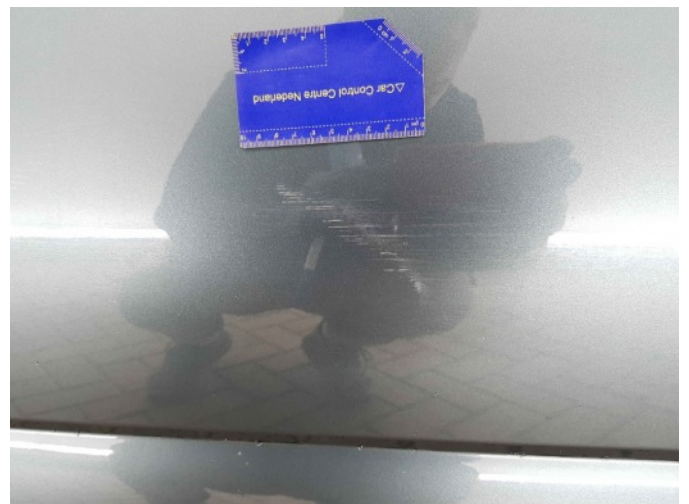
1. Portier achter - links

**Krassen**

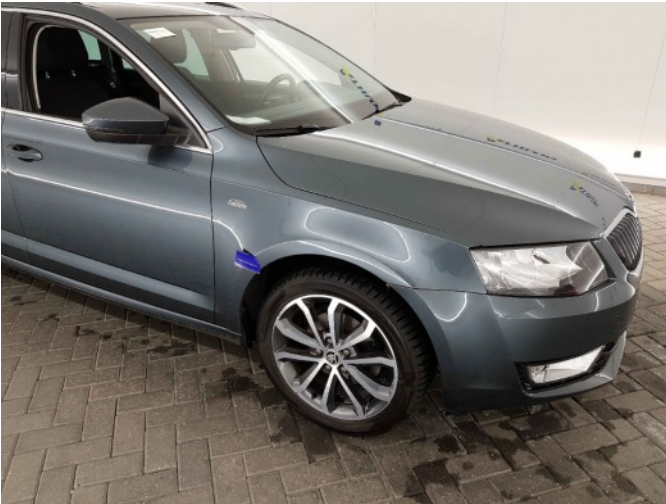
2. Spatbord voor- rechts

**Krassen**

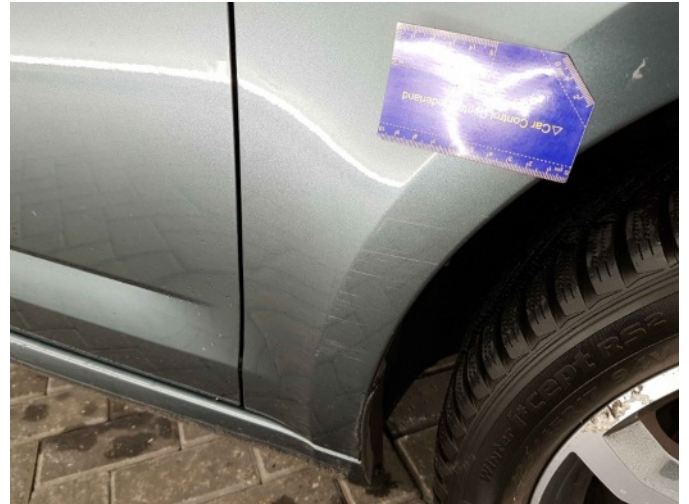
2. Spatbord voor- rechts

**Krassen**

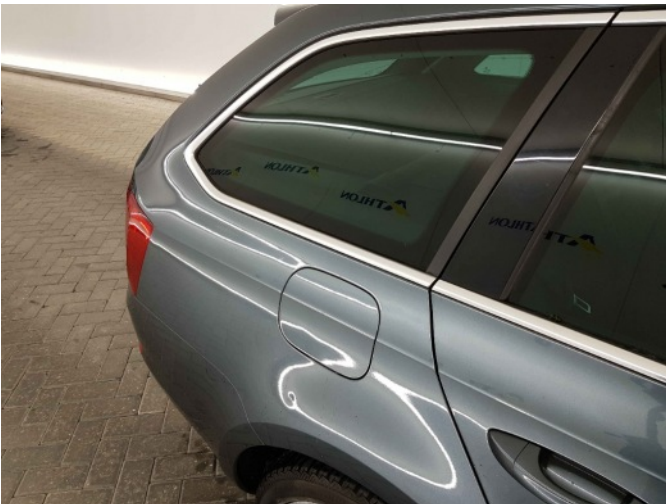
3. Diverse

**Gebruikssporen**
