**Rapport nummer:** 0000000754619-NL170  
**Inspectie plaats:** ALMERE  
**Bezichtigingdatum:** 08.01.2021  
**Vlag :** HT-868-H

##### **BMW 1 Serie;Hatchback;Petrol;Automatic;Brown**

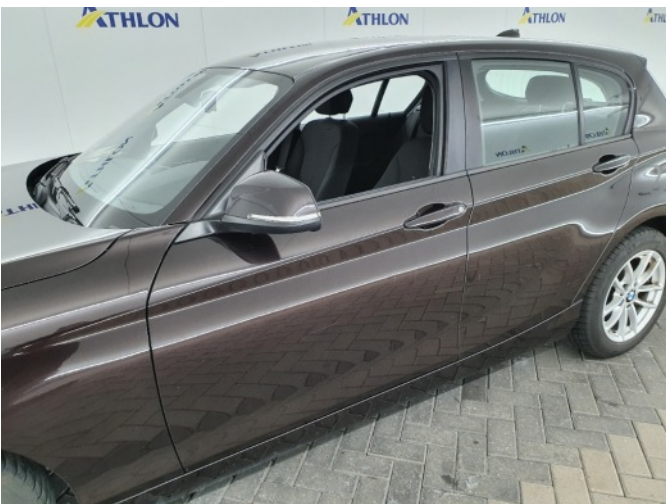
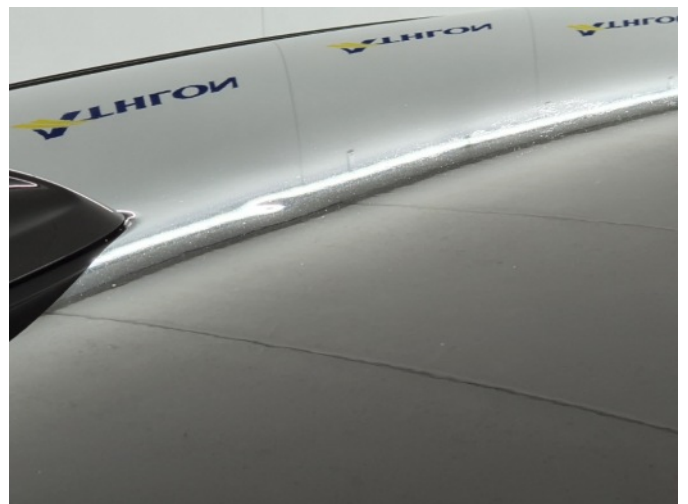
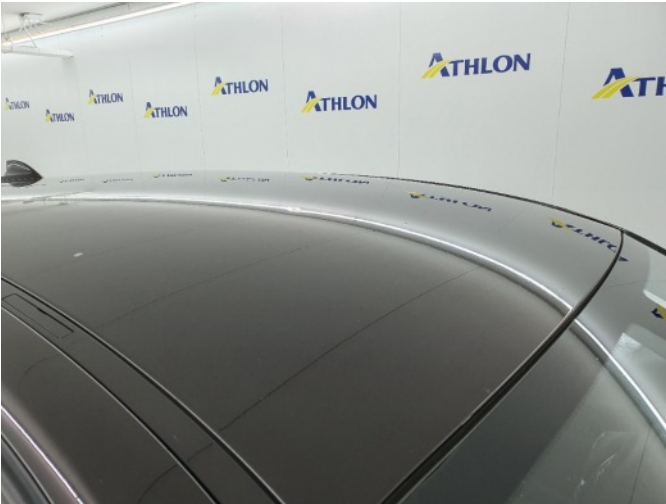
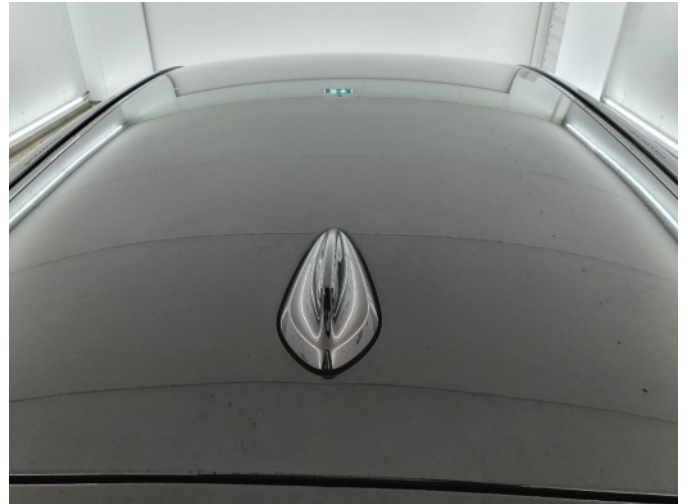
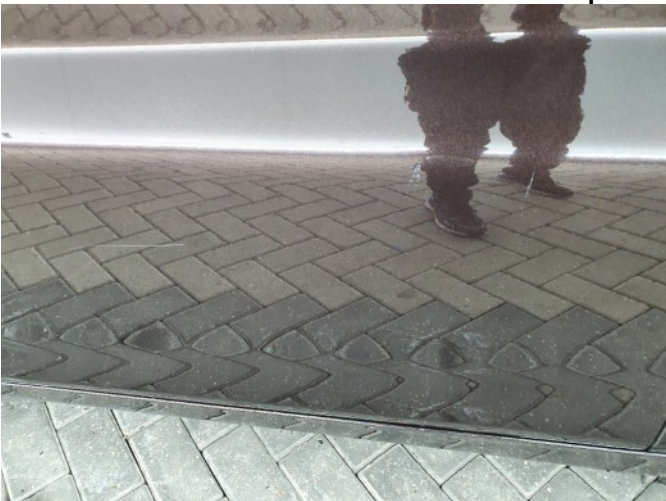
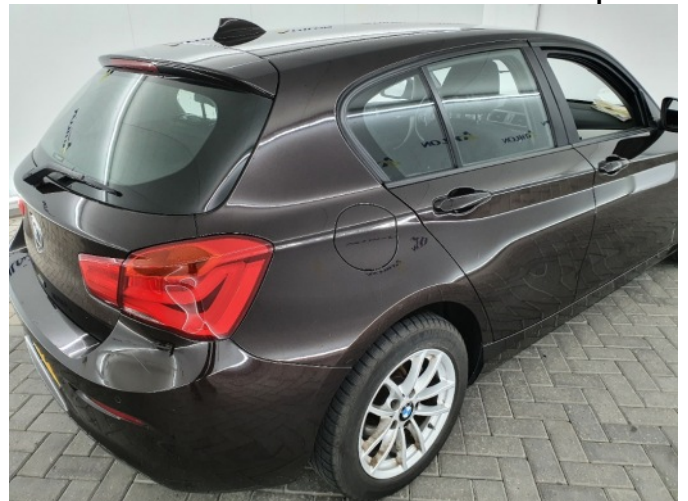
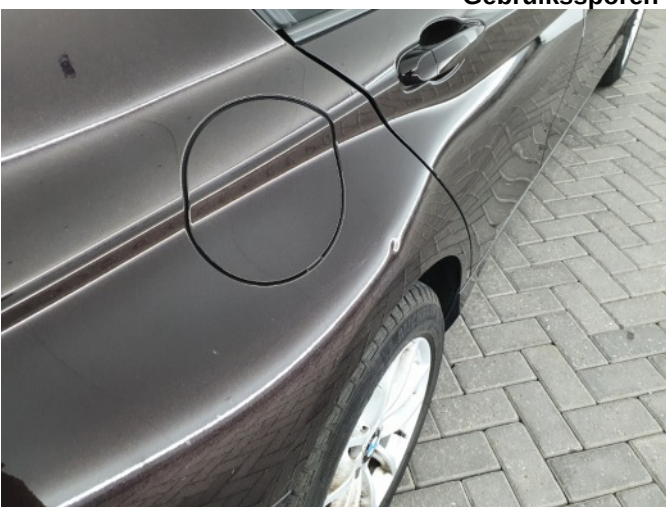
1. diverse

1.) diverse | Gebruikssporen

Gebruikssporen
