Rapport nummer: 0000000757218-NL170
Inspectie plaats: Almere
Bezichtigingdatum: 06.01.2021
Vlag : JB-765-V

Opel Astra; Hatchback; Diesel; Manual;

VIN:	W0LBD6ELXGG053534	Kilometerstand afgelezen:	152692 km
Eerste registratie / Bouwjaar:	09.02.2016 / 0	Bezichtigingdatum / -plaats:	06.01.2021 Almere
Voertuig type:		Voertuig type:	
HSN/TSN:	null//null	Auto rookvrij:	ja
Conditie exterieur:	2 - Toestand goed	Conditie interieur:	2 - Toestand goed

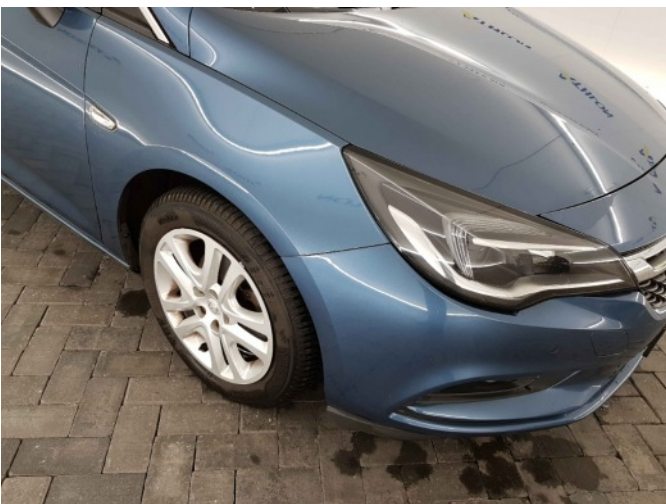
1. Diverse

Gebruikssporen

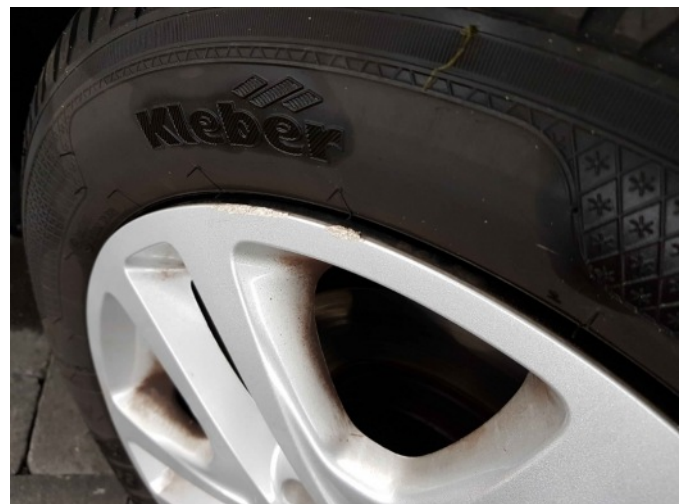
1. Diverse

Gebruikssporen

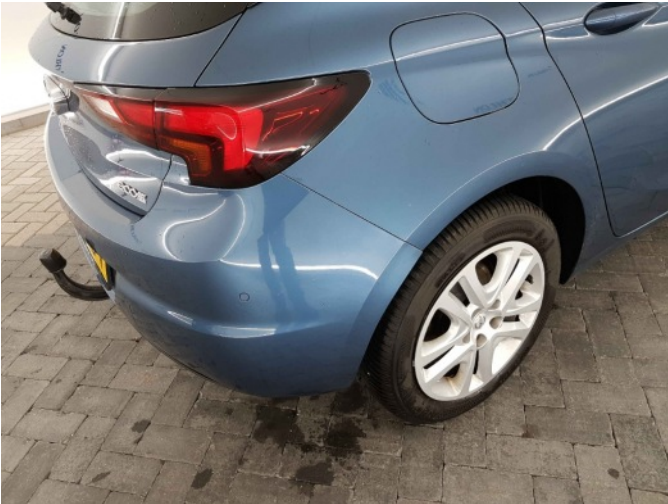
1. Diverse

Gebruikssporen

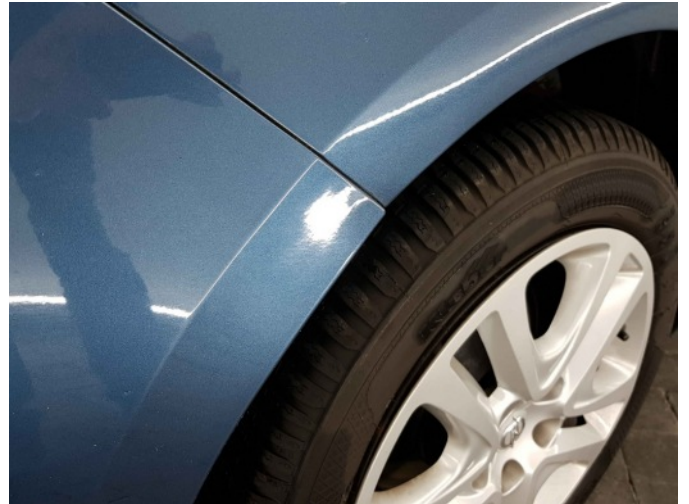
1. Diverse

Gebruikssporen

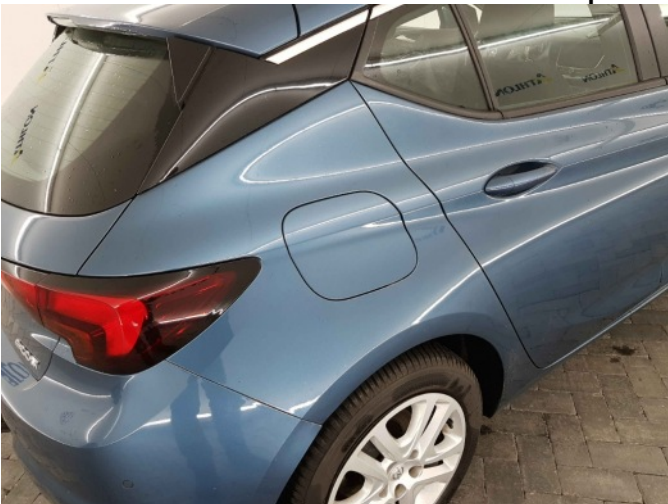
1. Diverse

Gebruikssporen

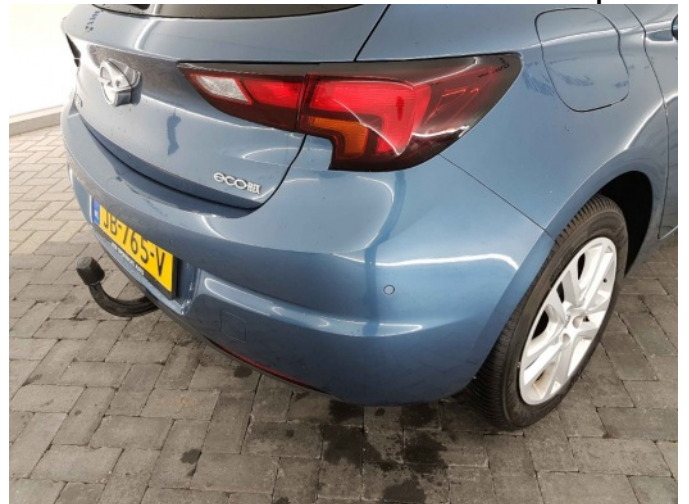
1. Diverse

Gebruikssporen

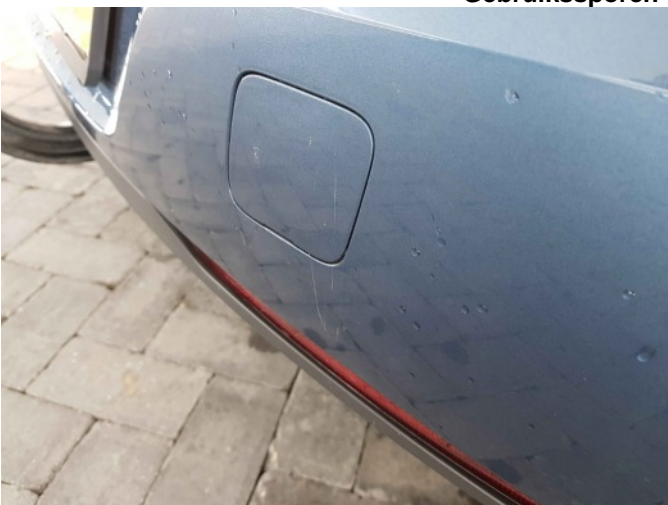
1. Diverse

Gebruikssporen

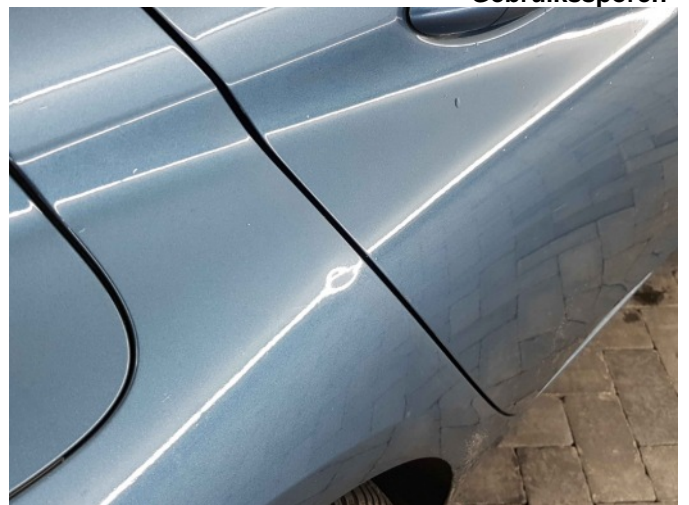
1. Diverse

Gebruikssporen

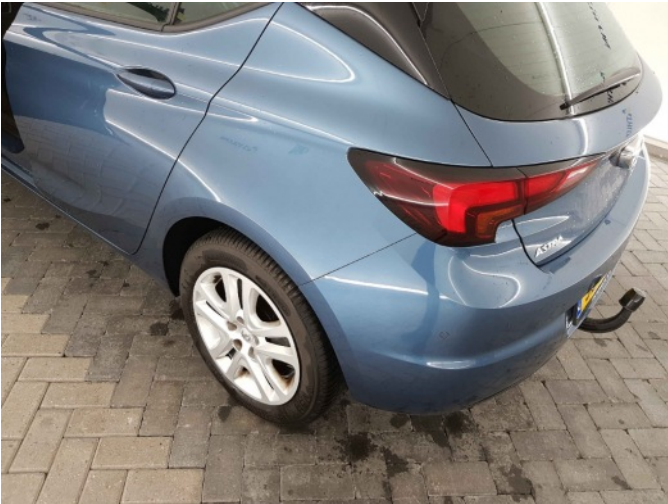
1. Diverse

Gebruikssporen

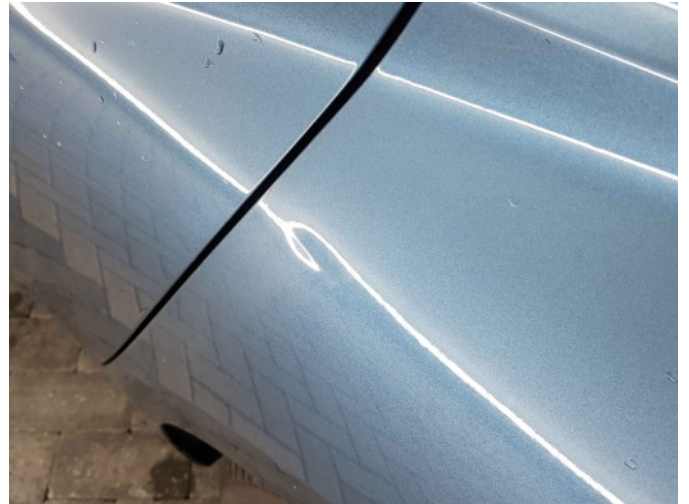
1. Diverse

Gebruikssporen

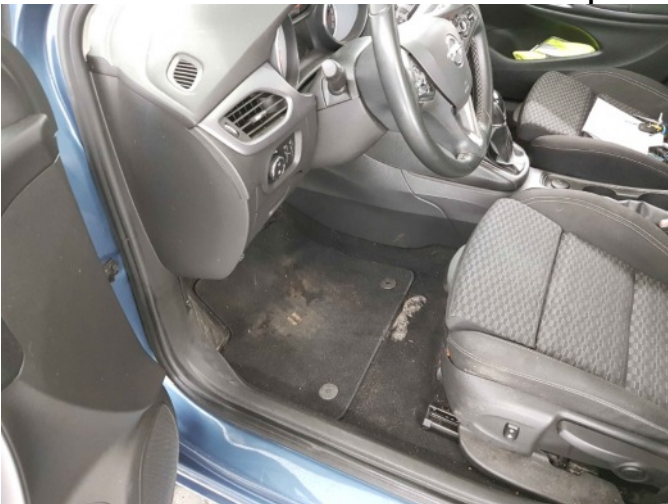
1. Diverse

Gebruikssporen

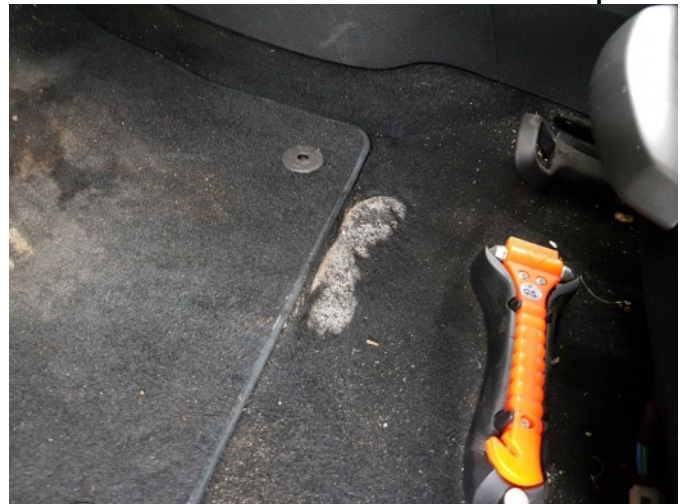
1. Diverse

Gebruikssporen

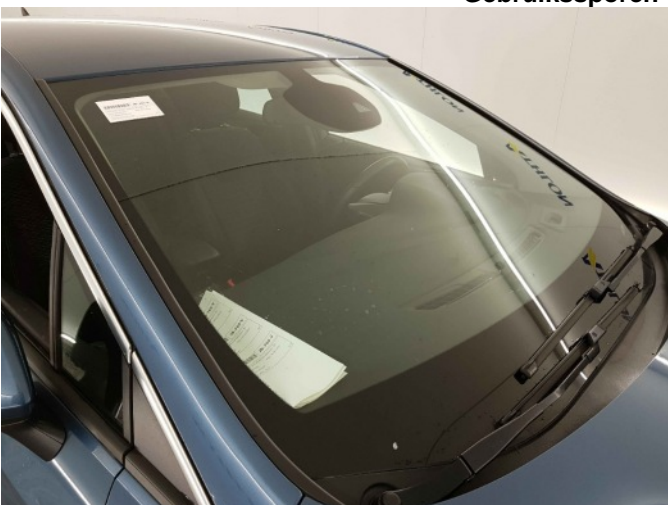
1. Diverse

Gebruikssporen

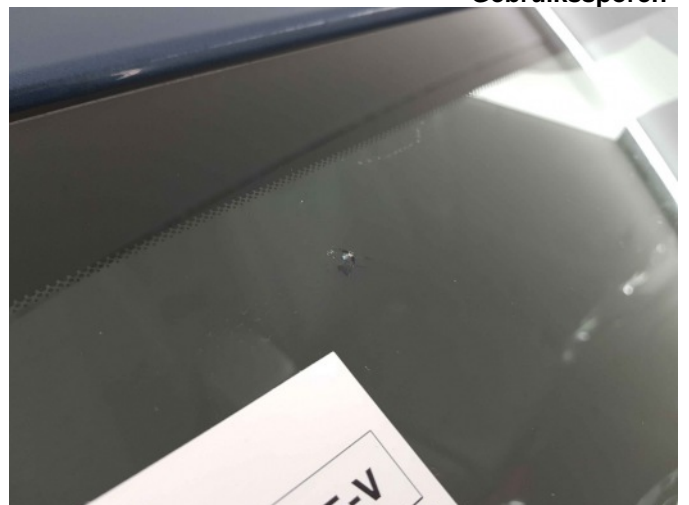
1. Diverse

Gebruikssporen
