**Rapport nummer:** 0000000752221-NL170  
**Inspectie plaats:** ALMERE  
**Bezichtigingdatum:** 28.12.2020  
**Vlag :** KX-390-H

##### Opel Karl;Hatchback;Petrol;Manual;Blue

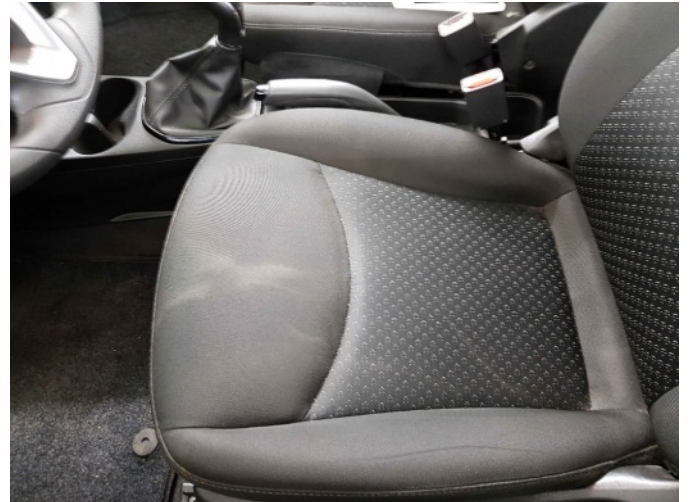
1. Diversen

Gebruikssporen

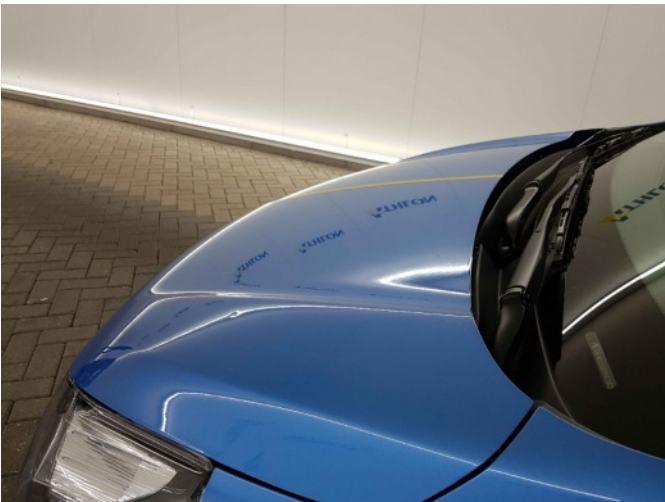
1. Diversen

Gebruikssporen

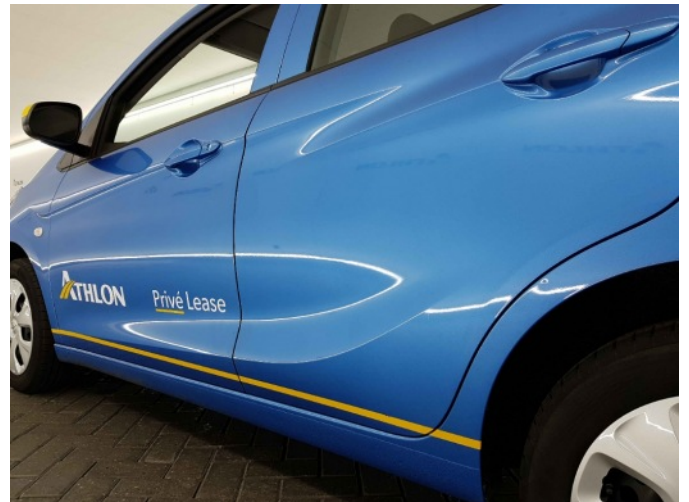
1. Diversen

Gebruikssporen

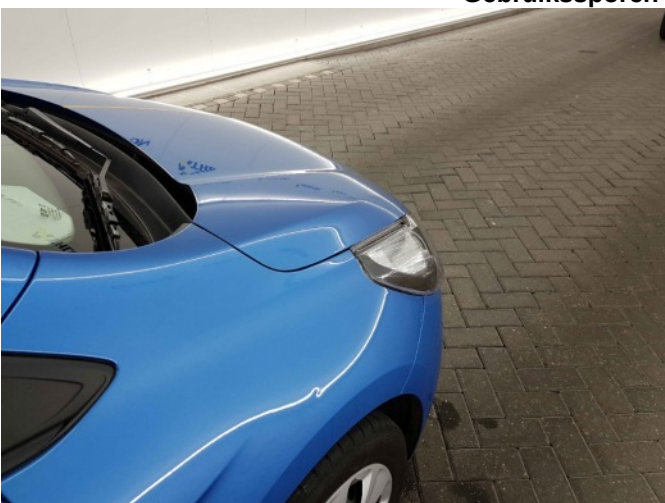
1. Diversen

Gebruikssporen

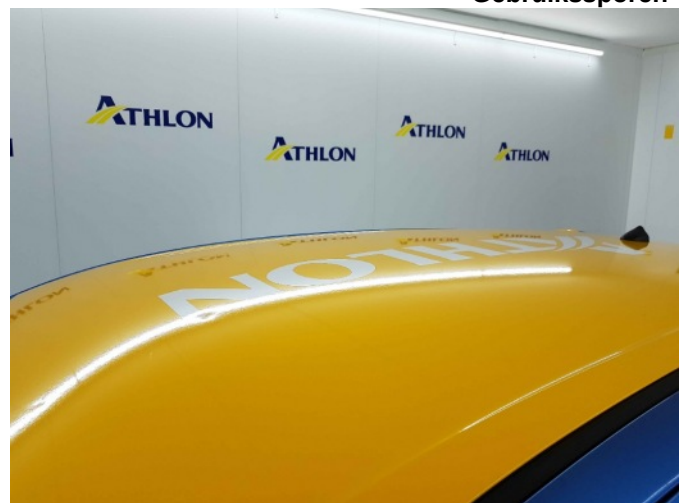
1. Diversen

Gebruikssporen

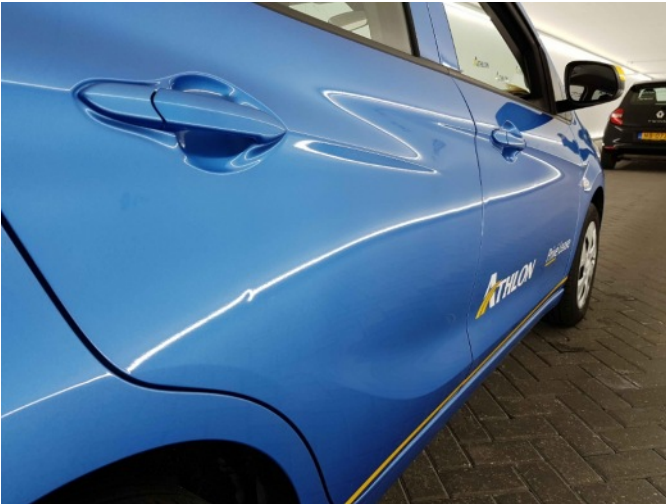
1. Diversen

**Gebruikssporen**
