**Rapport nummer:** 0000000756969-NL170  
**Inspectie plaats:** ALMERE  
**Bezichtigingdatum:** 07.01.2021  
**Vlag :** NG-843-N

#### Citroen C1;Hatchback;Petrol;Manual;Grey

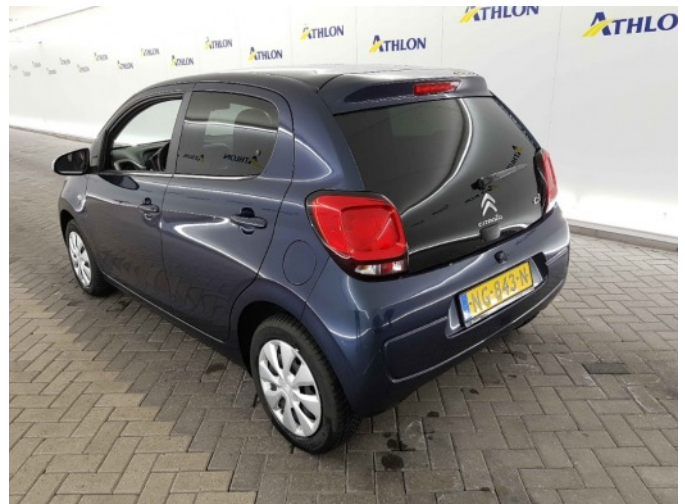
1. Achterbumper

Krassen

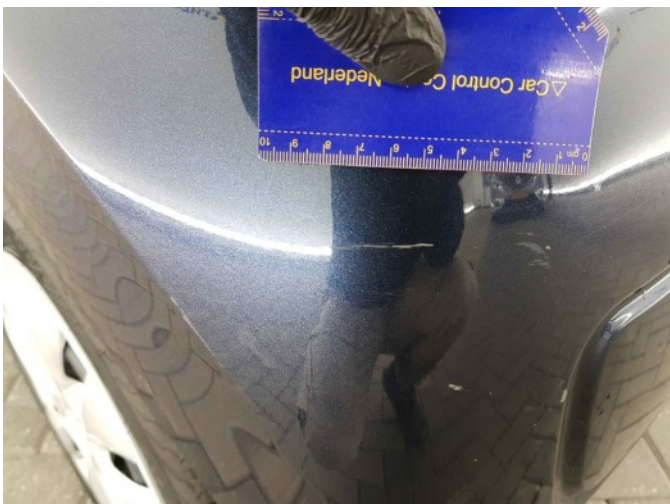
1. Achterbumper

Krassen

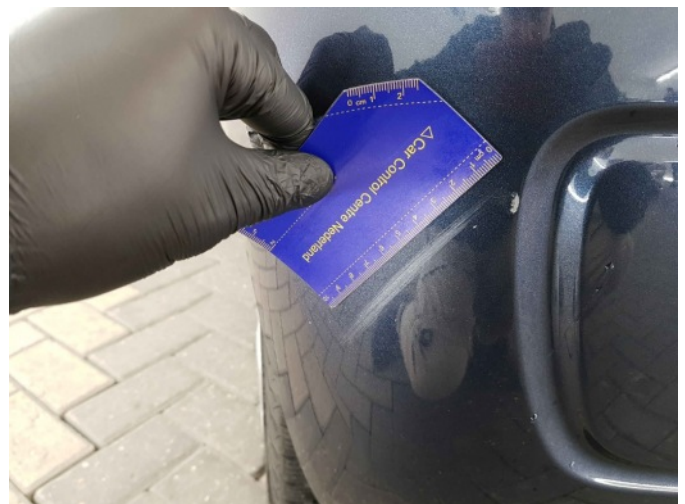
1. Achterbumper

Krassen

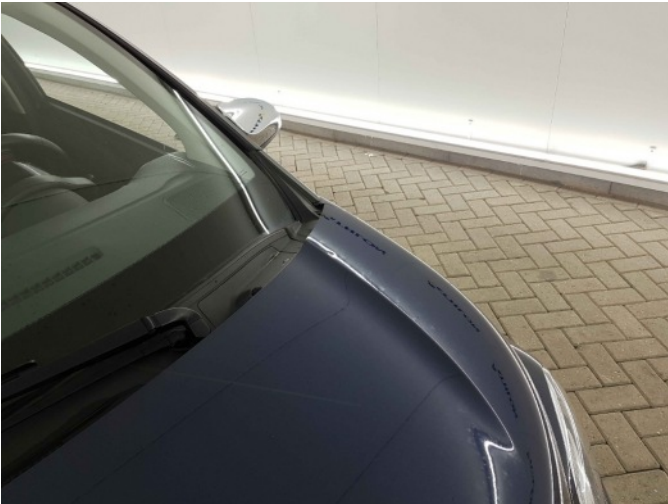
2. Diverse

**Gebruikssporen**

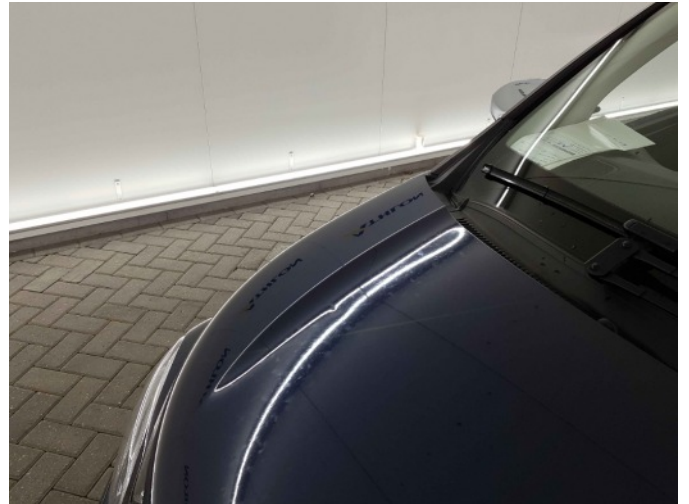
2. Diverse

**Gebruikssporen**

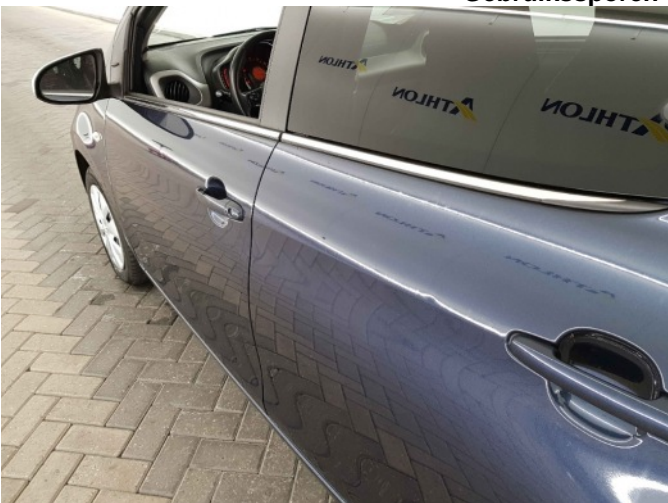
2. Diverse

**Gebruikssporen**

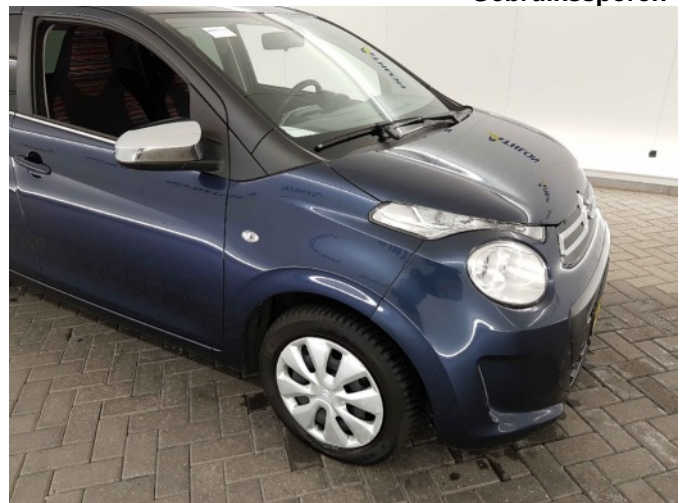
2. Diverse

**Gebruikssporen**

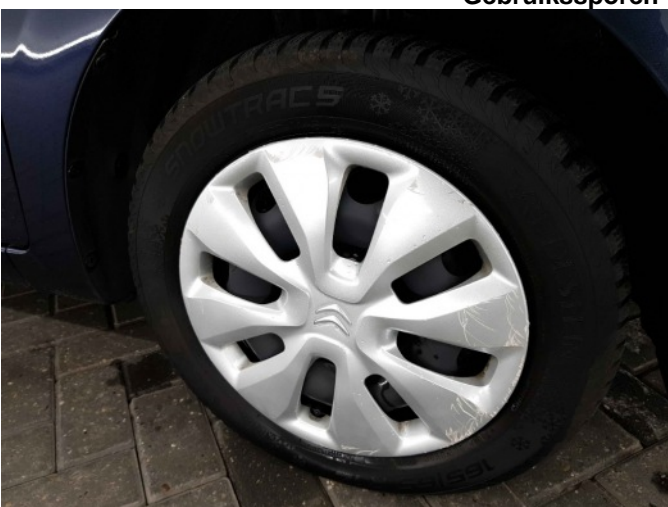
2. Diverse

**Gebruikssporen**
