Rapport nummer: 0000000752219-NL170
 Inspectie plaats: ALMERE
 Bezichtigingdatum: 07.01.2021
 Vlag : SZ-517-G

Skoda Octavia Combi;Hatchback;Diesel;Automatic;Black

VIN:	TMBJG9NE5J0340206	Kilometerstand afgelezen:	133478 km
Eerste registratie / Bouwjaar:	29.06.2018 / 0	Bezichtigingdatum / -plaats:	07.01.2021 ALMERE
Voertuig type:		Voertuig type:	
HSN/TSN:	null//null	Auto rookvrij:	ja
Conditie exterieur:	2 - Toestand goed	Conditie interieur:	2 - Toestand goed

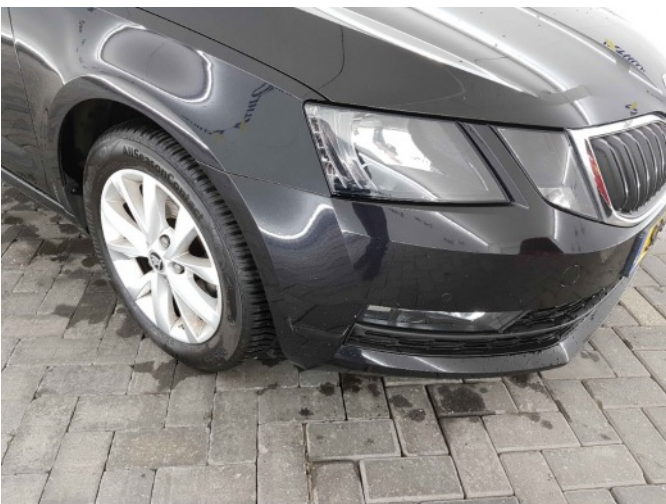
1. Voorbumper

Schaafplek

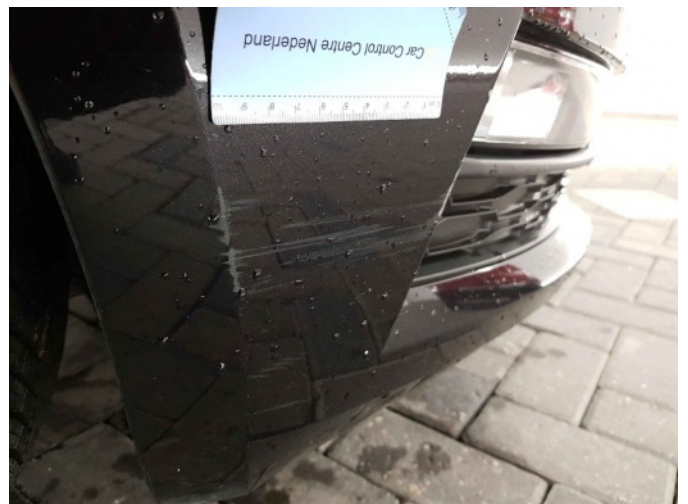
1. Voorbumper

Schaafplek

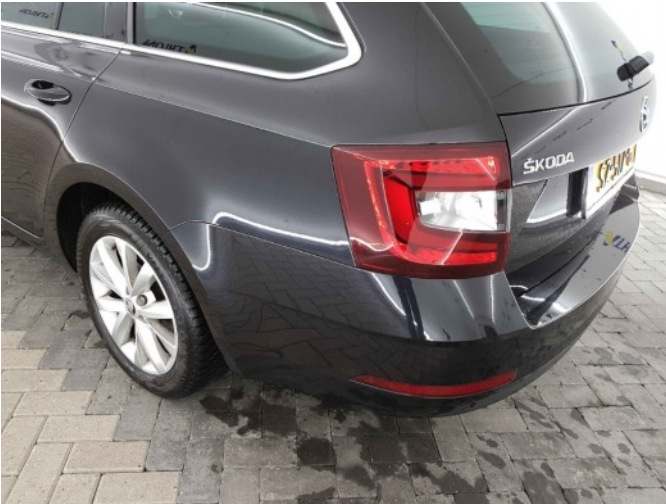
2. Achterbumper

Schaafplek

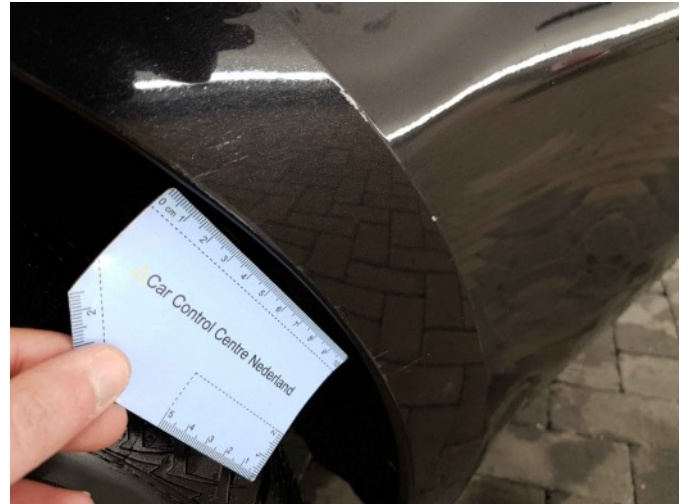
2. Achterbumper

Schaafplek

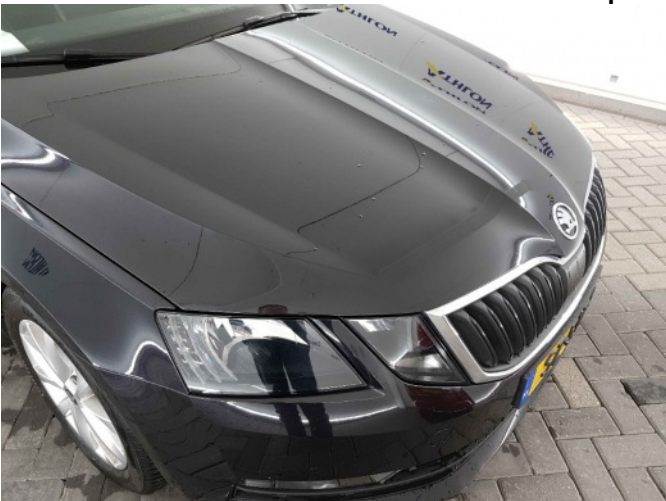
3. Diverse

Gebruikssporen

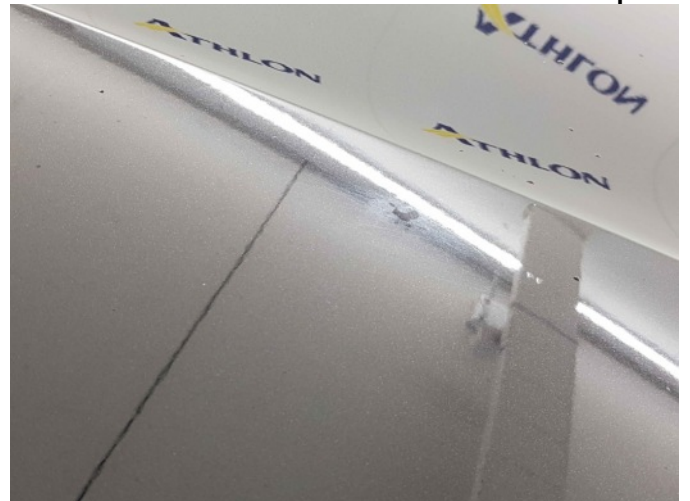
3. Diverse

Gebruikssporen

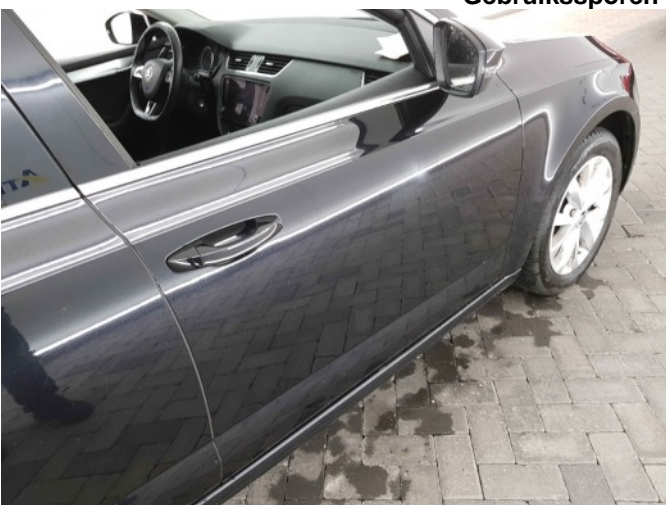
3. Diverse

Gebruikssporen

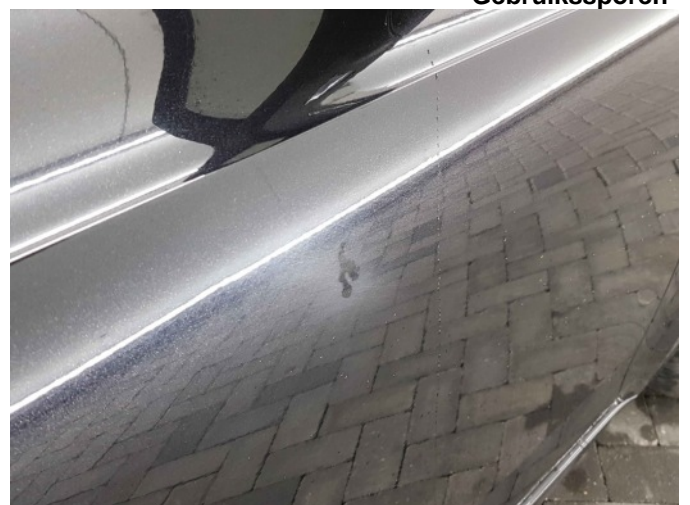
3. Diverse

Gebruikssporen

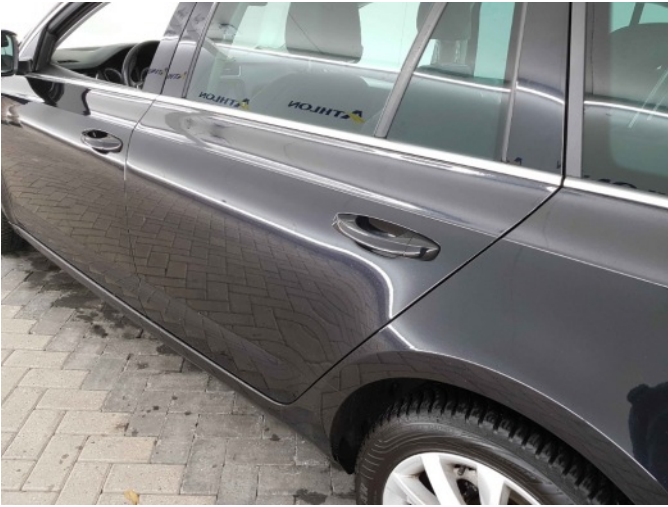
3. Diverse

Gebruikssporen

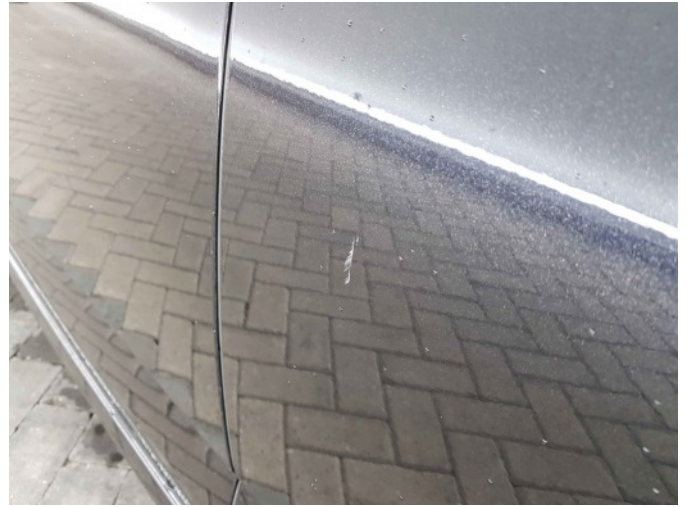
3. Diverse

Gebruikssporen
