Rapport nummer: 0000000756364-NL170
Inspectie plaats: ALMERE
Bezichtigingdatum: 08.01.2021
Vlag : TD-898-H

Volkswagen Golf;Hatchback;Electric;Automatic;

| VIN: | wwzzzauzj8909678 | Kilometerstand afgelezen: | 33934 km |

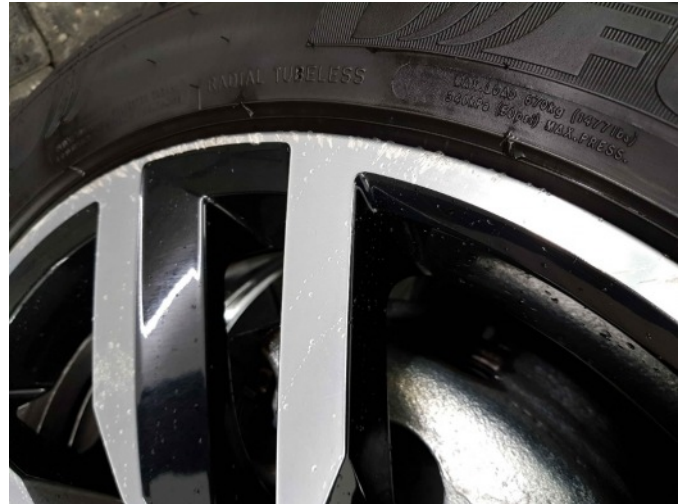
1.) diverse | Gebruikssporen

Gebruikssporen

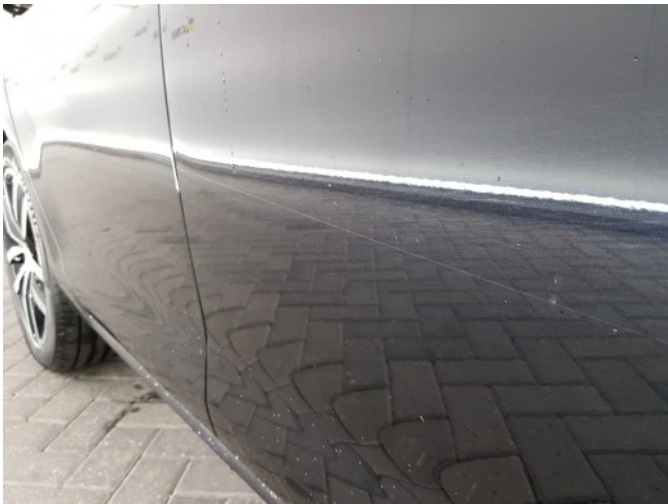
Gebruikssporen

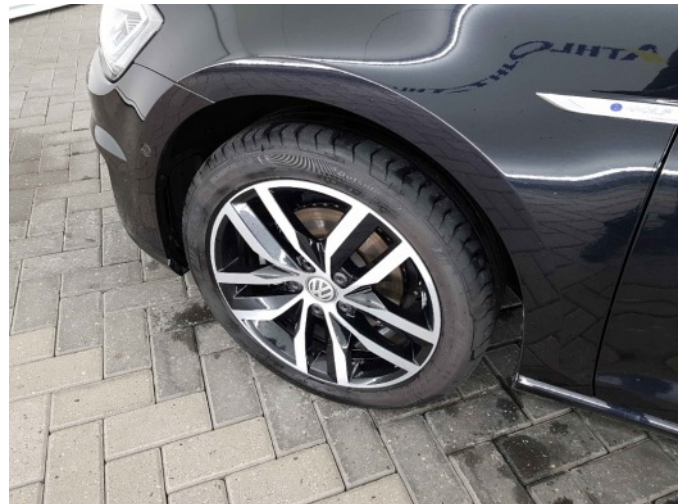
Gebruikssporen

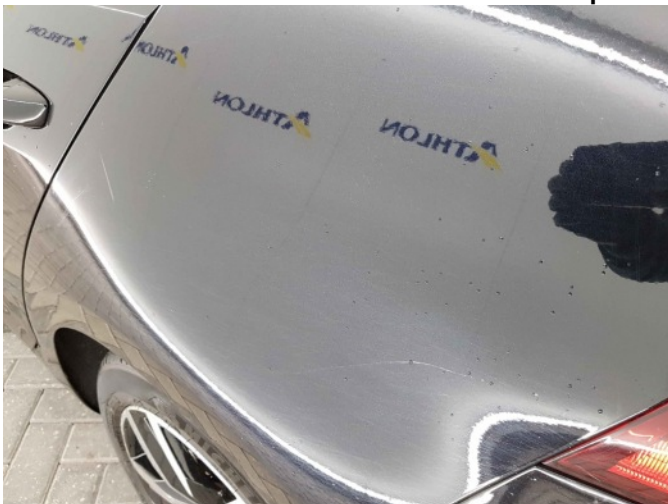
Gebruikssporen

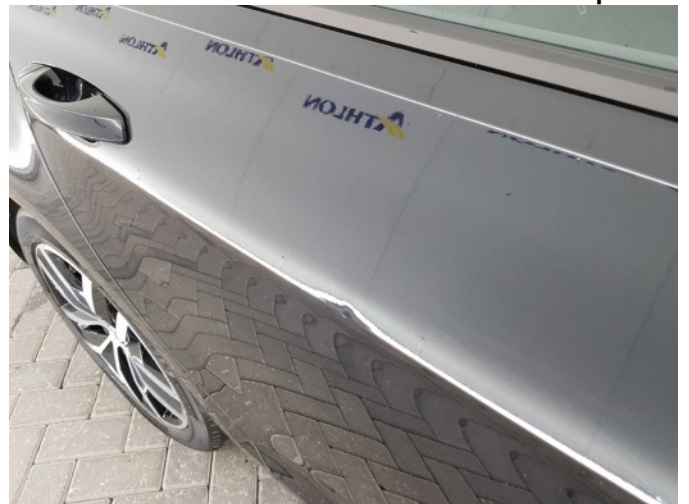
Gebruikssporen
