Rapport nummer: 0000000751524-NL170
Inspectie plaats: ALMERE
Bezichtigingdatum: 22.12.2020
Vlag : PJ-026-V

Opel Astra Sports Tourer;Hatchback;Petrol;Manual;Black

VIN:	w0lbe8ec5h8095839	Kilometerstand afgelezen:	90106 km
Eerste registratie / Bouwjaar:	07.07.2017 / 0	Bezichtigingdatum / -plaats:	22.12.2020 ALMERE
Voertuig type:		Voertuig type:	
HSN/TSN:	null//null	Auto rookvrij:	ja
Conditie exterieur:	3 - Toestand bevredigend	Conditie interieur:	3 - Toestand bevredigend

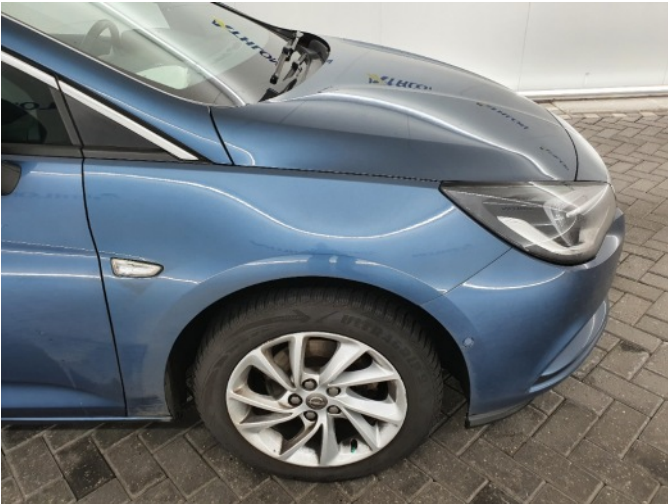
1. diverse

1.) diverse | Gebruikssporen

Gebruikssporen

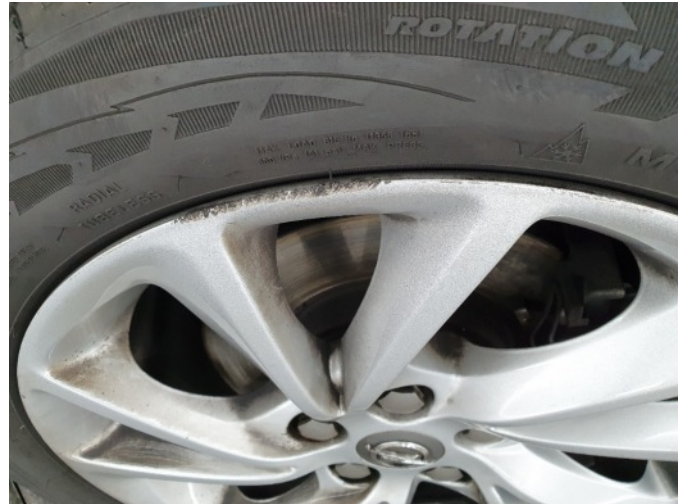
1. diverse

Gebruikssporen
