**Rapport nummer:** 0000000756260-NL170  
**Inspectie plaats:** ALMERE  
**Bezichtigingdatum:** 07.01.2021  
**Vlag :** TT-406-L

##### BMW 1 Serie;Hatchback;Petrol;Automatic;Red

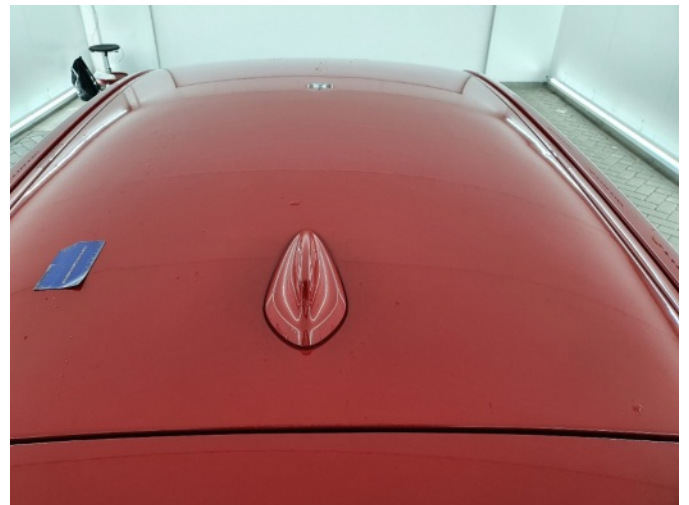
1. Dak

Deuk/Deuken

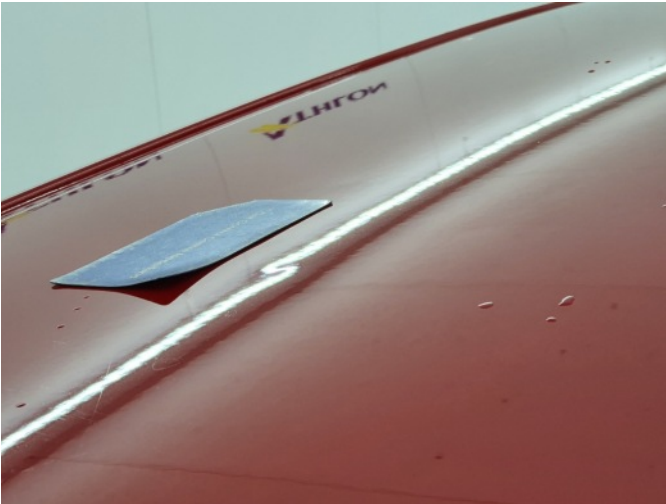
1. Dak

Deuk/Deuken

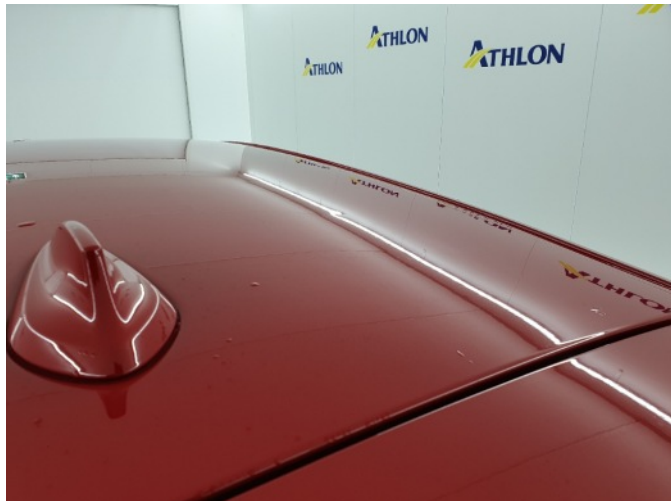
1. Dak

Deuk/Deuken

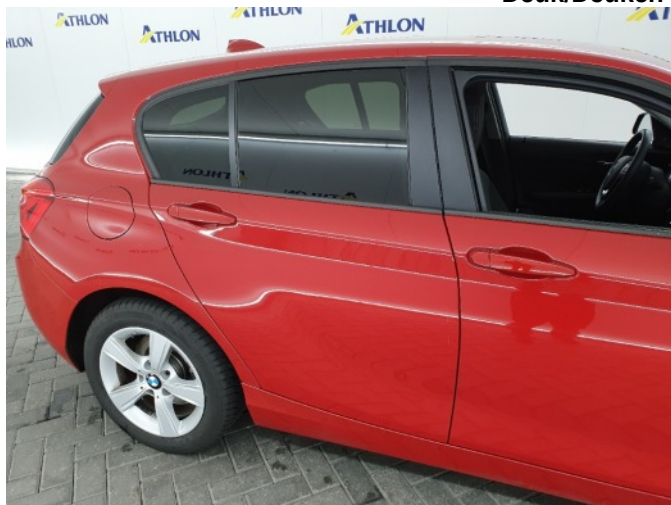
2. diverse

Gebruikssporen

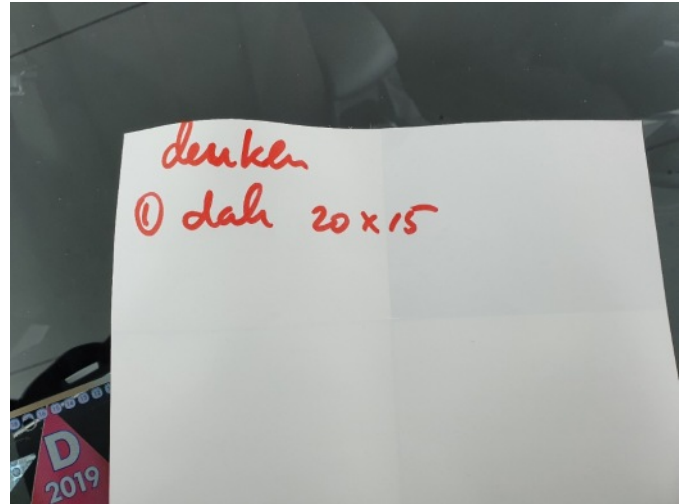
1. Dak

Deuk/Deuken

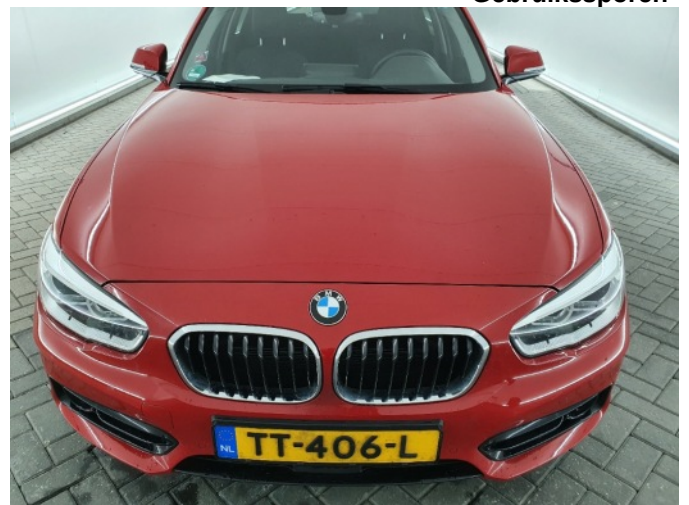
2. diverse

Gebruikssporen

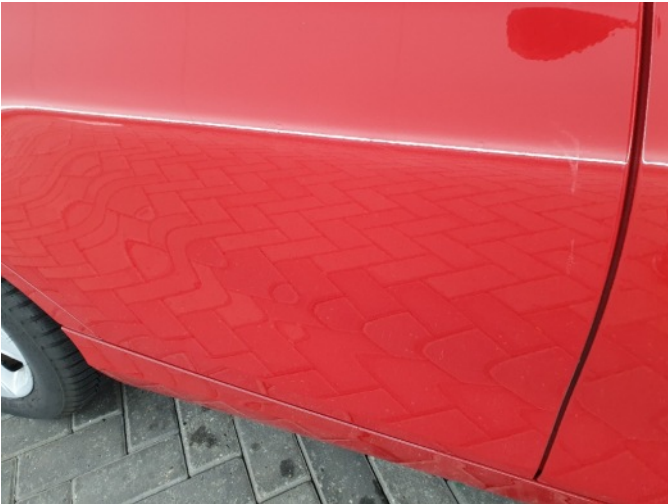
2. diverse

**Gebruikssporen**
