Rapport nummer: 0000000757093-NL170
Inspectie plaats: ALMERE
Bezichtigingdatum: 11.01.2021
Vlag : RL-869-G

Audi A1 Sportback;Hatchback;Petrol;Automatic;Off White

VIN:	WAUZZZ8X6JB045756	Kilometerstand afgelezen:	59468 km
Eerste registratie / Bouwjaar:	05.01.2018 / 0	Bezichtigingdatum / -plaats:	11.01.2021 ALMERE
Voertuig type:		Voertuig type:	
HSN/TSN:	null//null	Auto rookvrij:	ja
Conditie exterieur:	3 - Toestand bevredigend	Conditie interieur:	3 - Toestand bevredigend

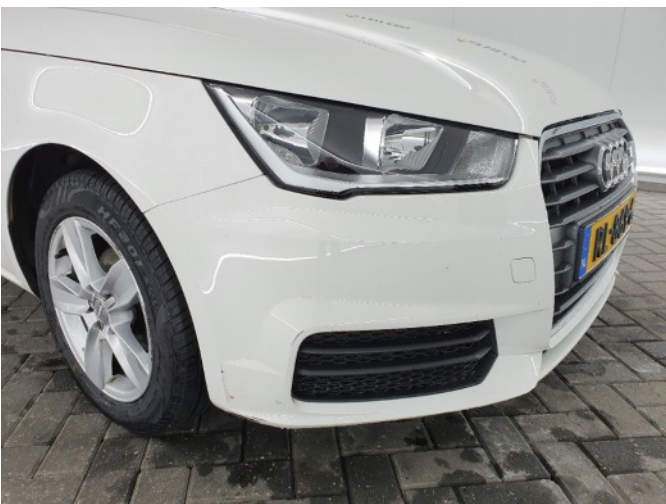
1. Voorbumper

- 1.) Voorbumper | Krassen
- 2.) diverse | Gebruikssporen

Krassen

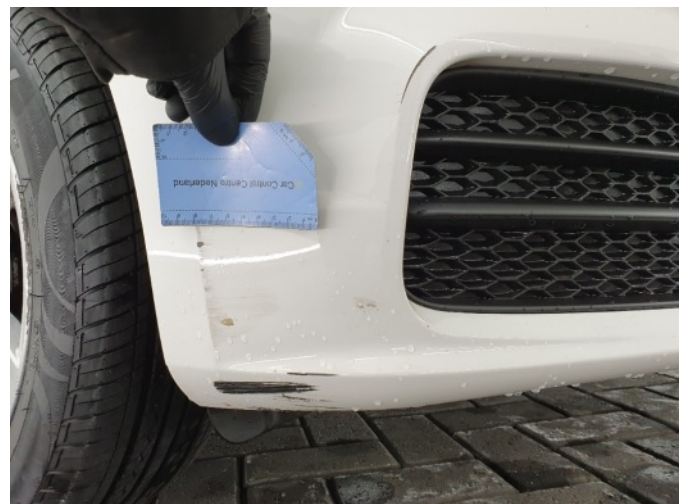
1. Voorbumper

Krassen

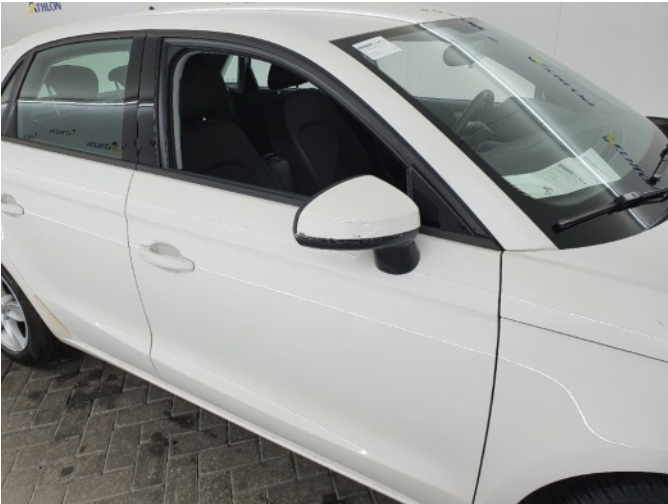
2. diverse

Gebruikssporen

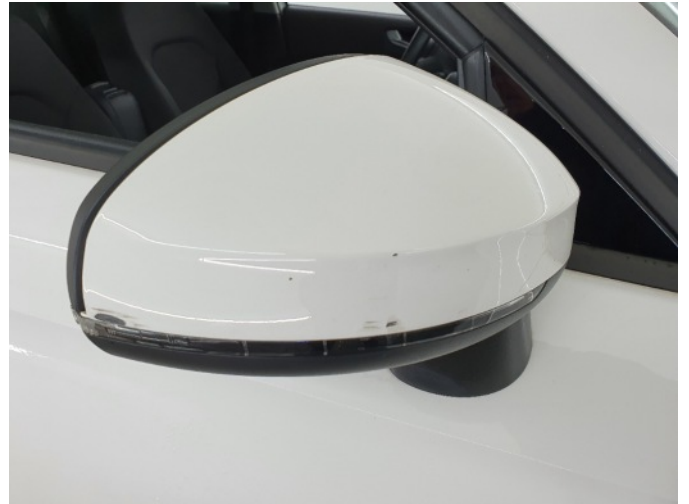
2. diverse

Gebruikssporen

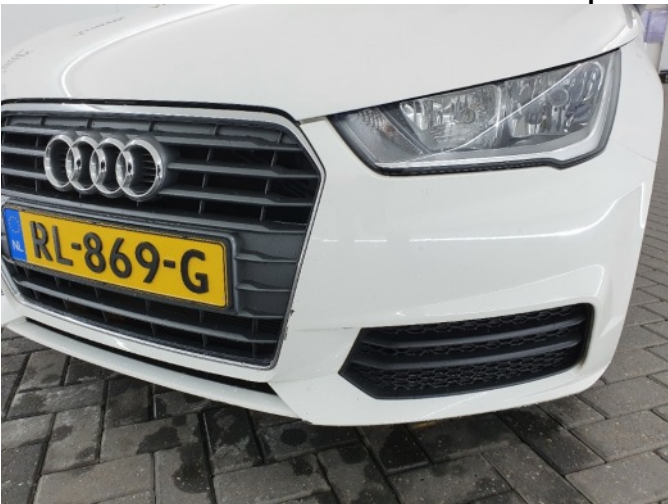
2. diverse

Gebruikssporen
