Rapport nummer: 0000000756259-NL170
Inspectie plaats: ALMERE
Bezichtigingdatum: 11.01.2021
Vlag : RL-096-T

Volkswagen Golf;Hatchback;Electric;Automatic;Blue

VIN:	WVWZZZAUZJ8903803	Kilometerstand afgelezen:	61555 km
Eerste registratie / Bouwjaar:	17.01.2018 / 0	Bezichtigingdatum / -plaats:	11.01.2021 ALMERE
Voertuig type:		Voertuig type:	
HSN/TSN:	null//null	Auto rookvrij:	ja
Conditie exterieur:	3 - Toestand bevredigend	Conditie interieur:	3 - Toestand bevredigend

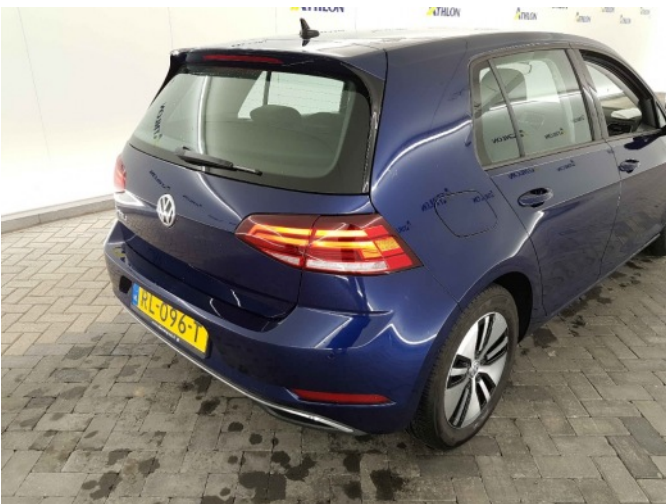
1. Diverse

Gebruikssporen

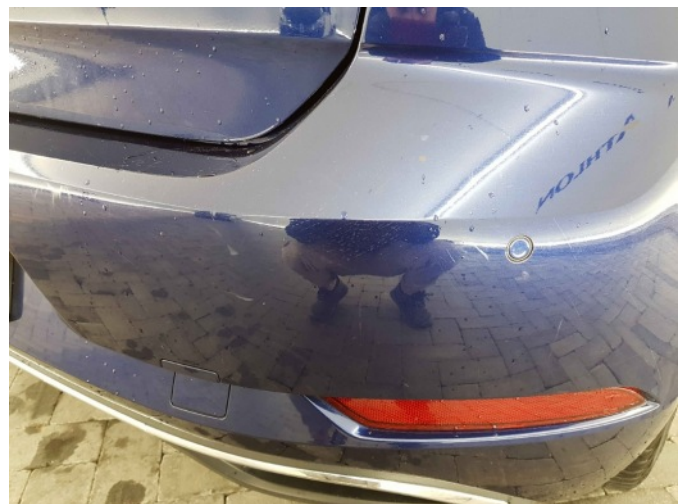
1. Diverse

Gebruikssporen

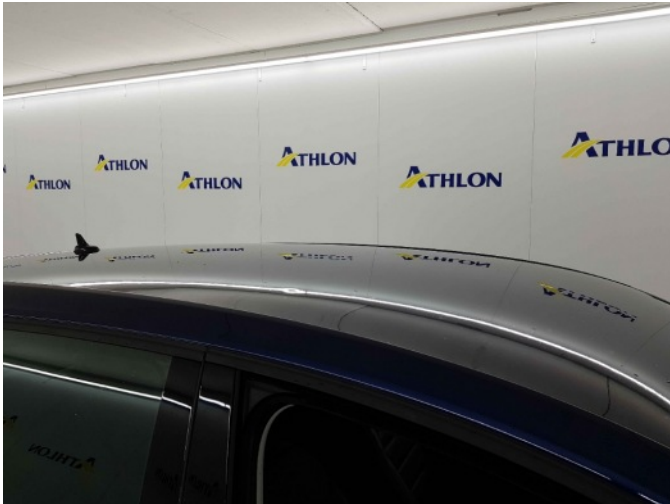
1. Diverse

Gebruikssporen

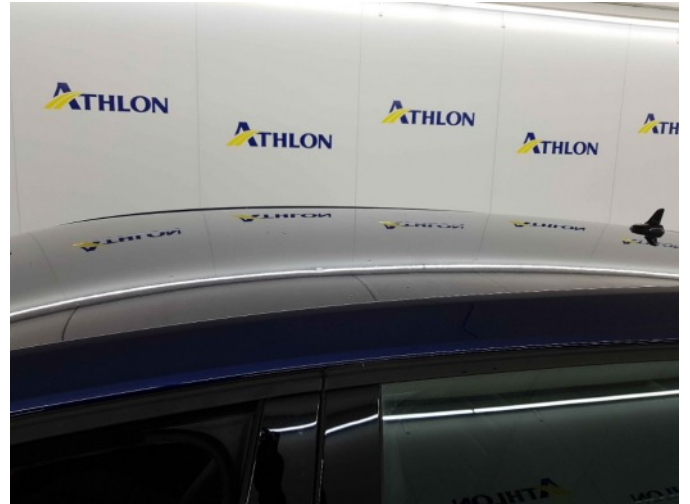
1. Diverse

Gebruikssporen
