**Rapport nummer:** 0000000754030-NL170  
**Inspectie plaats:** ALMERE  
**Bezichtigingdatum:** 29.12.2020  
**Vlag :** RZ-063-F

**Mercedes CLA;Sedan;Petrol;Automatic;Grey**

VIN:	<b>WDD1173421N625416</b>	Kilometerstand afgelezen:	<b>43604 km</b>
Eerste registratie / Bouwjaar:	<b>27.02.2018 / 0</b>	Bezichtigingdatum / -plaats:	<b>29.12.2020 ALMERE</b>
Voertuig type:		Voertuig type:	
HSN/TSN:	<b>null//null</b>	Auto rookvrij:	<b>ja</b>
Conditie exterieur:	<b>3 - Toestand bevredigend</b>	Conditie interieur:	<b>3 - Toestand bevredigend</b>

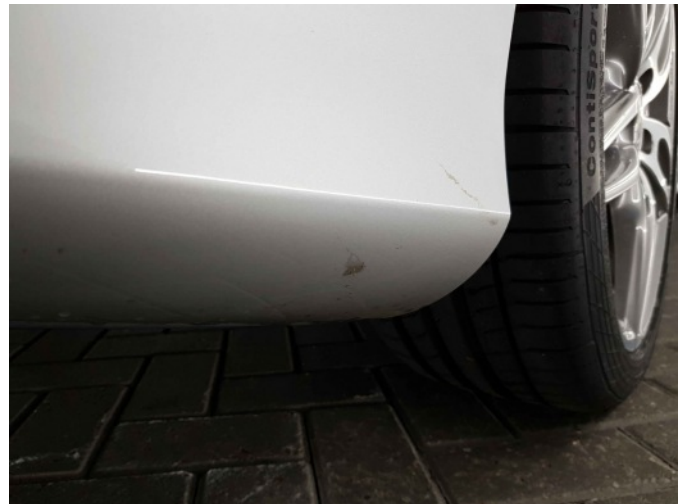
1. Diverse

1.) Diverse | Gebruikssporen

Gebruikssporen

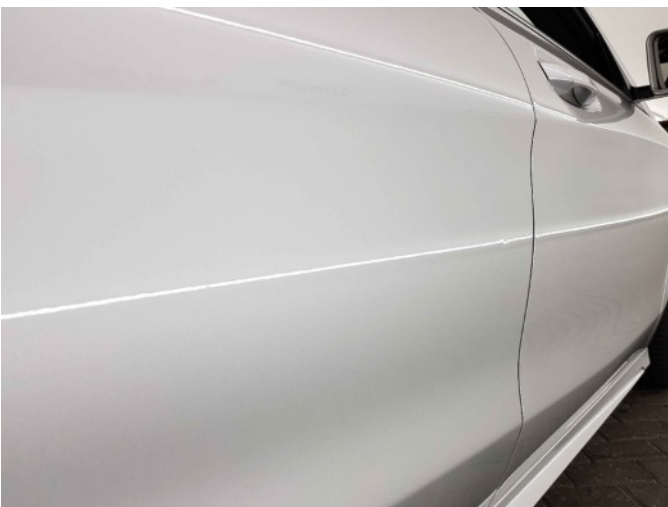
1. Diverse

Gebruikssporen
