Rapport nummer: 0000000756365-NL170
Inspectie plaats: ALMERE
Bezichtigingdatum: 08.01.2021
Vlag : VV-522-S

Mercedes Citan;Bestelauto;Diesel;Manual;Off White

VIN:	WDF4156031U180015	Kilometerstand afgelezen:	137789 km
Eerste registratie / Bouwjaar:	04.05.2016 / 0	Bezichtigingdatum / -plaats:	08.01.2021 ALMERE
Voertuig type:		Voertuig type:	
HSN/TSN:	null//null	Auto rookvrij:	ja
Conditie exterieur:	4 - Toestand matig	Conditie interieur:	4 - Toestand matig

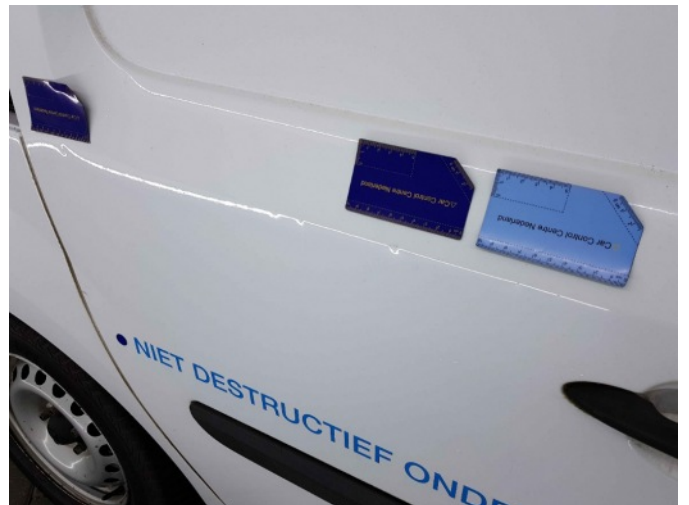
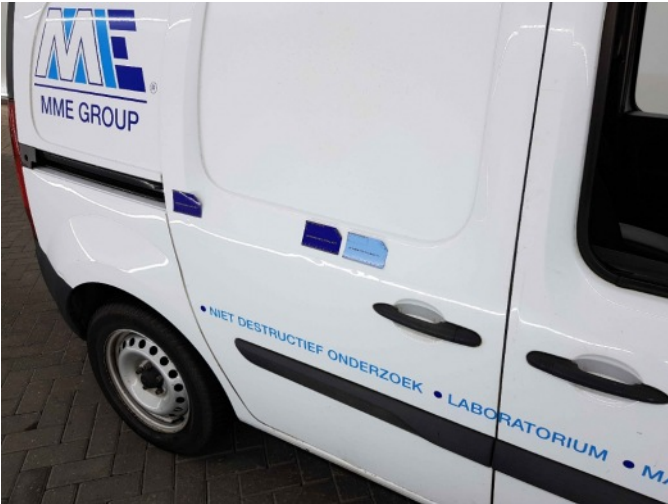
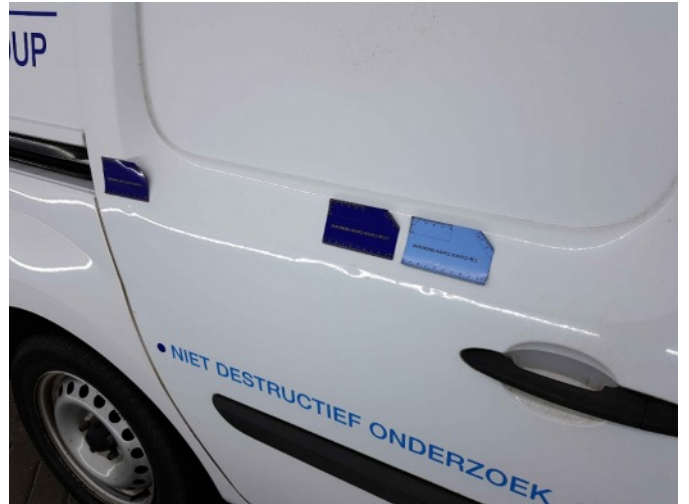
1. Portier achter - rechts

Gebruikssporen

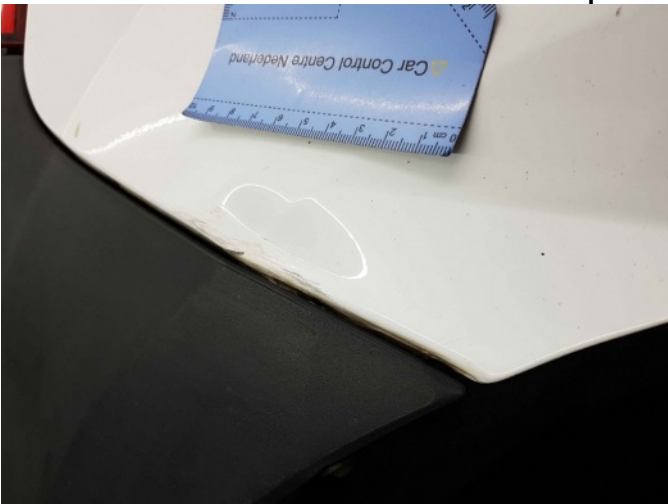
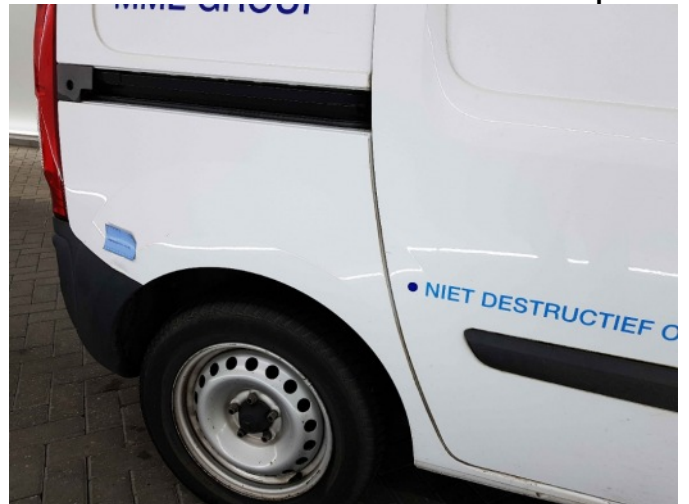
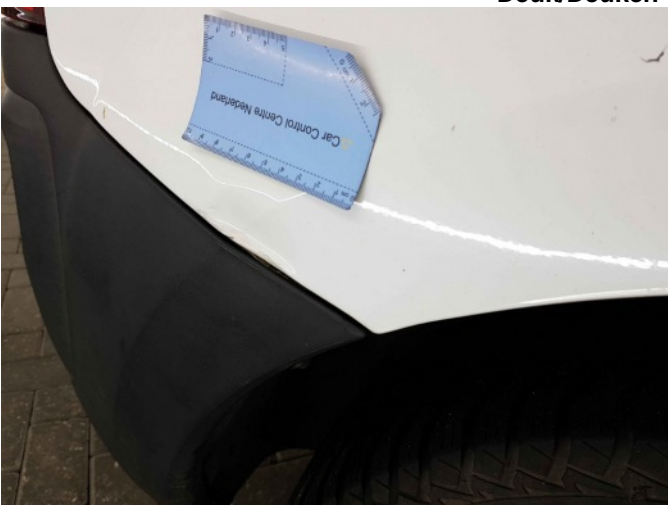
2. Zijwand - achter - rechts

Deuk/Deuken

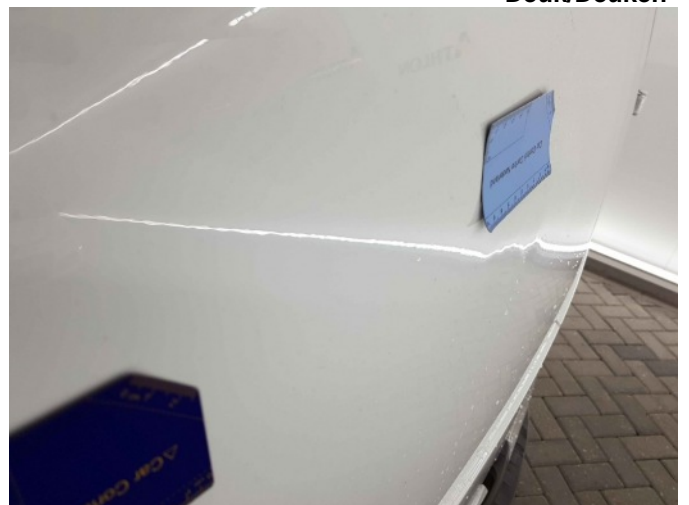
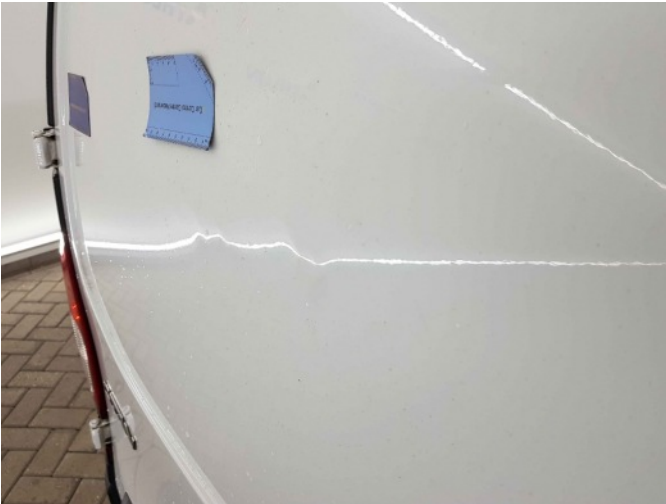
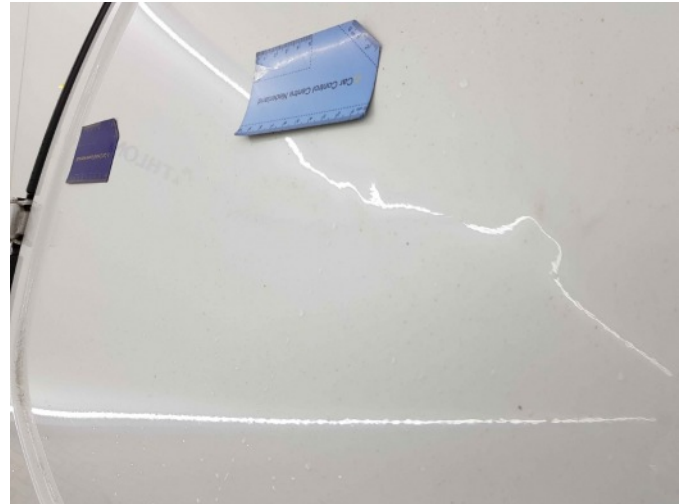
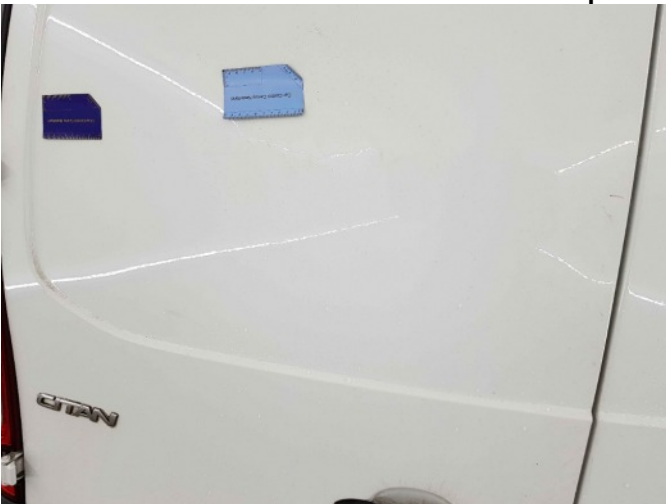
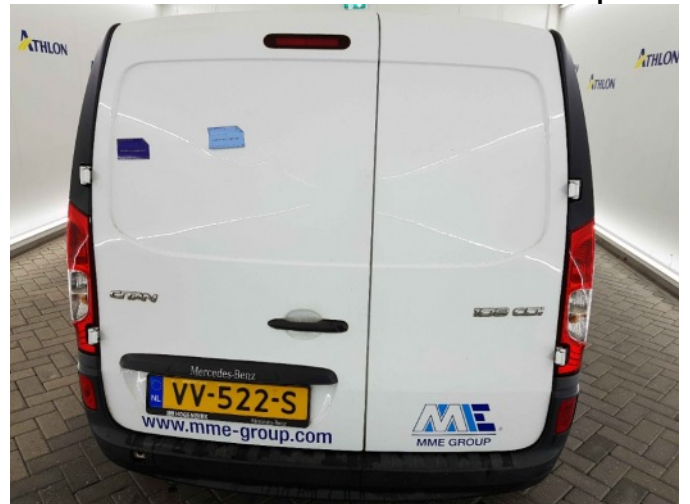
3. Achterklep

Gebruikssporen

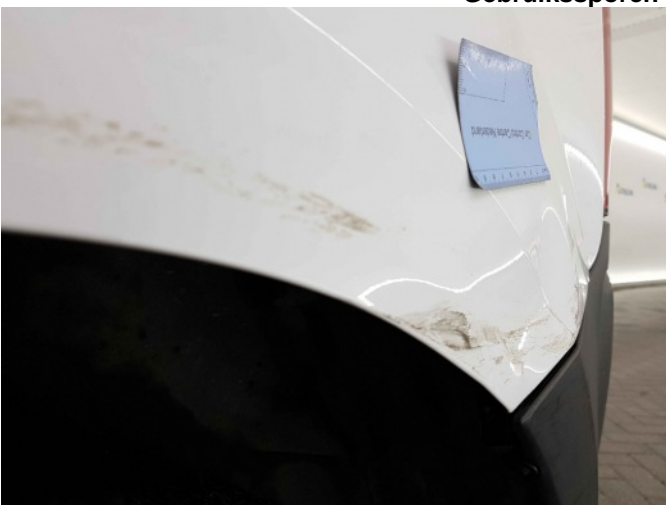
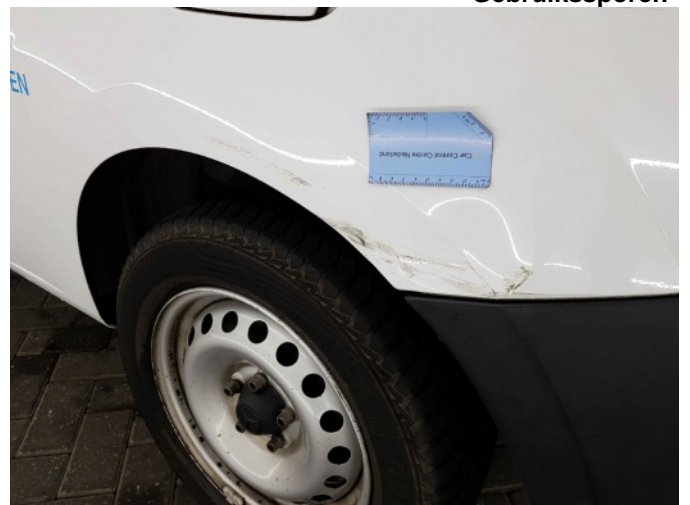
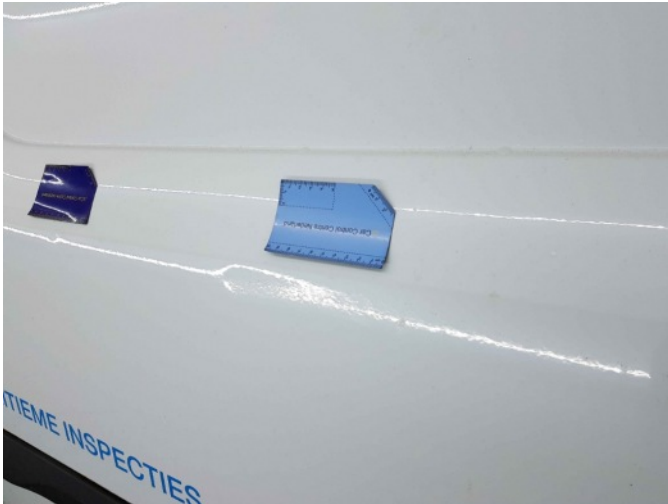
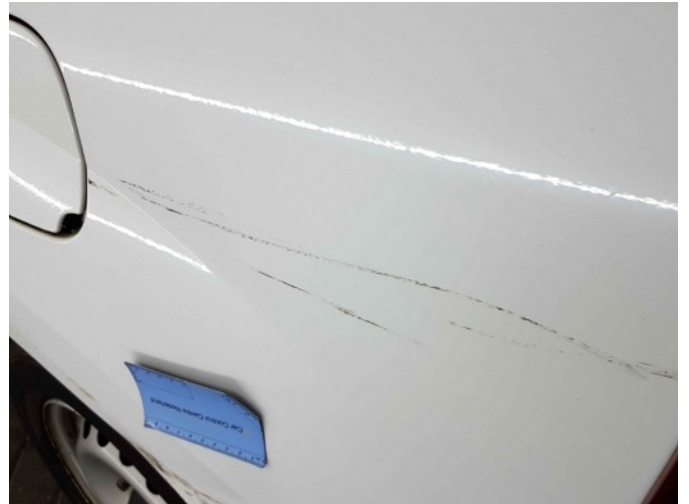
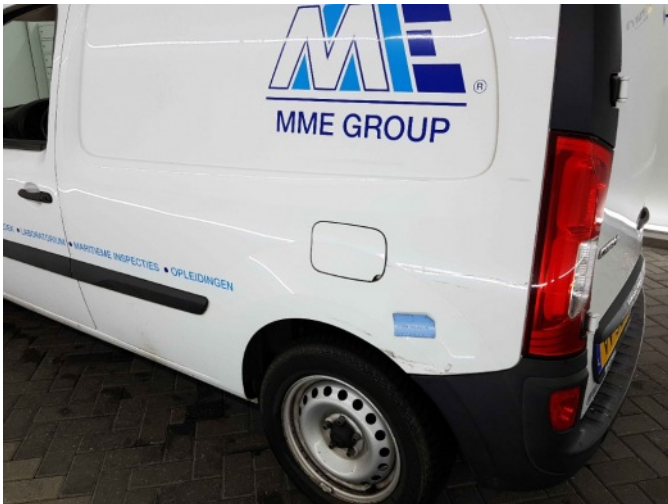
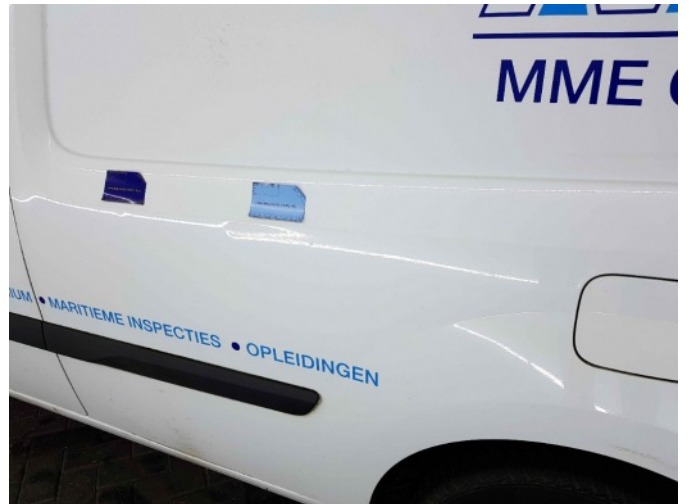
4. Zijwand - achter - Links

Deuk/Deuken

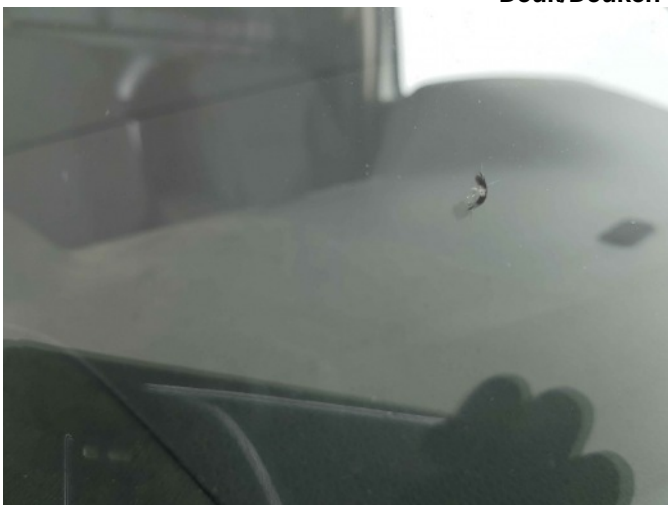
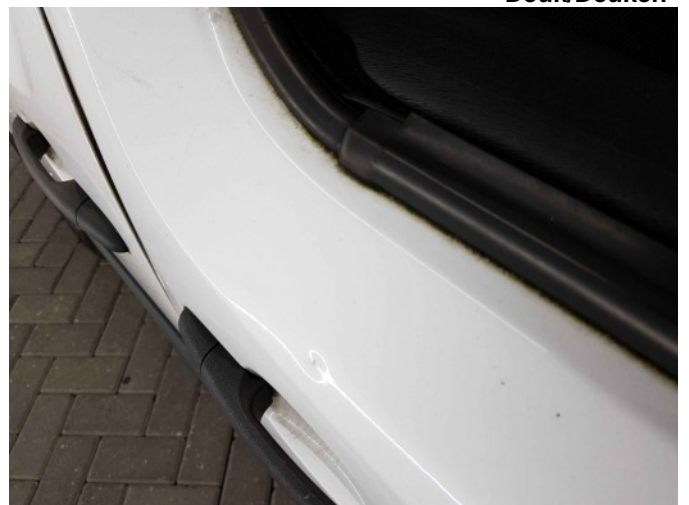
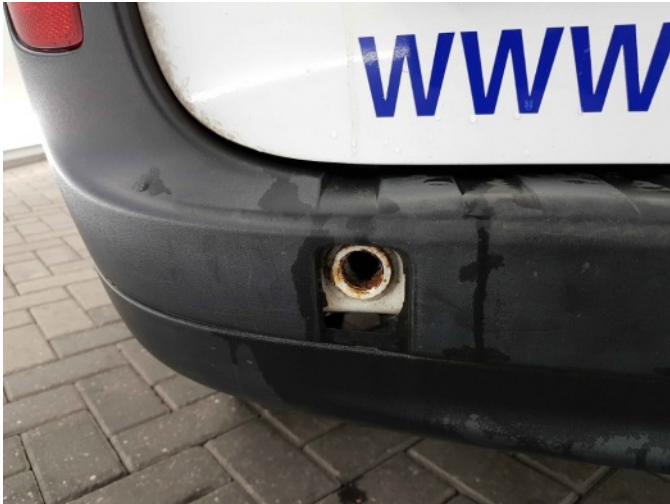
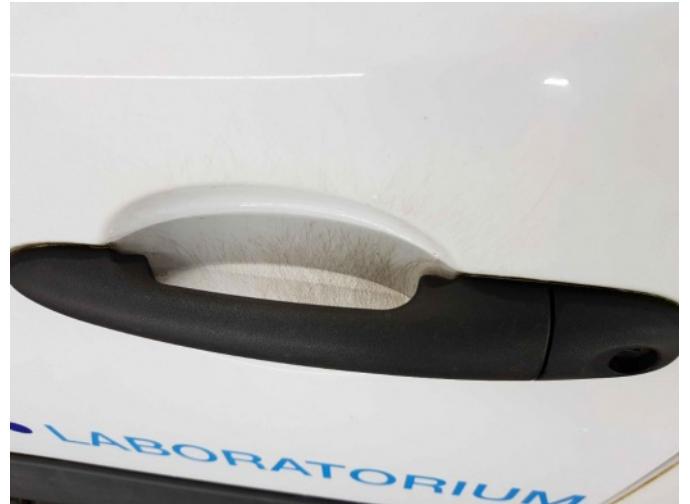
5. diverse

Gebruikssporen
