**Rapport nummer:** 0000000753259-NL170  
**Inspectie plaats:** ALMERE  
**Bezichtigingdatum:** 29.12.2020  
**Vlag :** WAHEED TB-939-D

##### Volkswagen Tiguan;Terreinwagen;Petrol;Automatic;

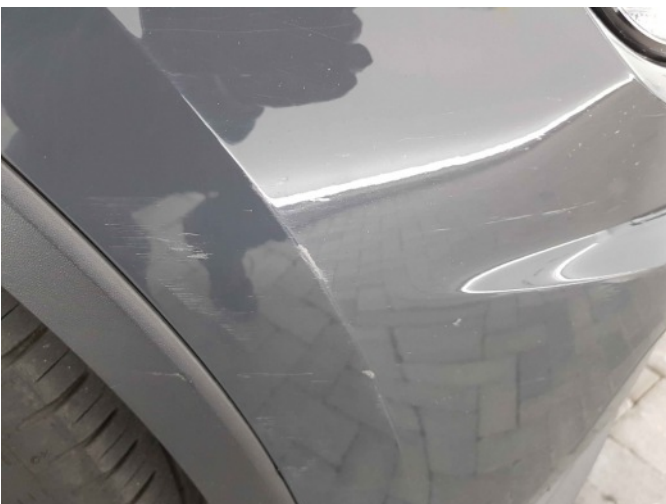
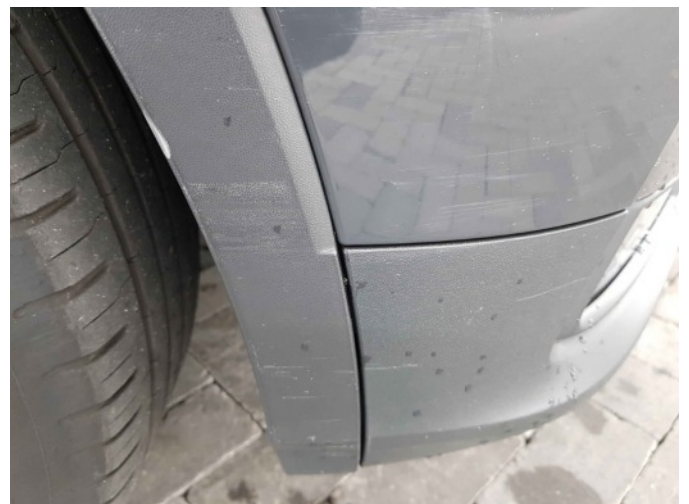
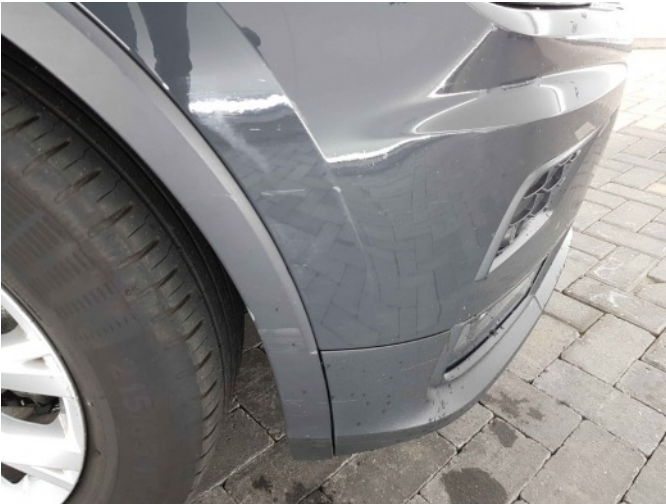
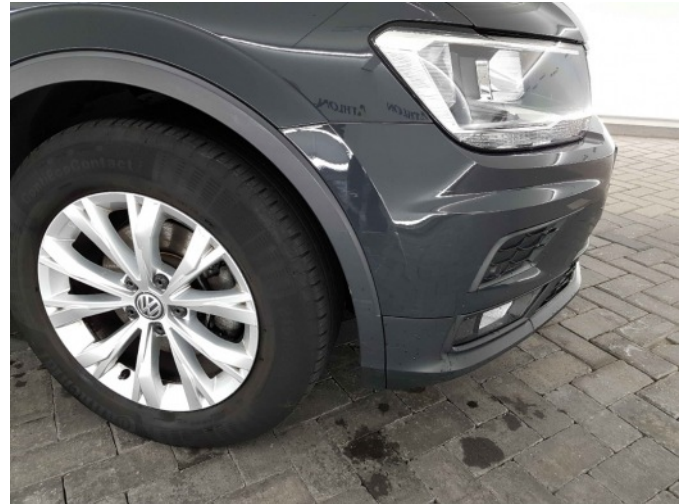
1. Voorbumper

Schaafplek

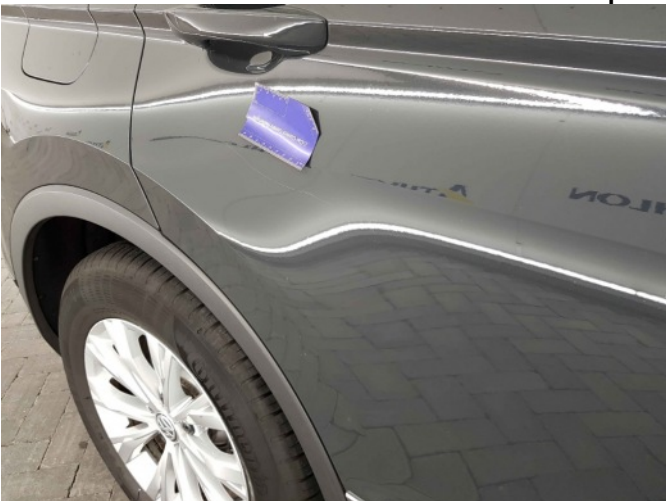
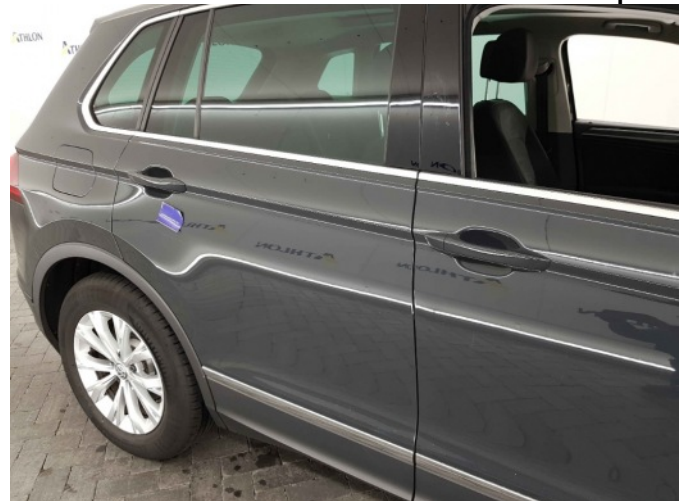
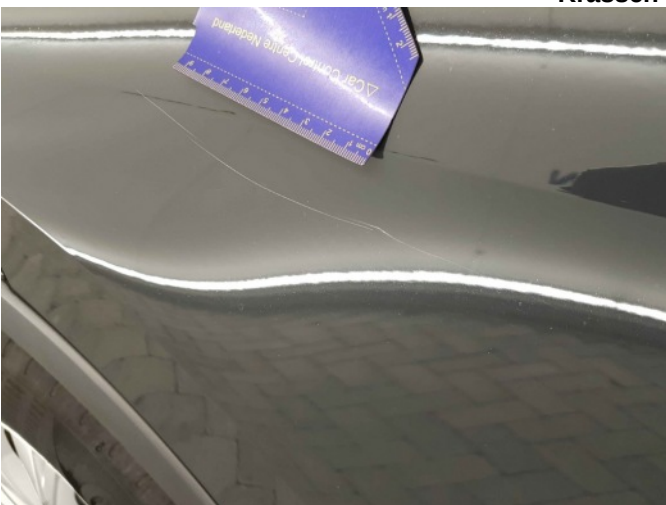
2. Portier achter - rechts

**Krassen**

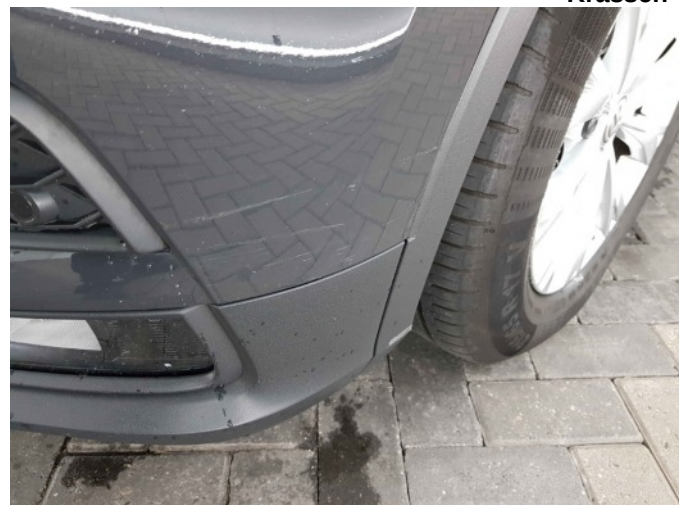
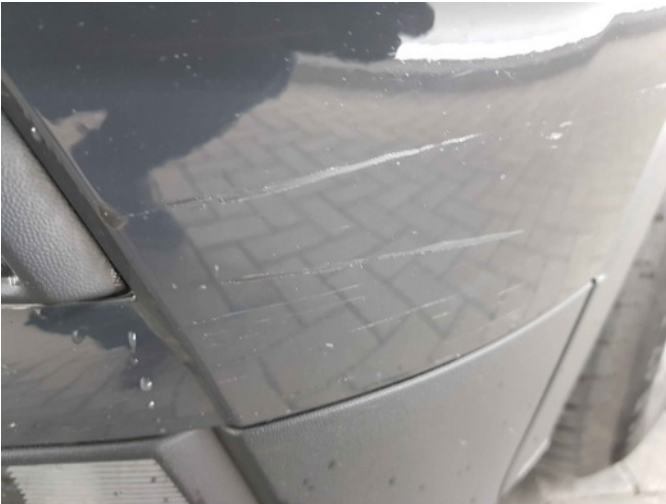
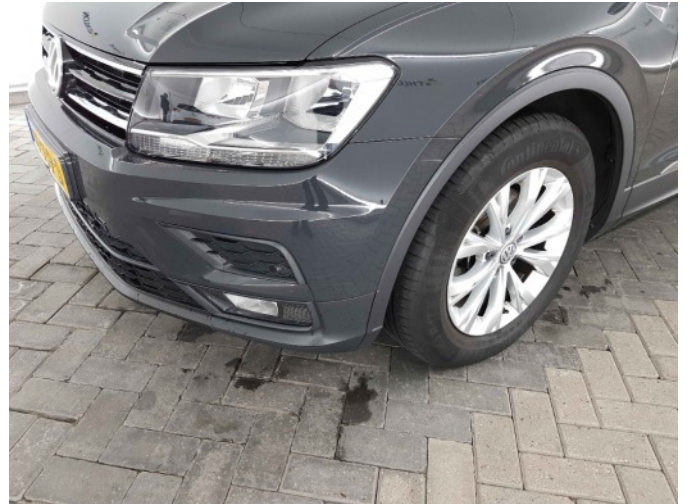
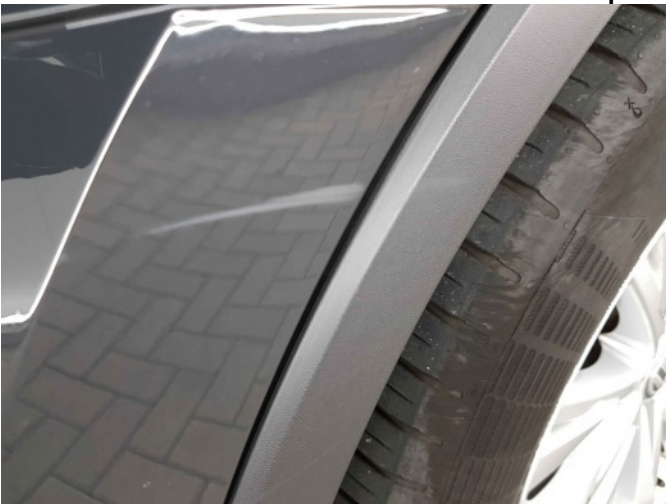
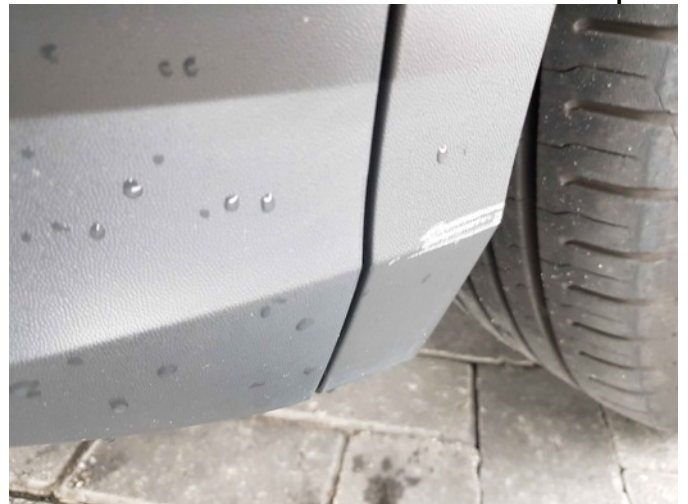
3. Voorbumper

**Schaafplek**

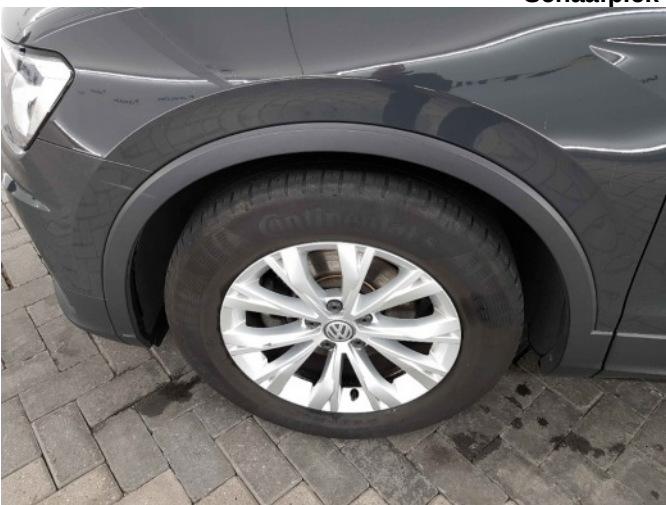
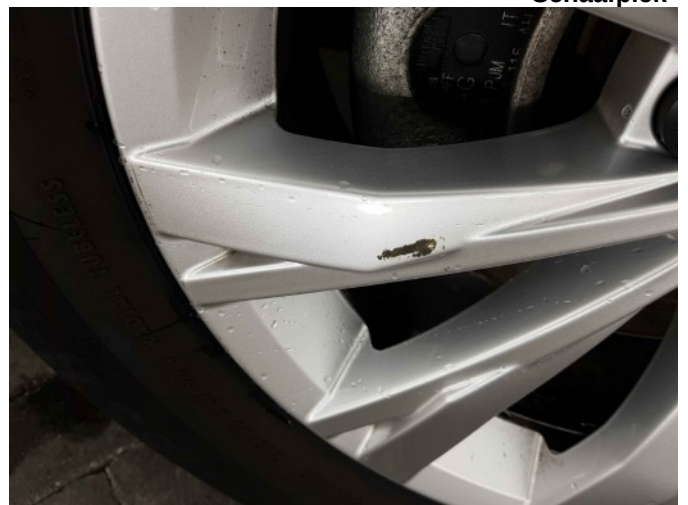
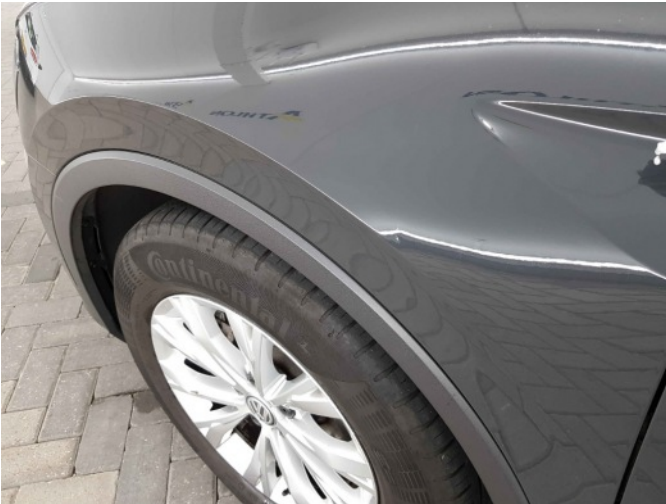
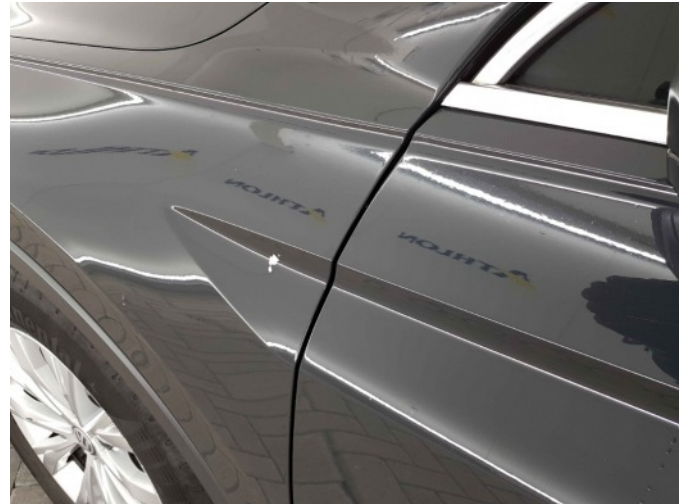
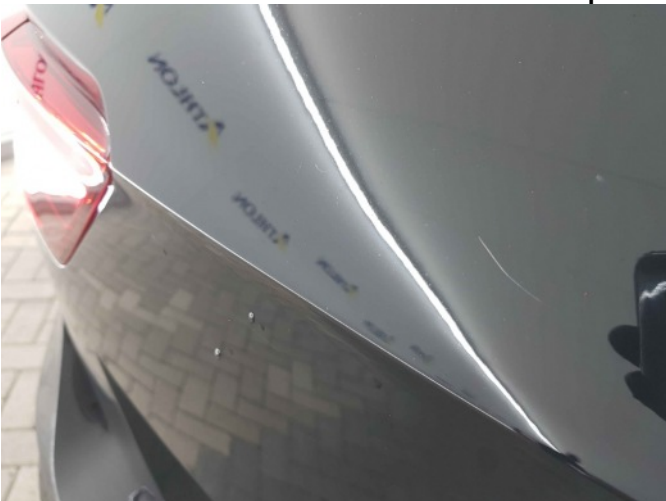
4. diverse

**Gebruikssporen**
