Rapport nummer: 0000000754525-NL170
Inspectie plaats: ALMERE
Bezichtigingdatum: 08.01.2021
Vlag : RK-647-N

Volkswagen Up!;Hatchback;Petrol;Manual;White

VIN:	WVWZZZAAZJD152463	Kilometerstand afgelezen:	46718 km
Eerste registratie / Bouwjaar:	19.12.2017 / 0	Bezichtigingdatum / -plaats:	08.01.2021 ALMERE
Voertuig type:		Voertuig type:	
HSN/TSN:	null//null	Auto rookvrij:	ja
Conditie exterieur:	3 - Toestand bevredigend	Conditie interieur:	2 - Toestand goed

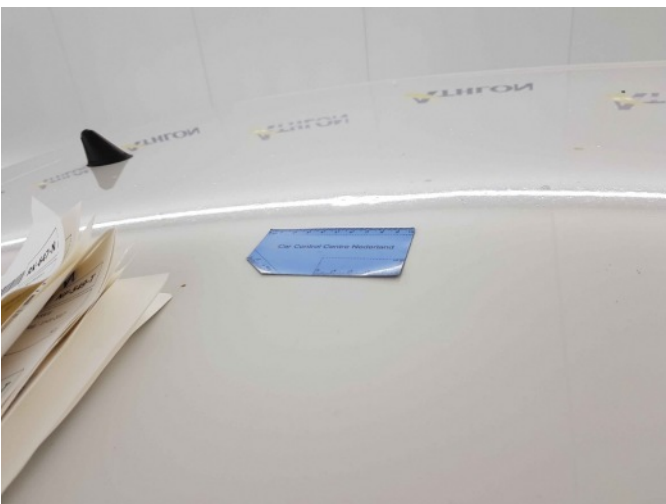
1. Dak

Hagelschade

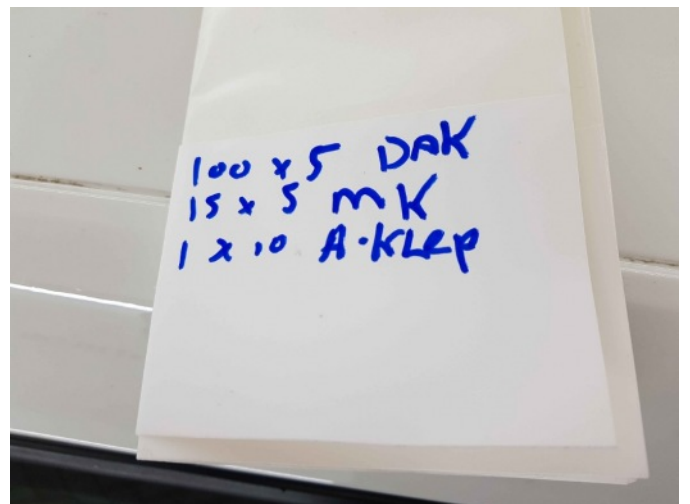
1. Dak

Hagelschade

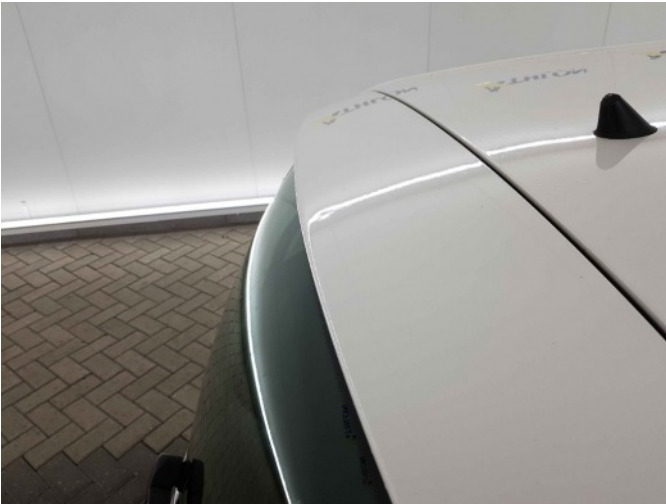
1. Dak

Hagelschade

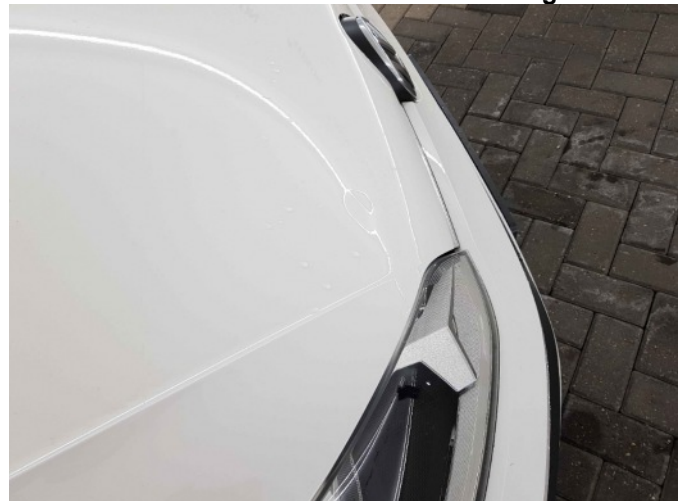
2. Motorkap

Gedeukt

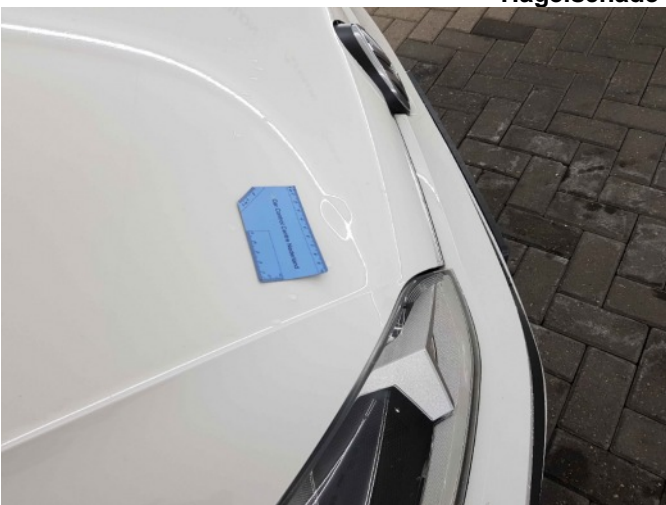
2. Motorkap

Gedeukt

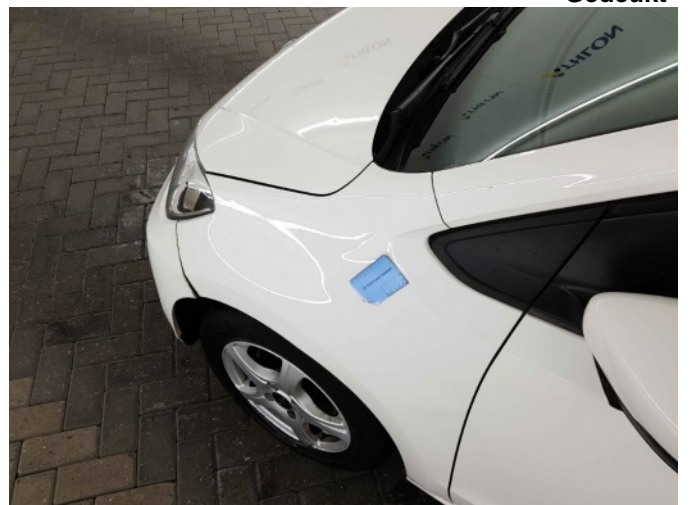
3. Spatbord voor- links

Gedeukt

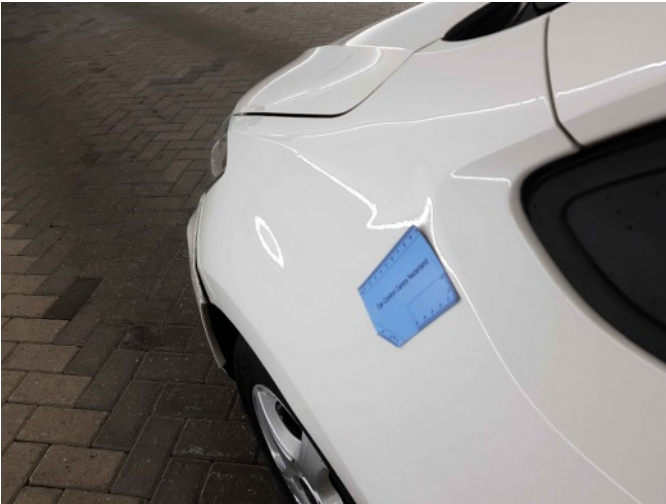
3. Spatbord voor- links

Gedeukt

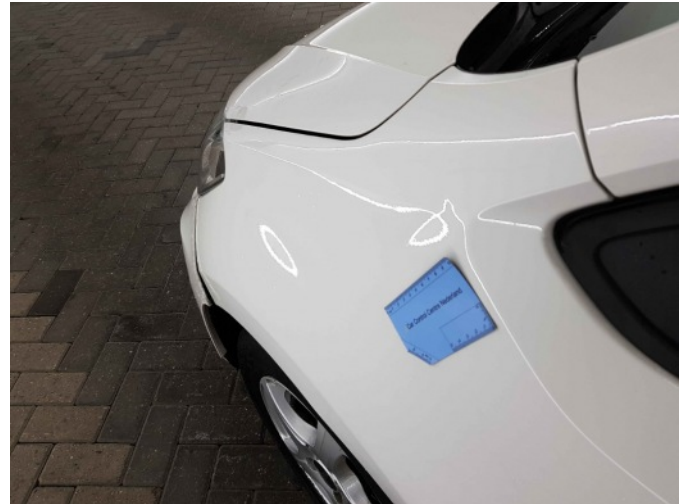
3. Spatbord voor- links

Gedeukt

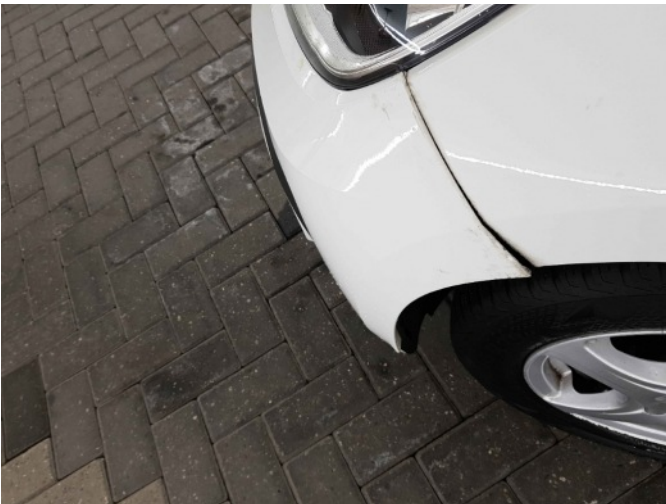
4. Voorbumper

Breuk / barst / scheur

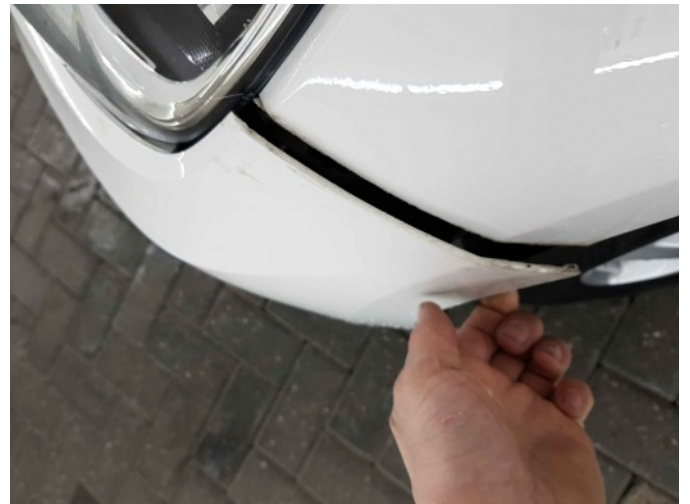
4. Voorbumper

Breuk / barst / scheur

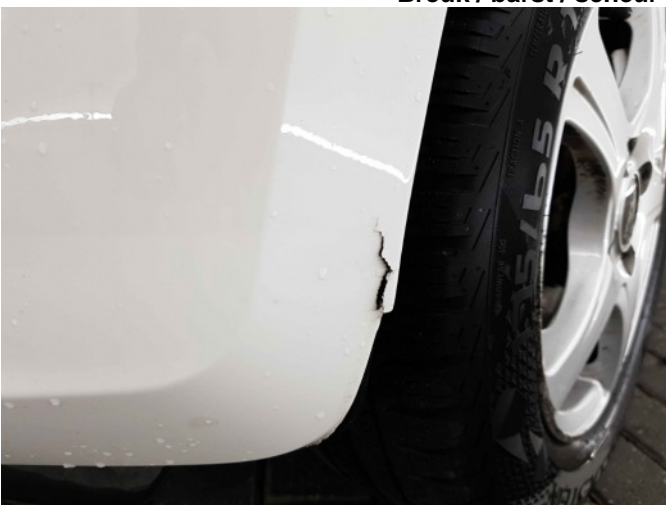
4. Voorbumper

Breuk / barst / scheur

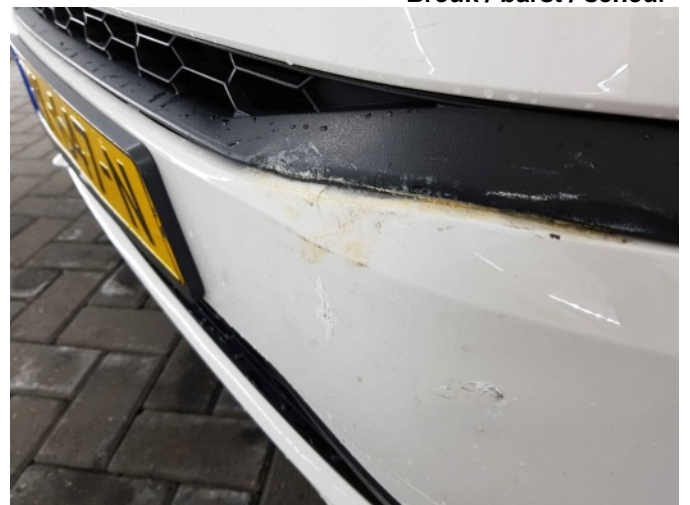
5. Grille boven

Breuk / barst / scheur

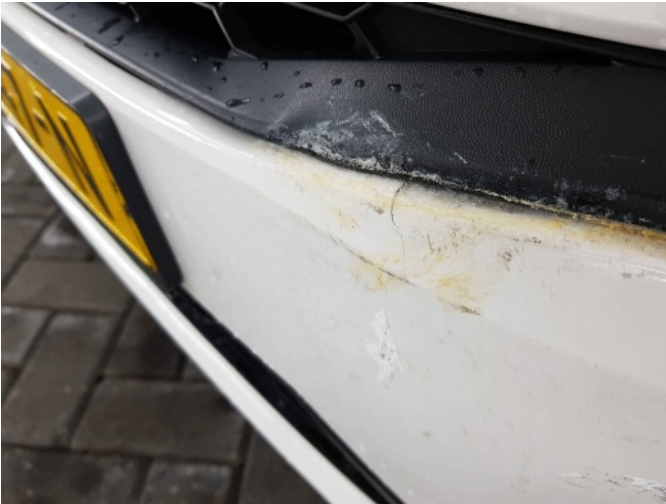
5. Grille boven

Breuk / barst / scheur

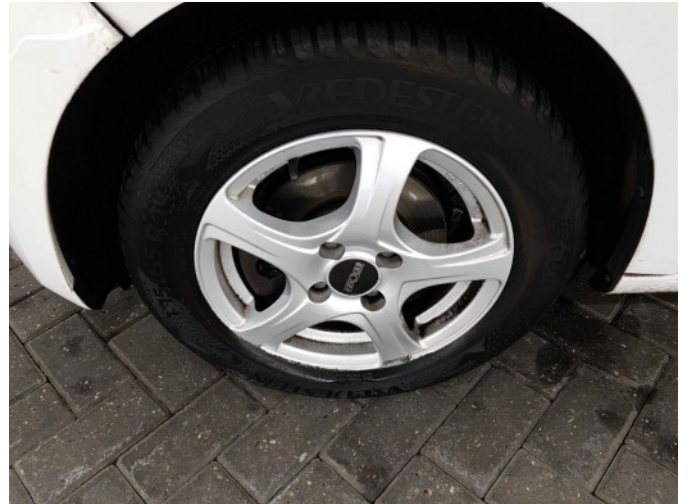
6. diverse

Gebruikssporen

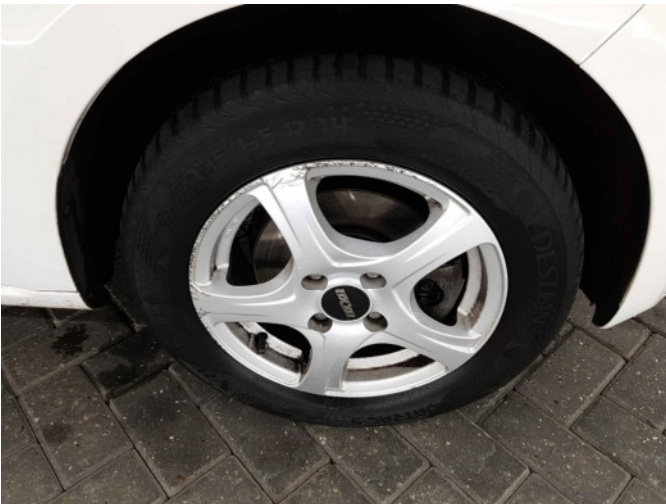
6. diverse

Gebruikssporen

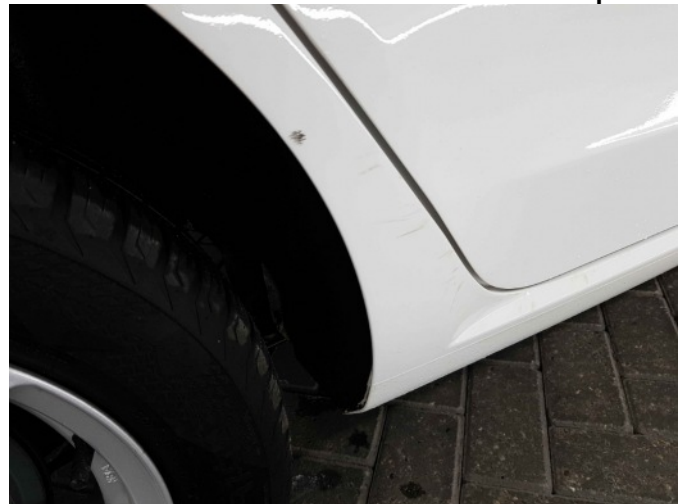
6. diverse

Gebruikssporen

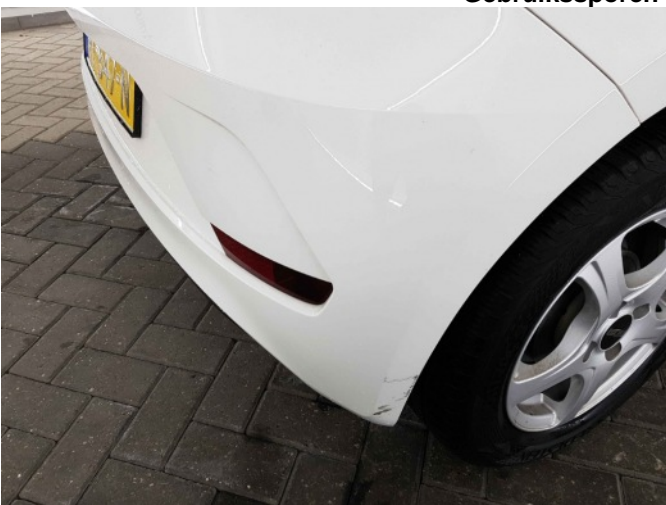
6. diverse

Gebruikssporen

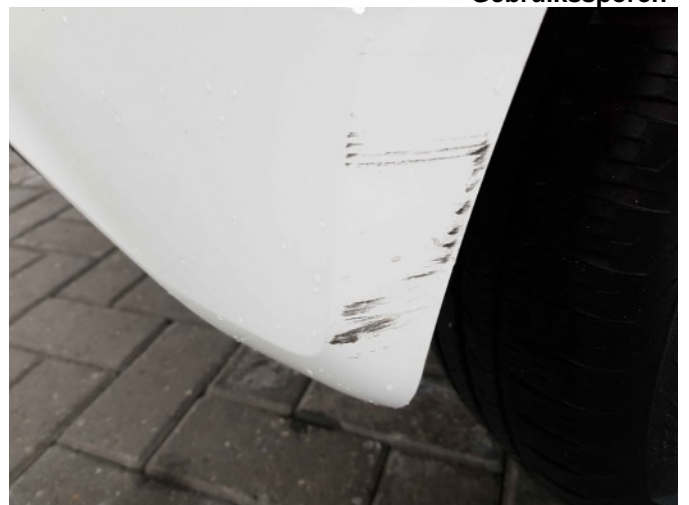
6. diverse

Gebruikssporen

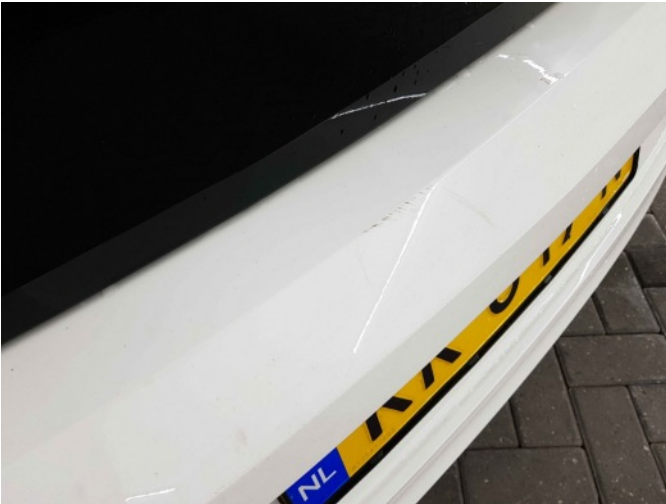
6. diverse

Gebruikssporen

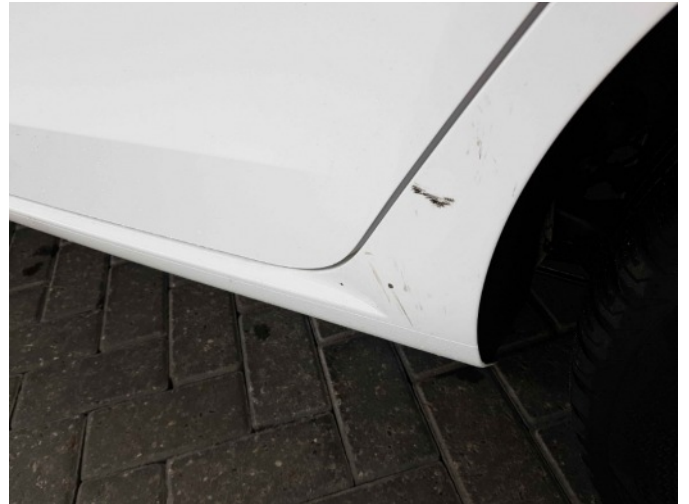
6. diverse

Gebruikssporen

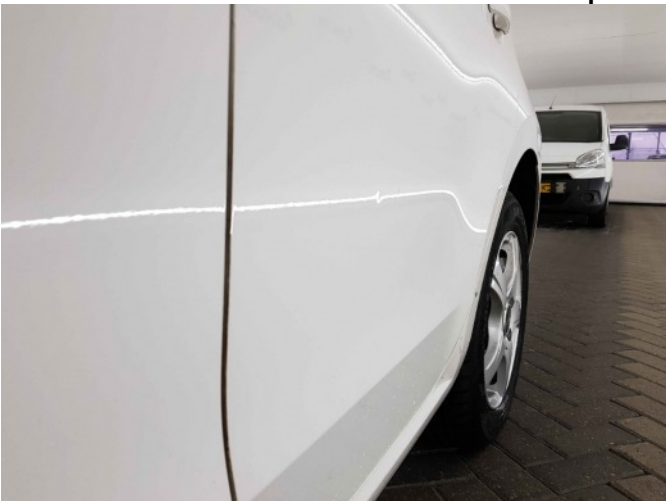
6. diverse

Gebruikssporen

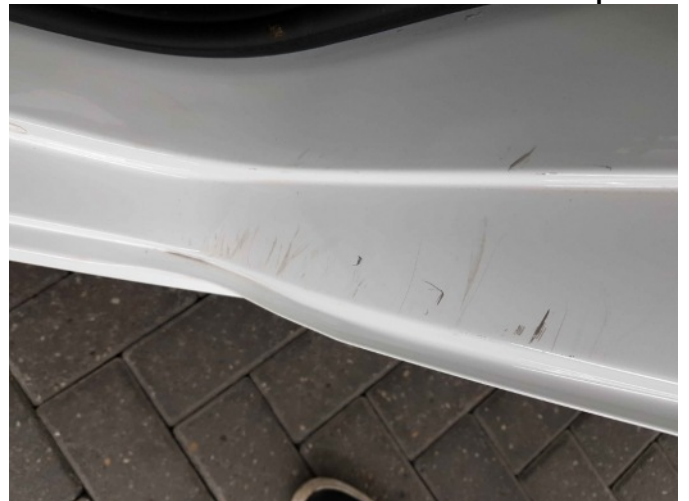
6. diverse

Gebruikssporen

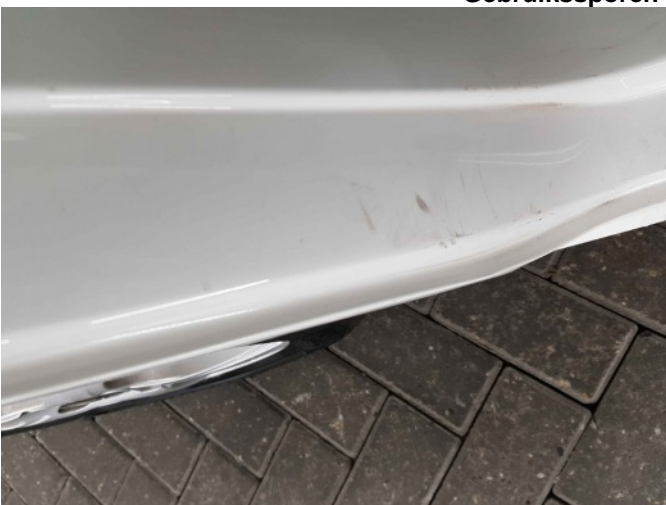
6. diverse

Gebruikssporen
