**Rapport nummer:** 0000000754167-NL170  
**Inspectie plaats:** ALMERE  
**Bezichtigingdatum:** 08.01.2021  
**Vlag :** SP-659-B

#### Renault MÃ©gane Estate;Hatchback;Diesel;Manual;Grey

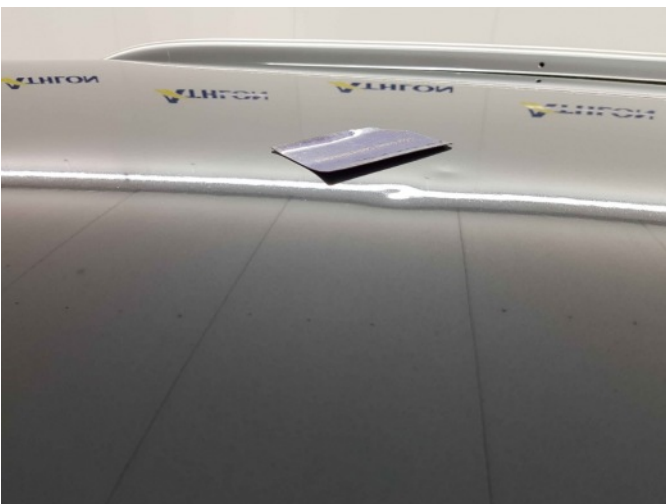
1. Dak

- 1.) Dak | Gebruikssporen
- 2.) Zijwand - achter - rechts | Deuk/Deuken
- 3.) diverse | Gebruikssporen

Gebruikssporen

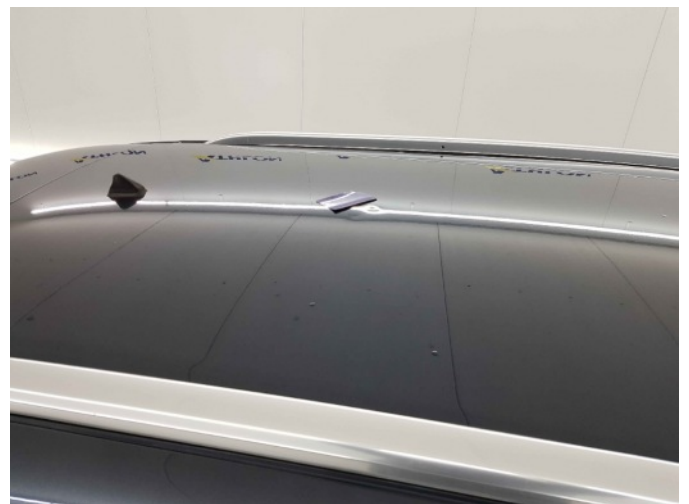
1. Dak

Gebruikssporen

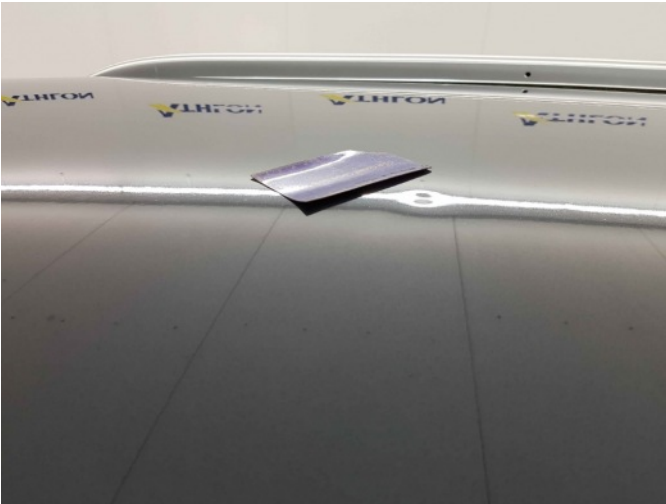
1. Dak

**Gebruikssporen**

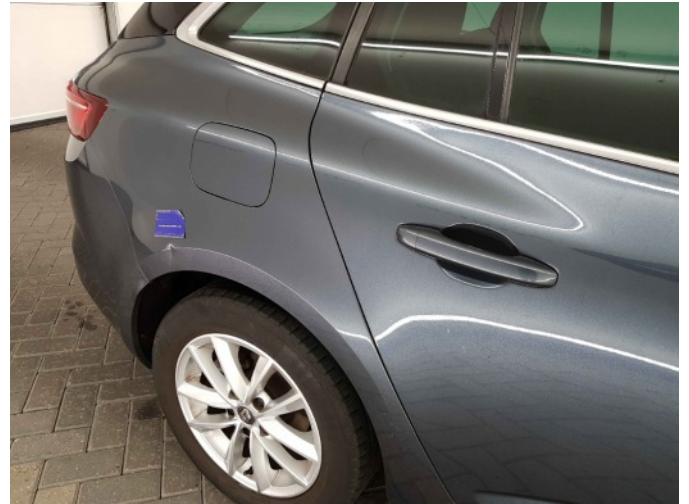
2. Zijwand - achter - rechts

**Deuk/Deuken**

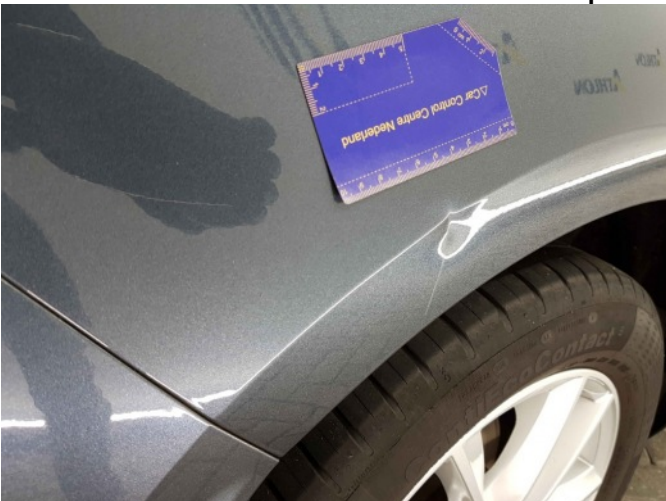
2. Zijwand - achter - rechts

**Deuk/Deuken**

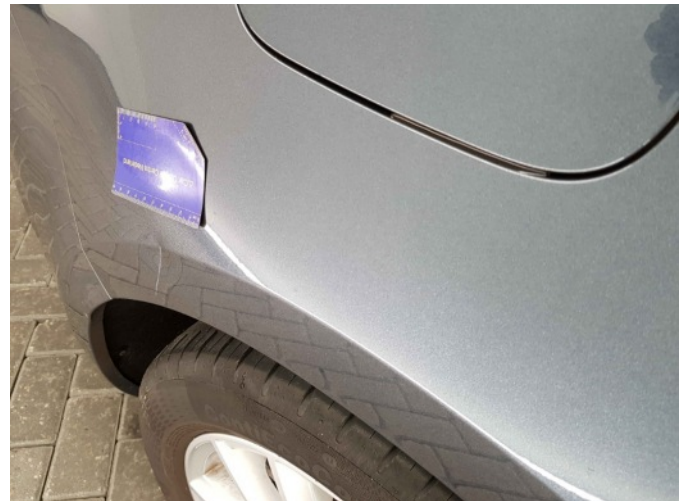
2. Zijwand - achter - rechts

**Deuk/Deuken**

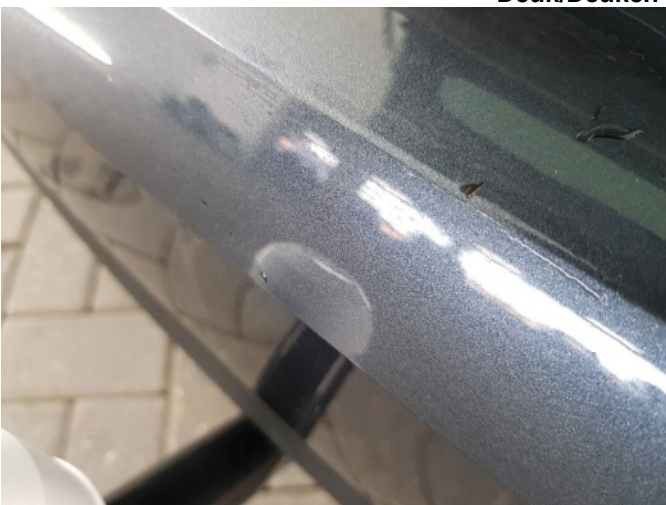
3. diverse

**Gebruikssporen**

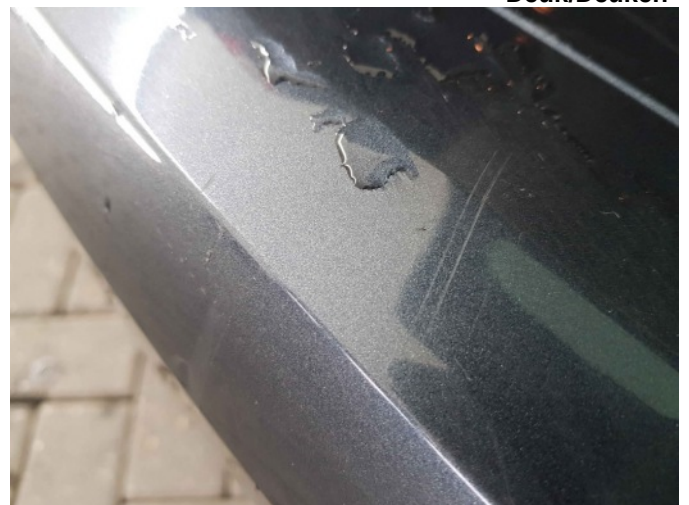
3. diverse

**Gebruikssporen**

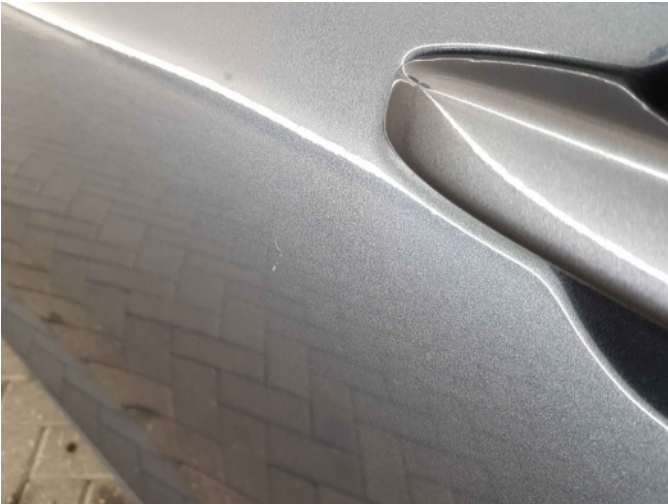
3. diverse

**Gebruikssporen**
