**Rapport nummer:** 0000000755862-NL170  
**Inspectie plaats:** ALMERE  
**Bezichtigingdatum:** 08.01.2021  
**Vlag :** RK-123-S

##### Audi A5 Sportback;Hatchback;Petrol;Automatic;Black

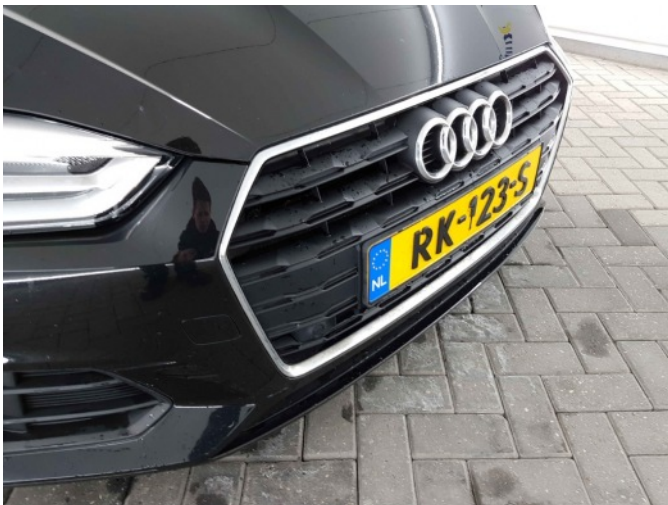
1. Diverse

Gebruikssporen

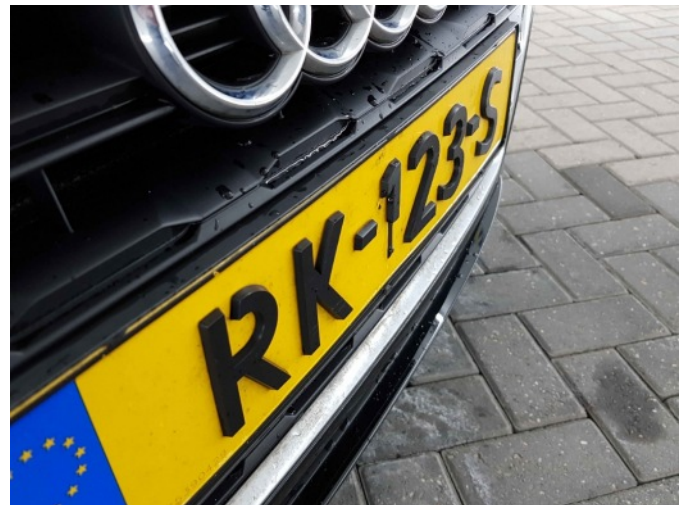
1. Diverse

Gebruikssporen

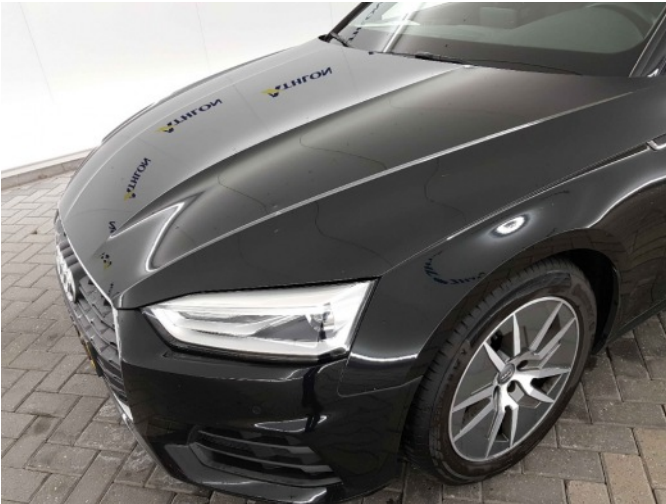
1. Diverse

**Gebruikssporen**

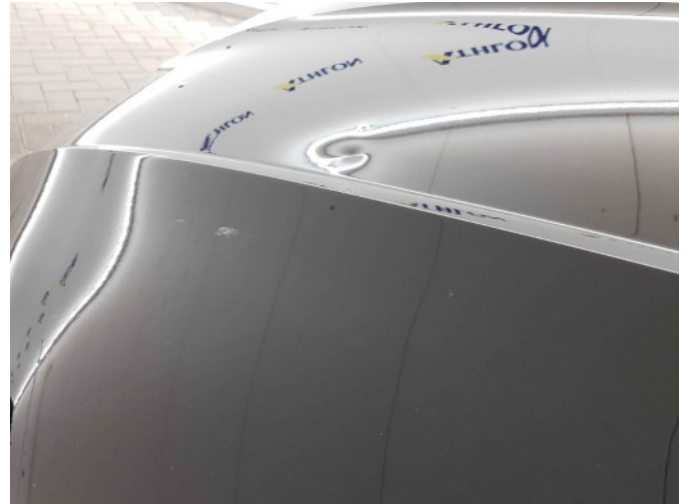
1. Diverse

**Gebruikssporen**

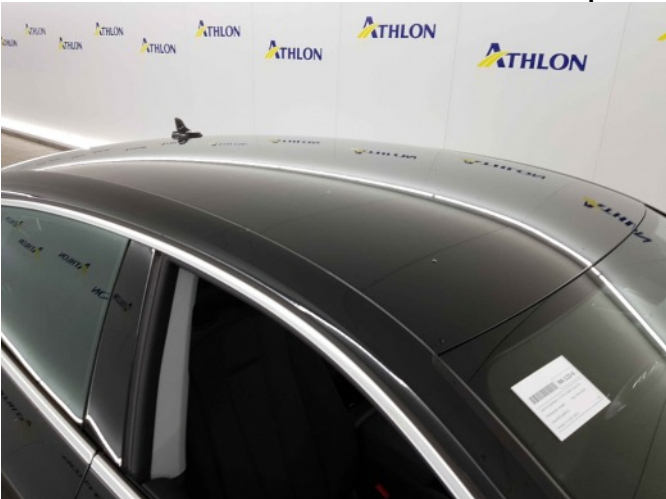
1. Diverse

**Gebruikssporen**

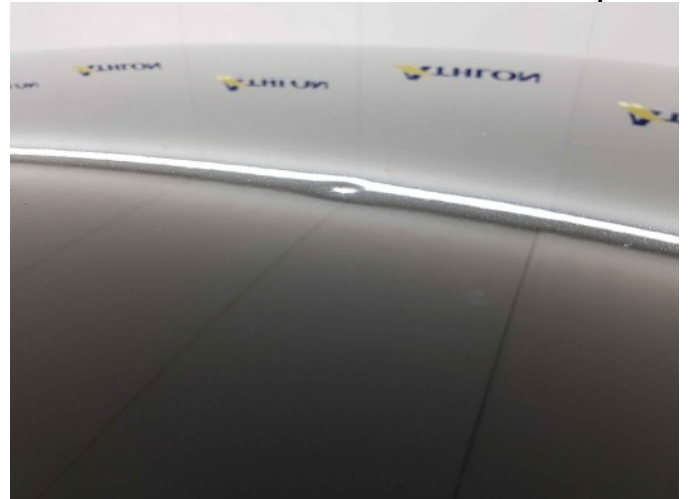
1. Diverse

**Gebruikssporen**
