**Rapport nummer:** 0000000754918-NL170  
**Inspectie plaats:** ALMERE  
**Bezichtigingdatum:** 08.01.2021  
**Vlag :** TL-411-N

#### gegevens van het voertuig

##### Mercedes A-Klasse;Hatchback;Petrol;Automatic;Grey

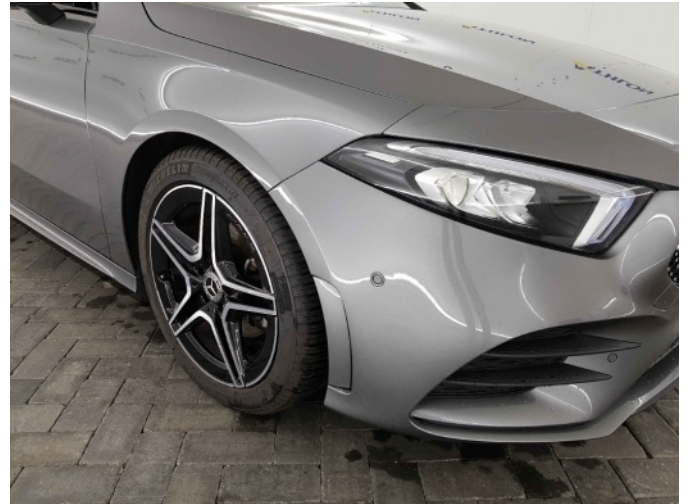
1. Voorbumper

**Krassen**

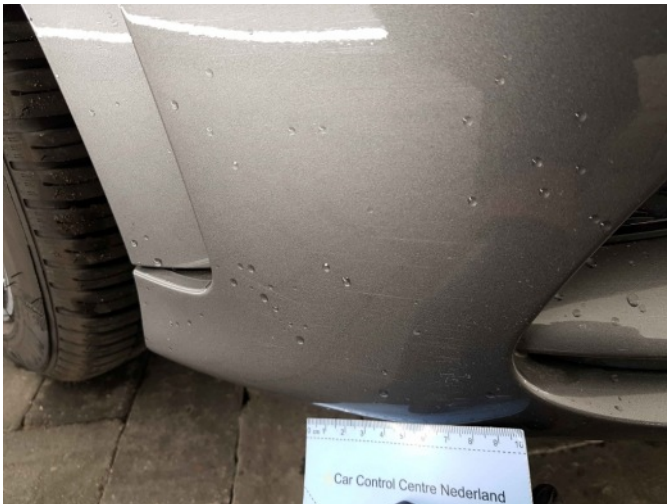
1. Voorbumper

**Krassen**

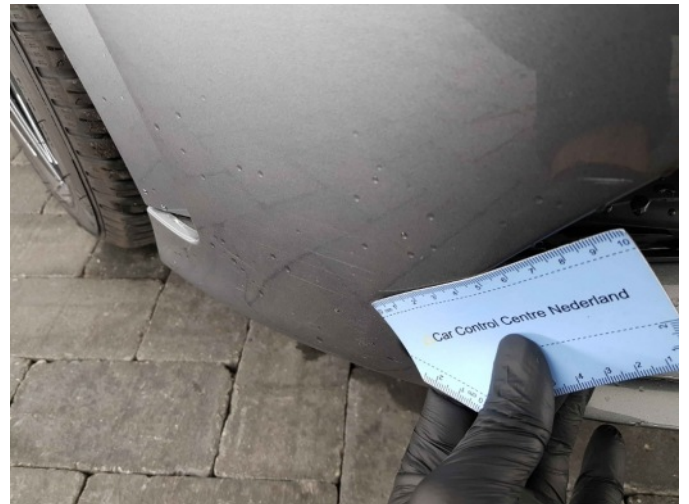
1. Voorbumper

**Krassen**

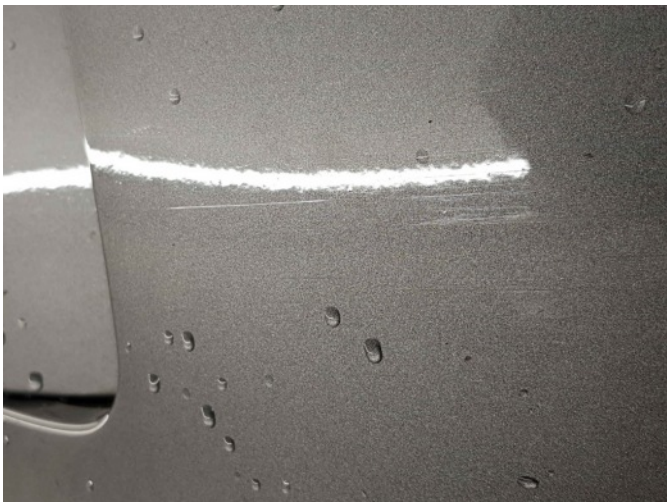
1. Voorbumper

**Krassen**

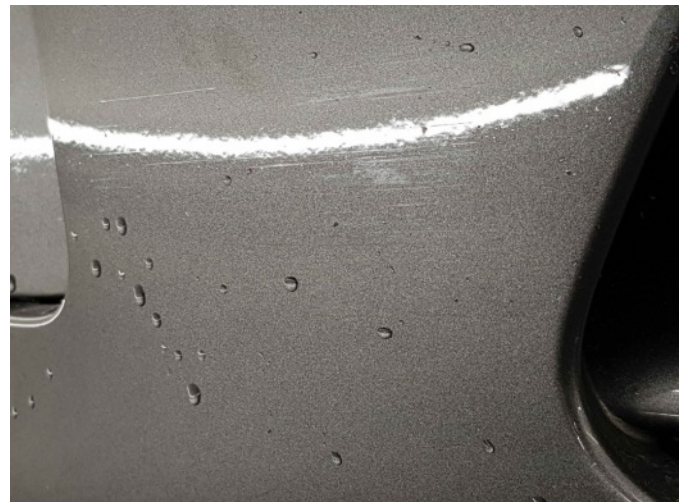
1. Voorbumper

**Krassen**

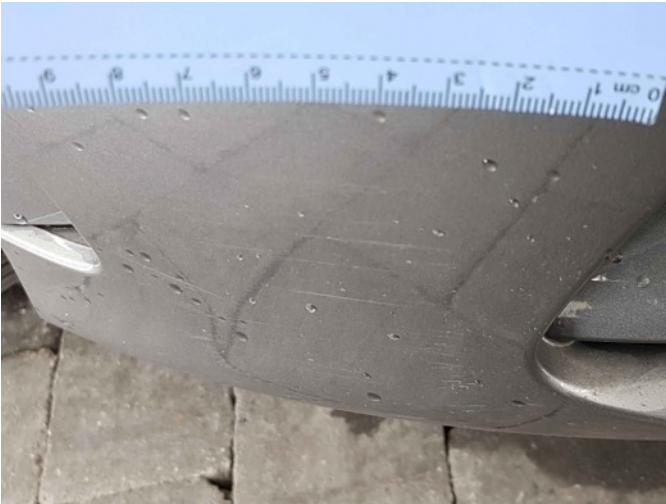
1. Voorbumper

**Krassen**
