**Rapport nummer:** 0000000726515-NL170  
**Inspectie plaats:** ALMERE  
**Bezichtigingdatum:** 16.10.2020  
**Vlag :** V-634-RX

**Peugeot Partner VAN;Bestelauto;Diesel;Manual;White**

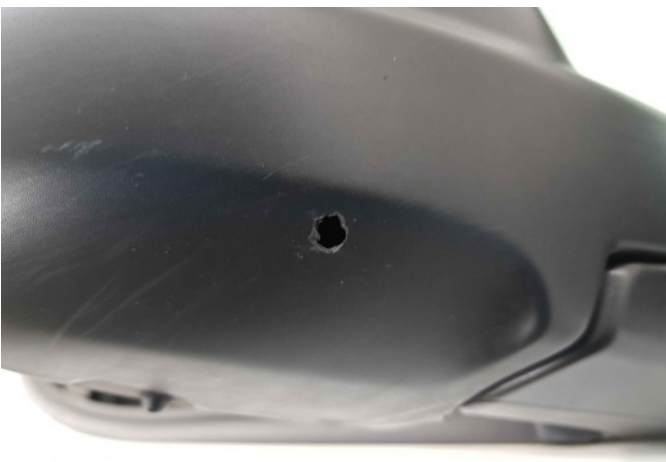
1. Diverse

Gebruikssporen

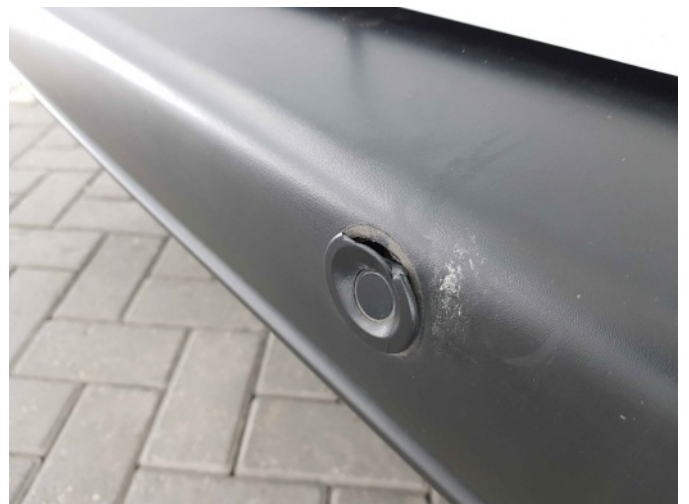
1. Diverse

Gebruikssporen

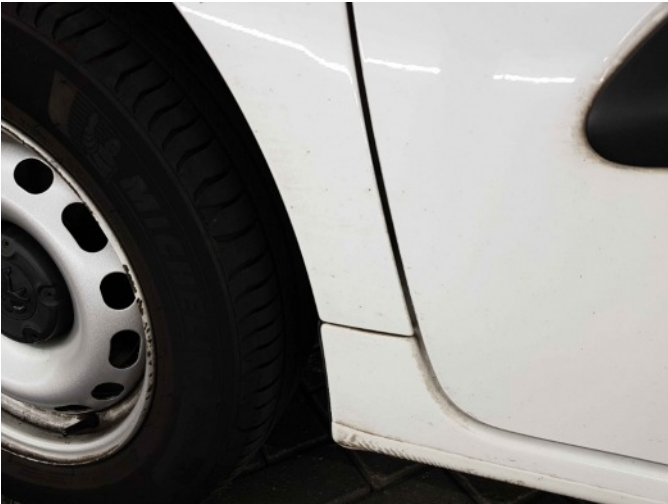
1. Diverse

**Gebruikssporen**

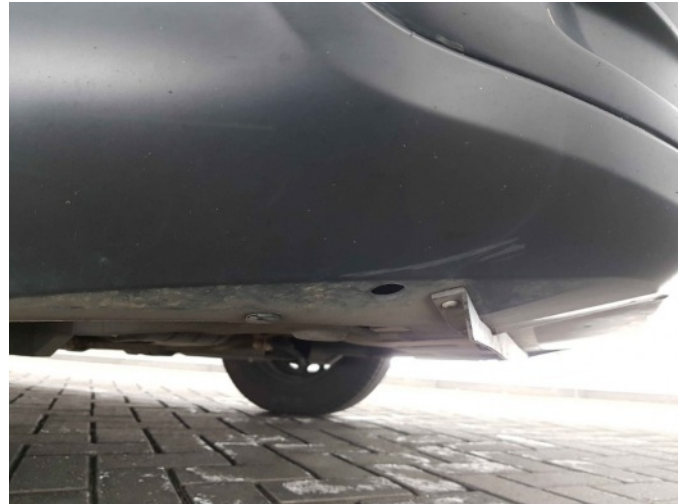
1. Diverse

**Gebruikssporen**
