**Rapport nummer:** 0000000758035-NL170  
**Inspectie plaats:** ALMERE  
**Bezichtigingdatum:** 08.01.2021  
**Vlag :** XF-664-N

##### Renault Megane

| VIN: | <b>VF1RFB00459372010</b> | Kilometerstand afgelezen: | <b>86321 km</b> |

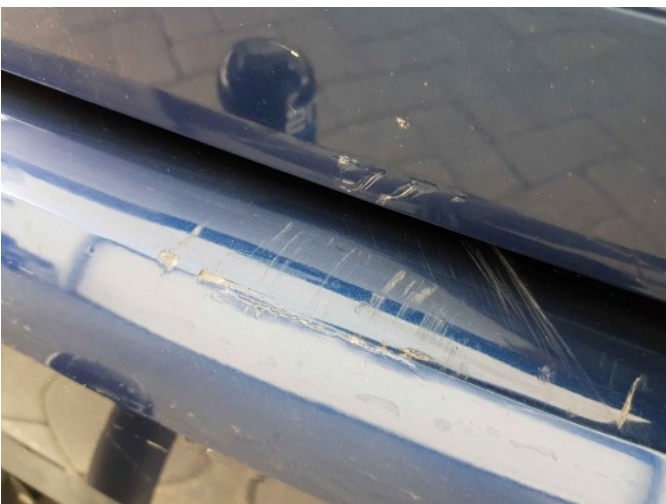
1. Achterbumper

Schaafplek

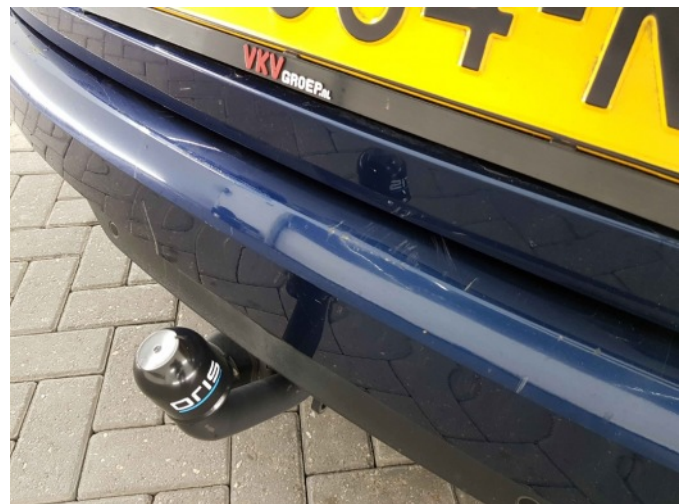
1. Achterbumper

Schaafplek

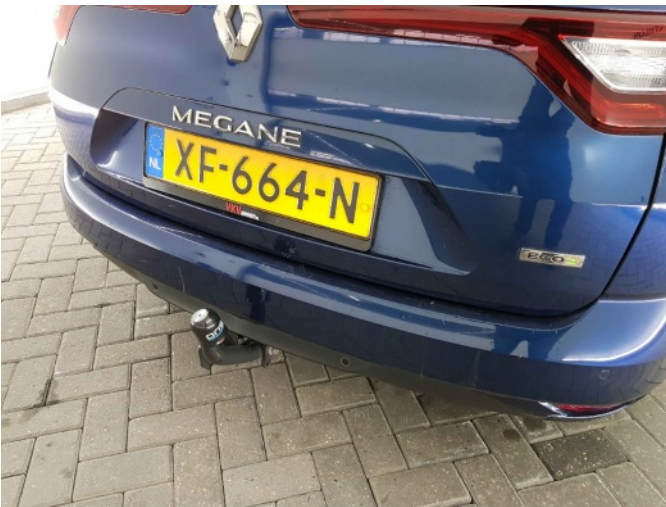
1. Achterbumper

**Schaafplek**

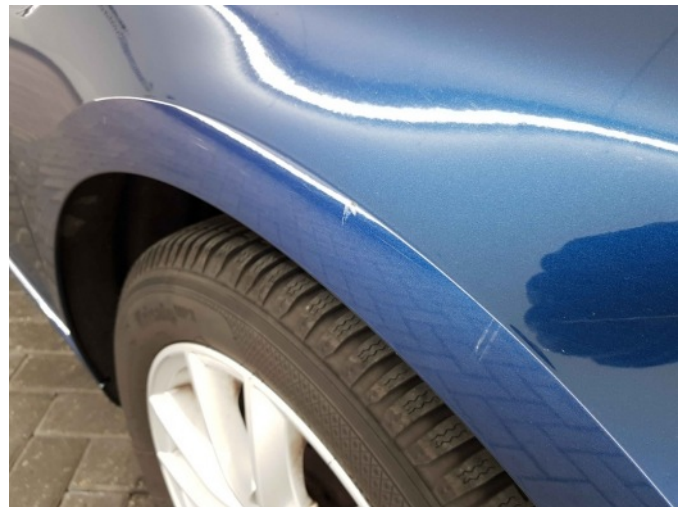
2. diverse

**Gebruikssporen**

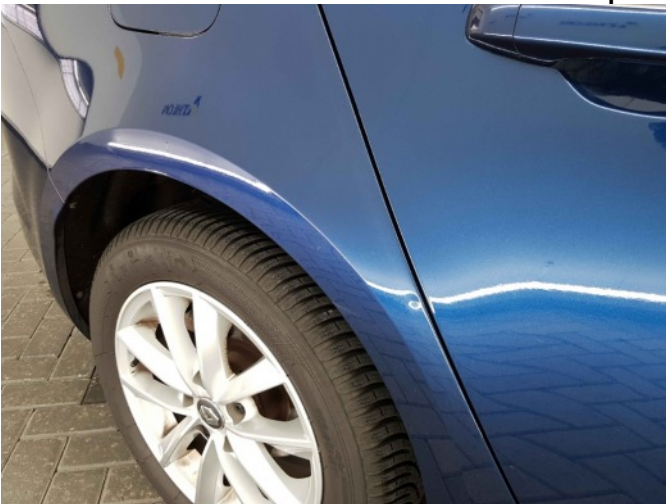
2. diverse

**Gebruikssporen**

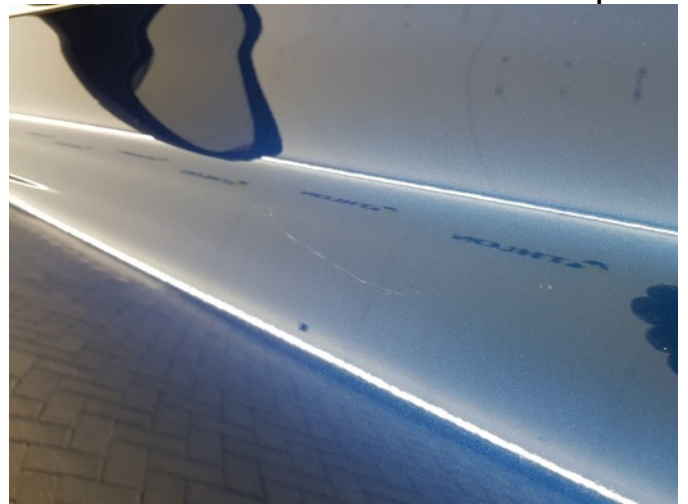
2. diverse

**Gebruikssporen**
