**Rapport nummer:** 0000000722989-NL170  
**Inspectie plaats:** ALMERE  
**Bezichtigingdatum:** 12.10.2020  
**Vlag :** V-789-VP

##### Mercedes Vito GB;Bestelauto;Diesel;Manual;Off White

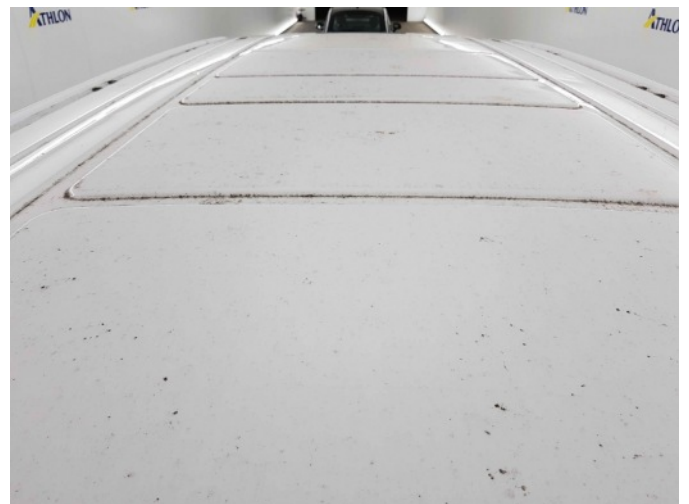
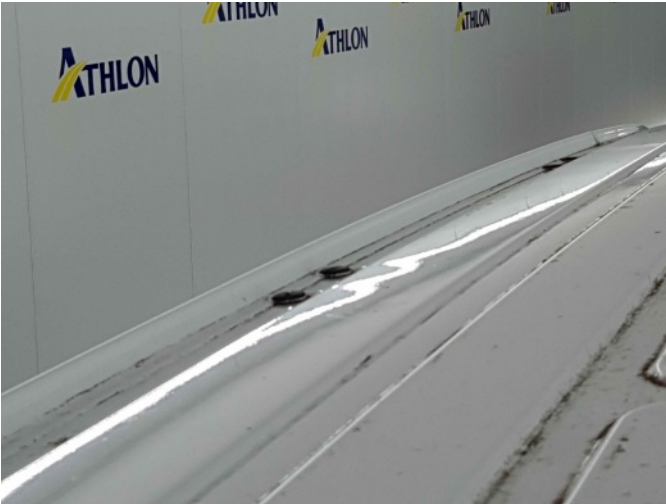
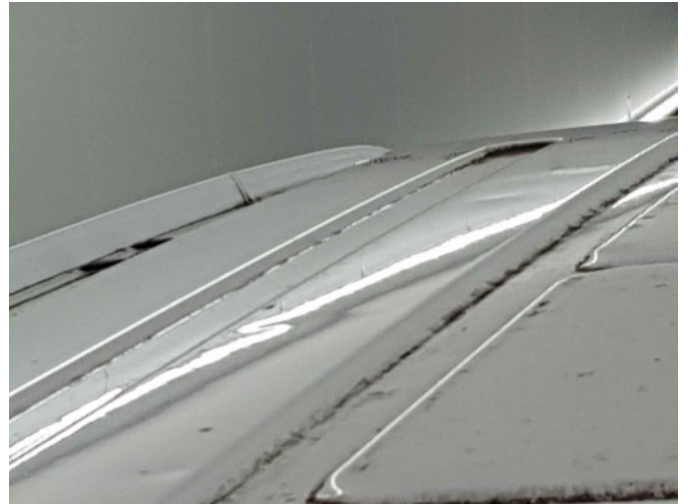
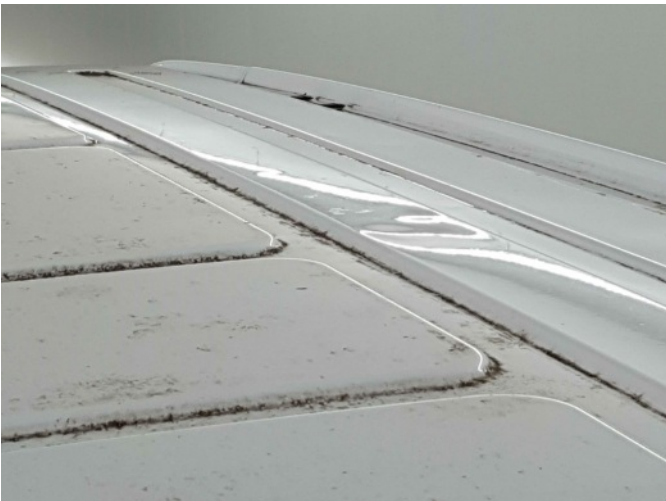
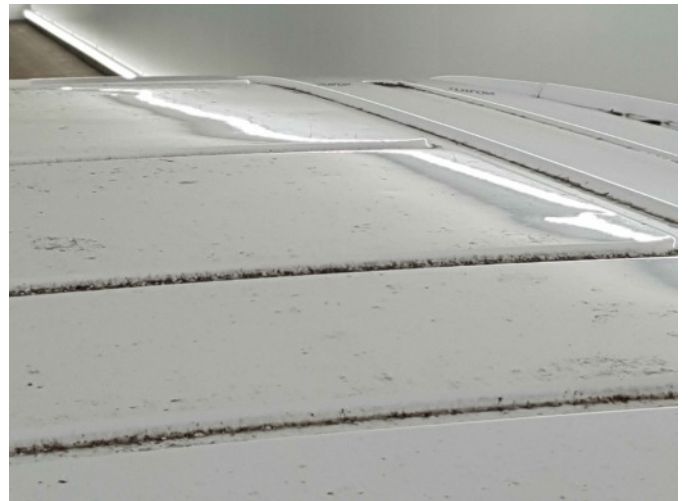
1. Dak

Deuk/Deuken

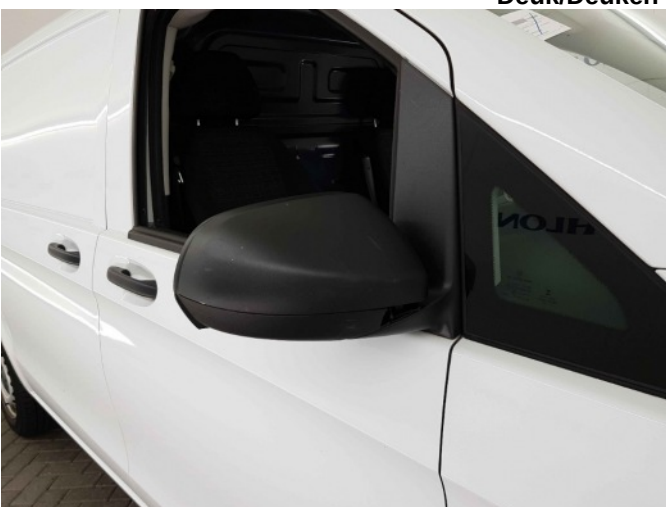
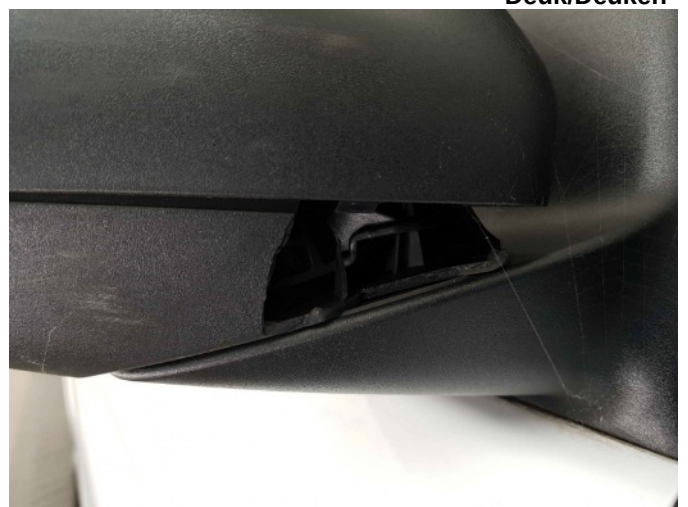
2. Spiegelbehuizing - rechts

**Breuk / barst / scheur**

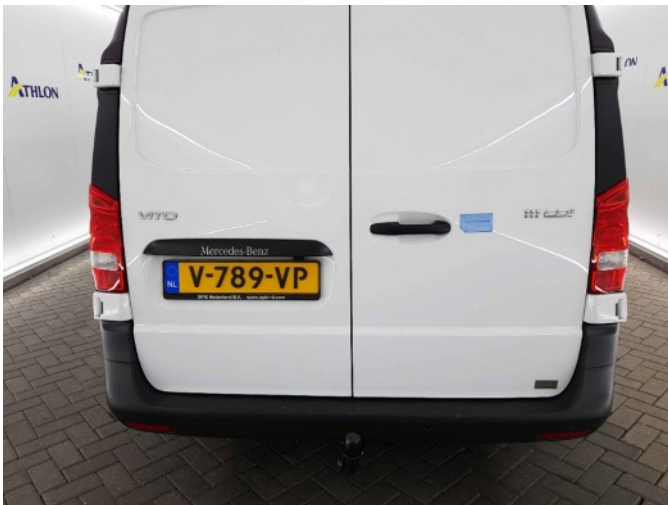
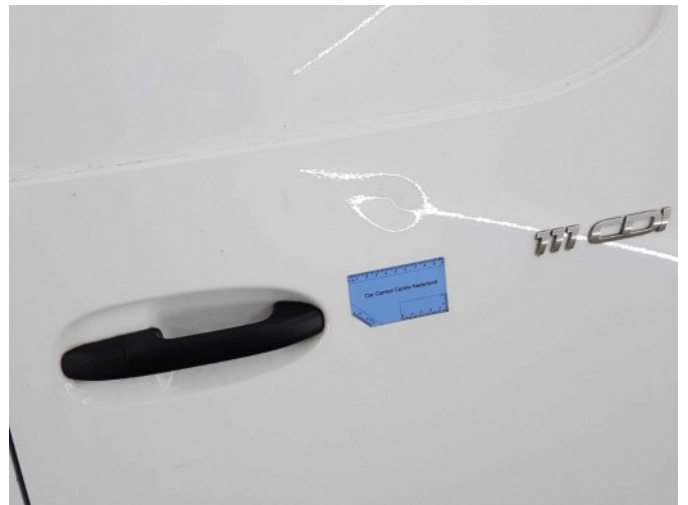
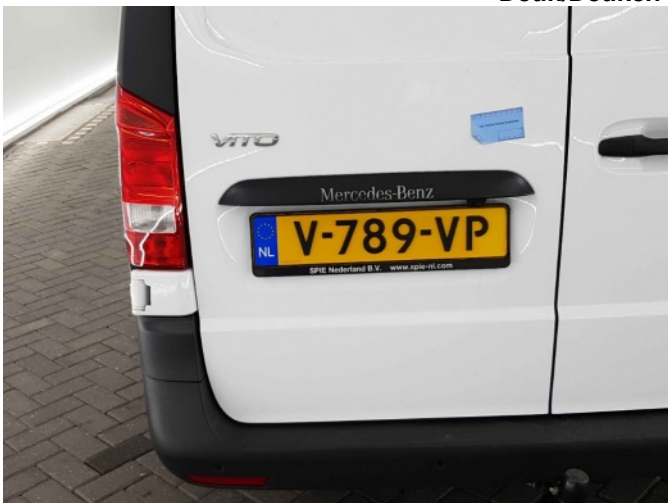
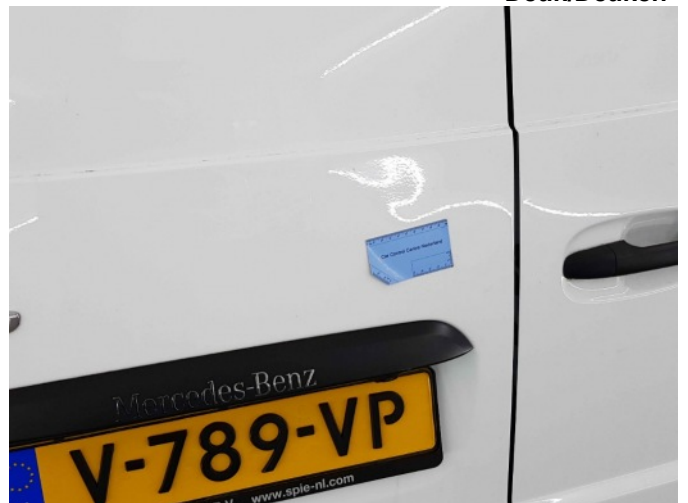
3. achterdeuren

Deuk/Deuken

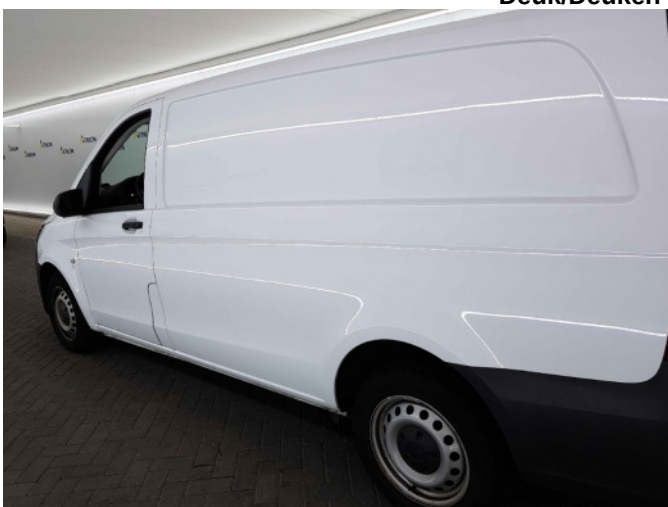
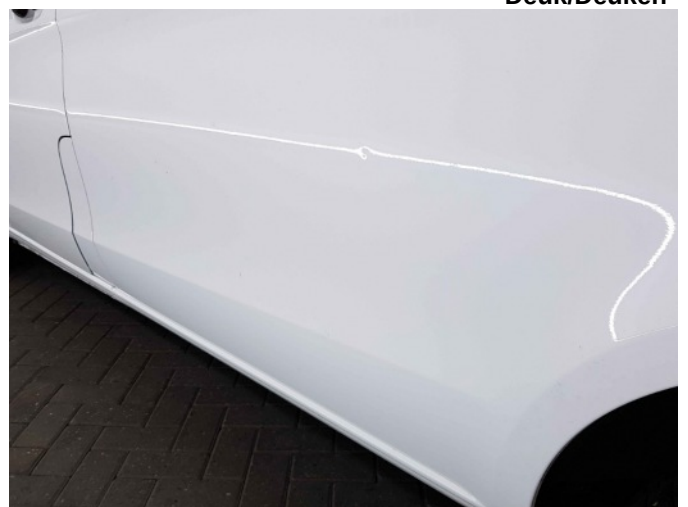
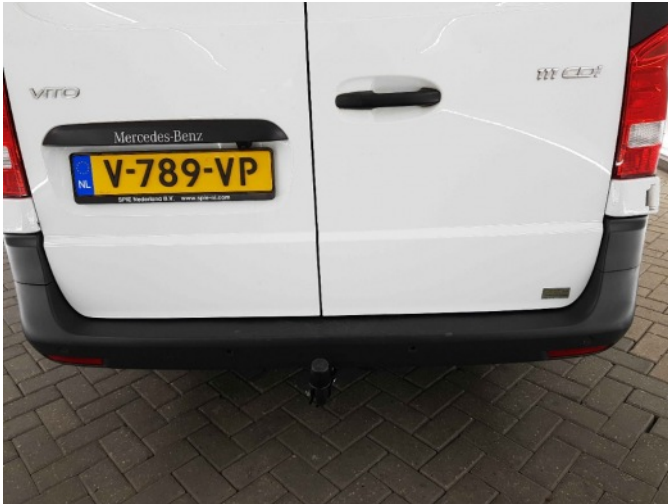
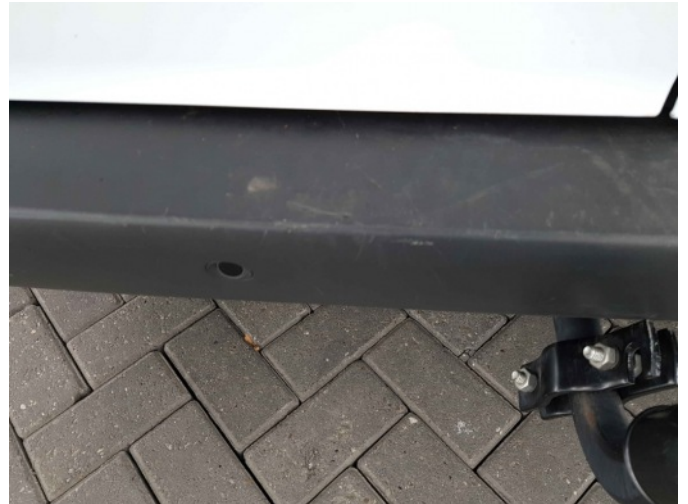
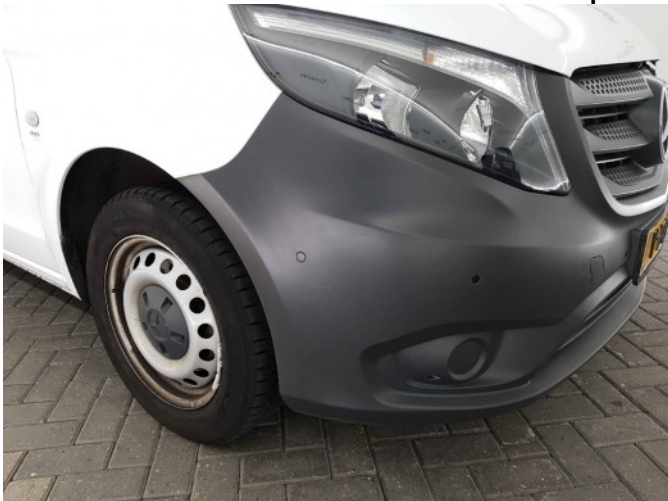
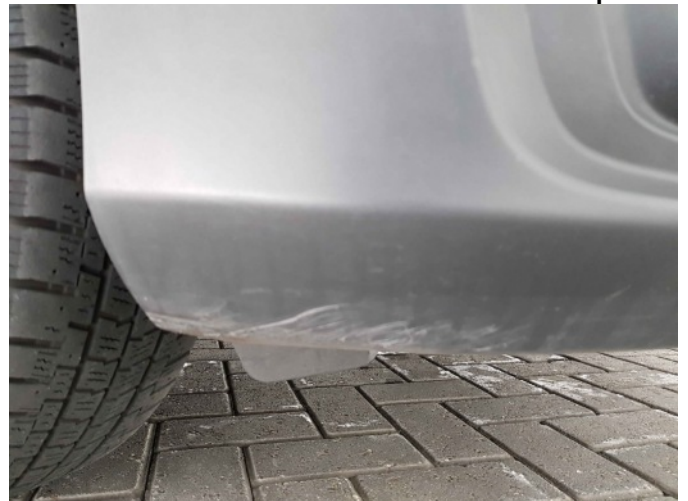
4. Diverse

Gebruikssporen
