Rapport nummer: 0000000753887-NL170
Inspectie plaats: ALMERE
Bezichtigingdatum: 07.01.2021
Vlag : RK-156-V

Kia Picanto;Hatchback;Petrol;Manual;

VIN:	KNAB2511AJT132011	Kilometerstand afgelezen:	41869 km
Eerste registratie / Bouwjaar:	04.01.2018 / 0	Bezichtigingdatum / -plaats:	07.01.2021 ALMERE
Voertuig type:		Voertuig type:	
HSN/TSN:	null//null	Auto rookvrij:	ja
Conditie exterieur:	3 - Toestand bevredigend	Conditie interieur:	3 - Toestand bevredigend

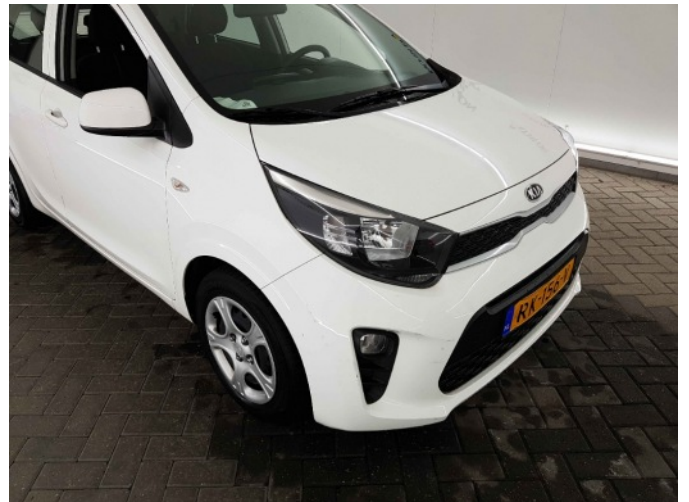
1. Voorbumper

Krassen

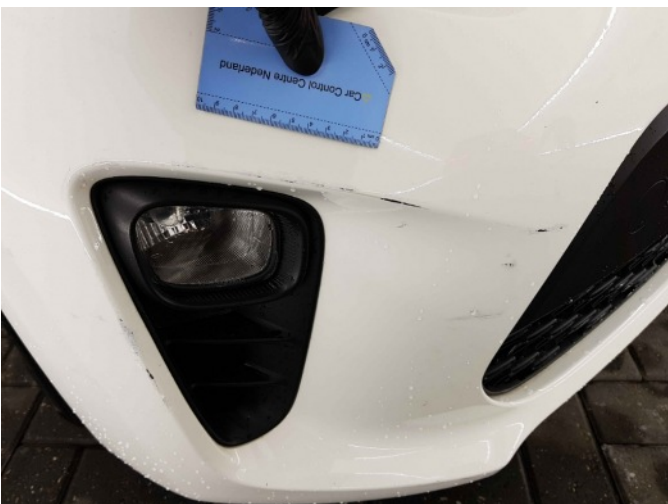
1. Voorbumper

Krassen

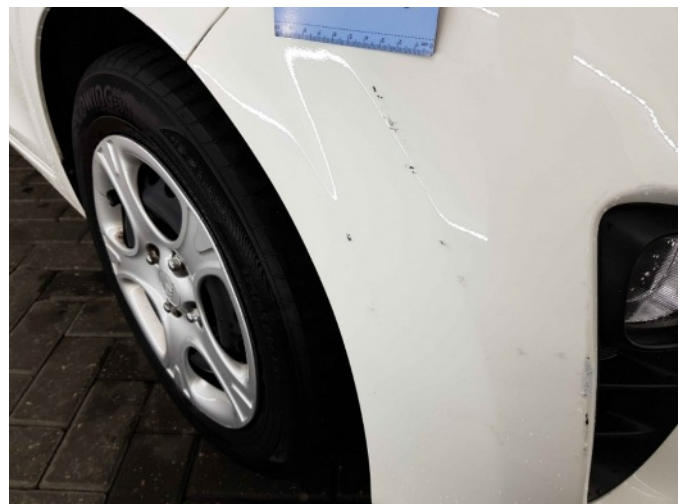
1. Voorbumper

Krassen

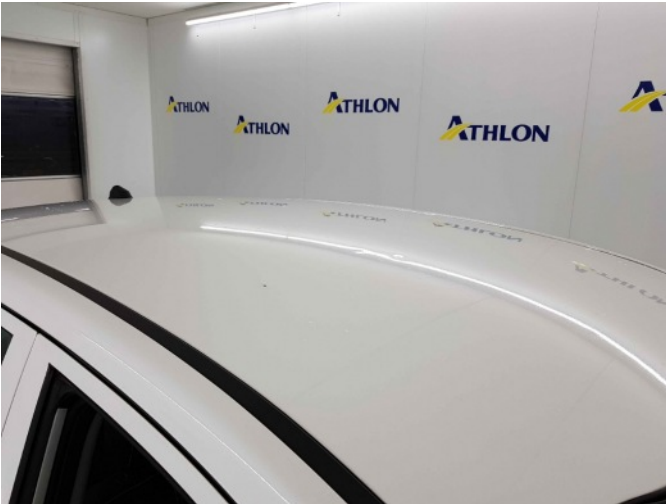
2. Dak

Deuk/Deuken

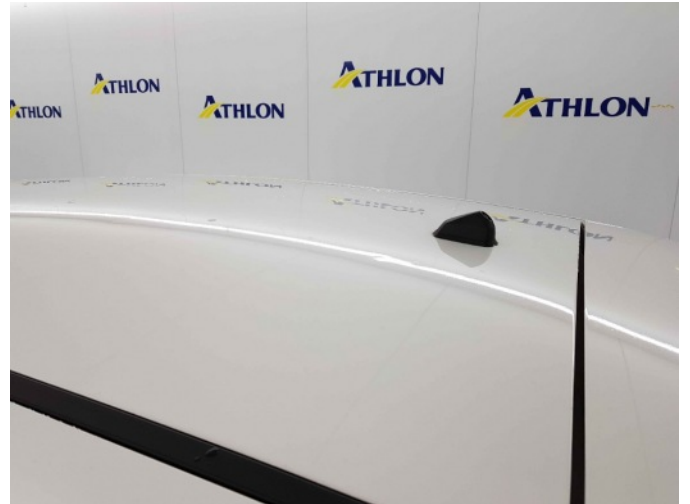
2. Dak

Deuk/Deuken

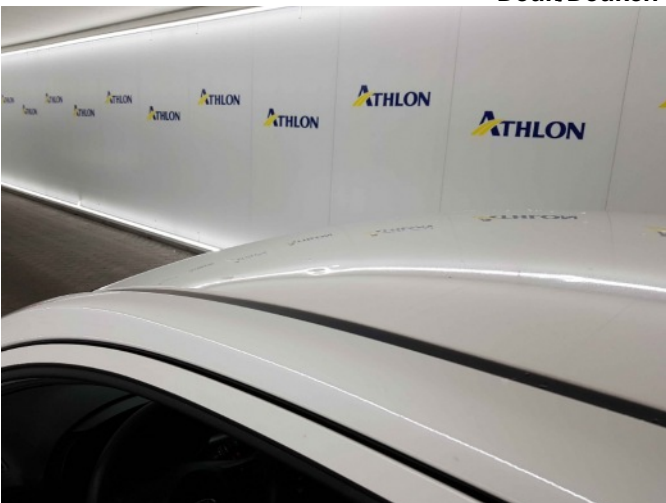
2. Dak

Deuk/Deuken

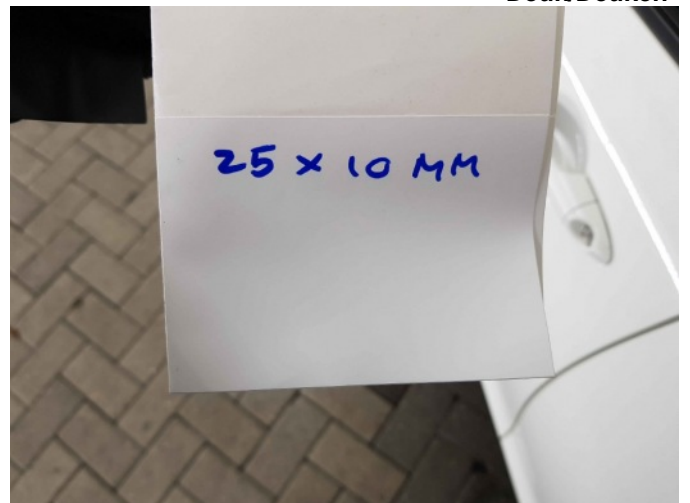
2. Dak

Deuk/Deuken

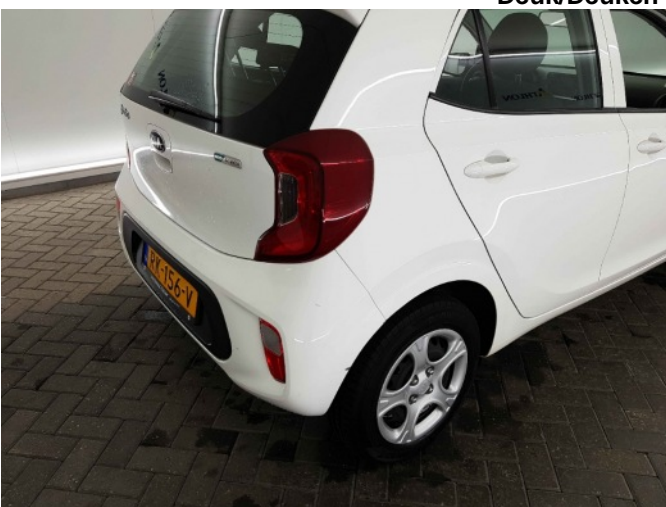
3. Diverse

Gebruikssporen

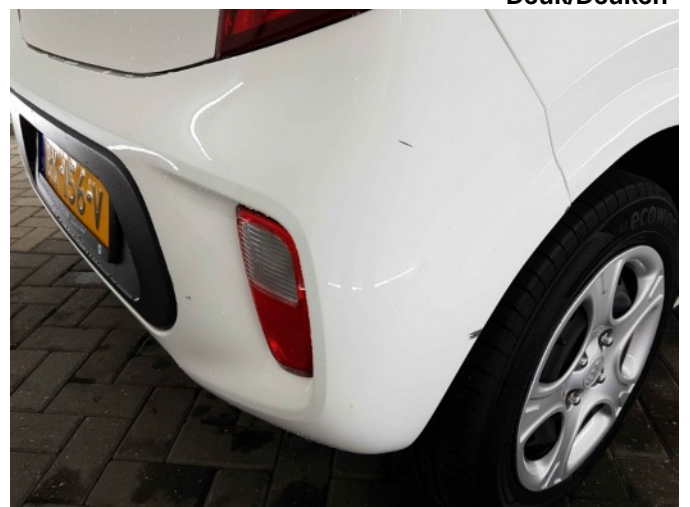
3. Diverse

Gebruikssporen

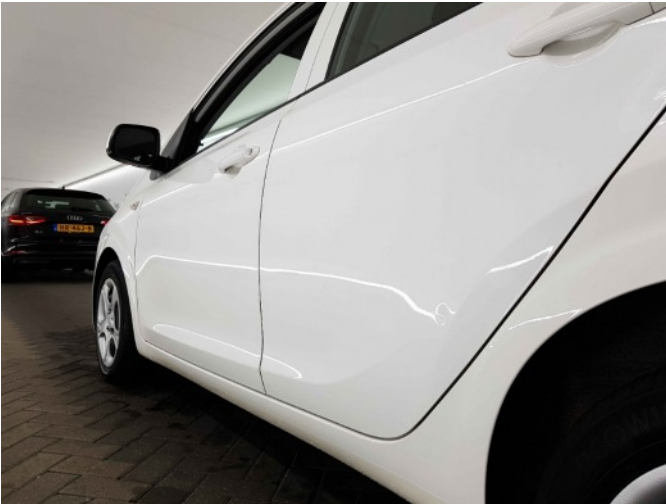
3. Diverse

Gebruikssporen

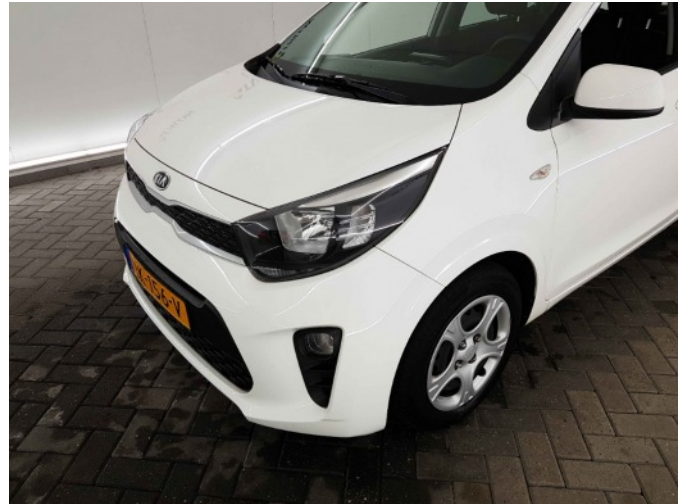
3. Diverse

Gebruikssporen

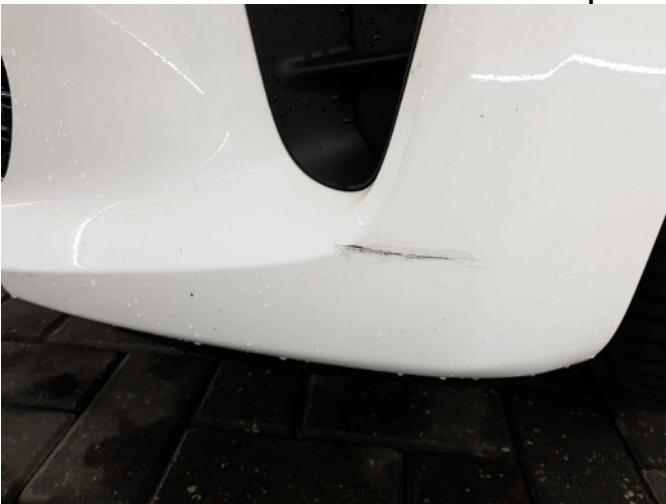
3. Diverse

Gebruikssporen

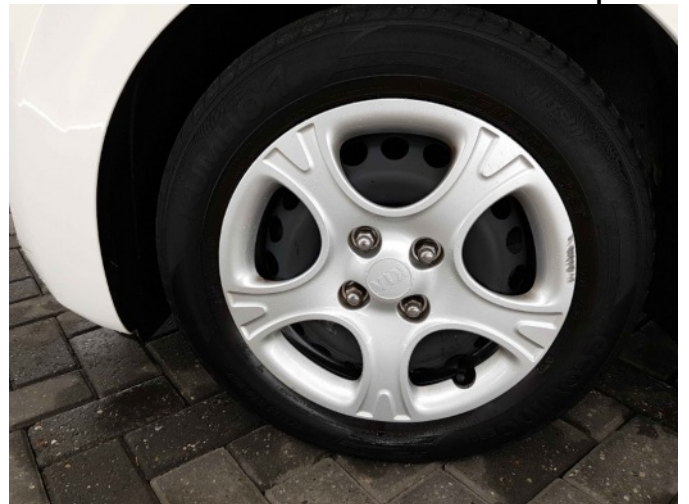
3. Diverse

Gebruikssporen
