**Rapport nummer:** 0000000701381-NL170  
**Inspectie plaats:** ALMERE  
**Bezichtigingdatum:** 25.08.2020  
**Vlag :** RH-370-P

##### Smart Forfour;Hatchback;Electric;Automatic;

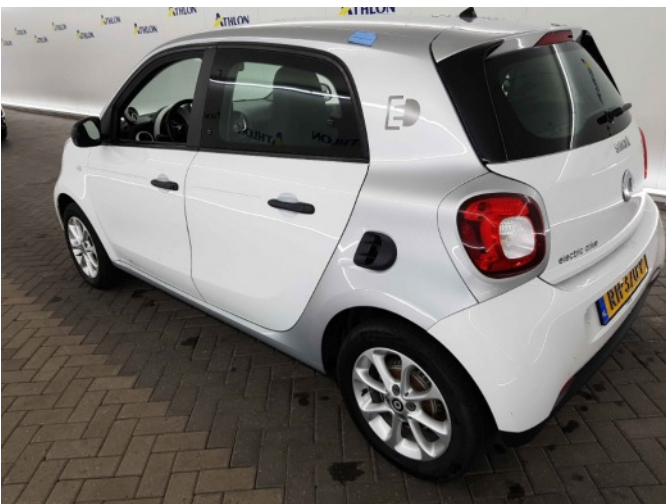
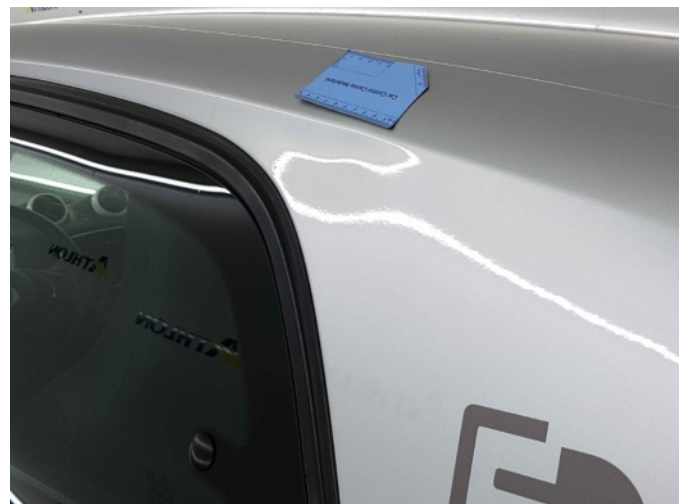
1. Dakframe - links

- 1.) Dakframe - links | Deuk/Deuken
- 2.) Diverse | Gebruikssporen

Deuk/Deuken

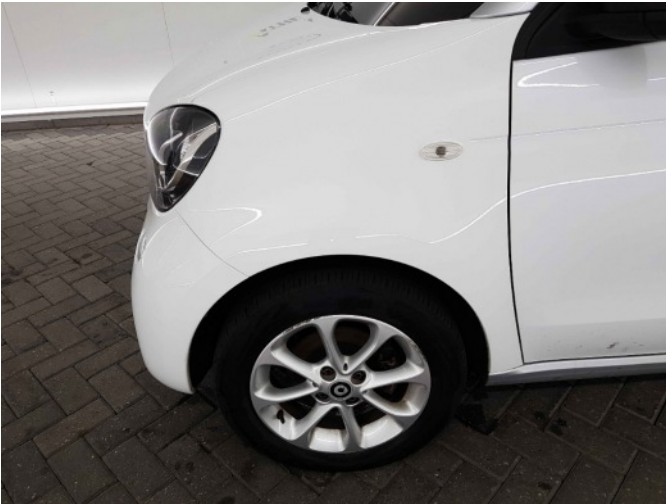
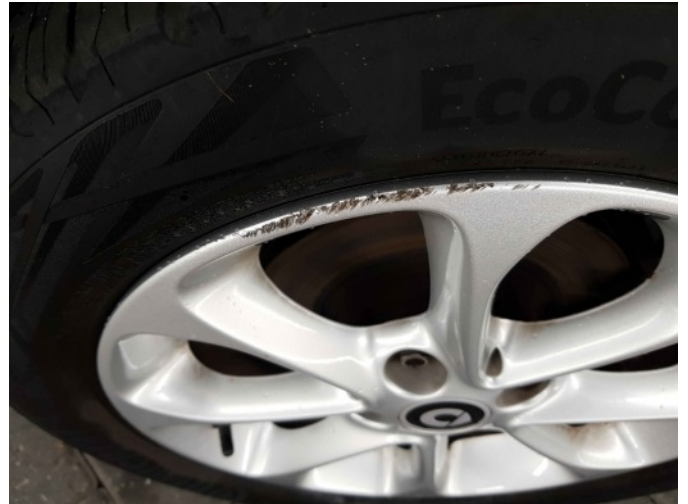
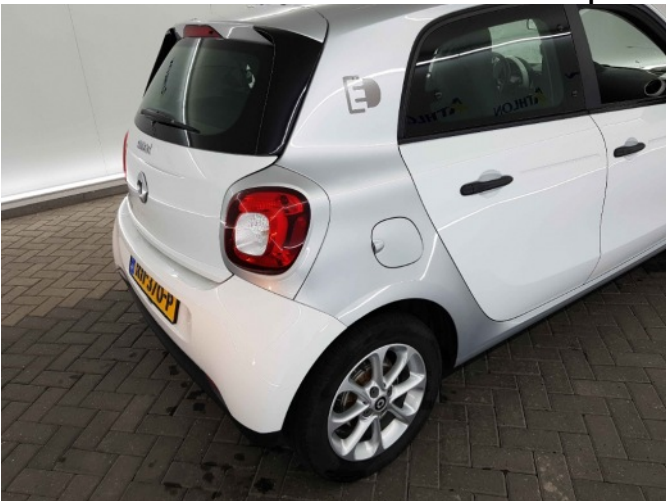
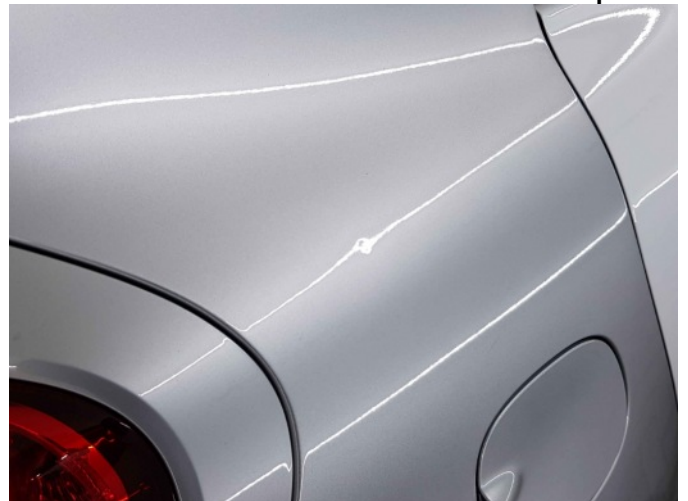
2. Diverse

**Gebruikssporen**
