Rapport nummer: 0000000755914-NL170
Inspectie plaats: ALMERE
Bezichtigingdatum: 08.01.2021
Vlag : SB-527-H

BMW i3;Hatchback;Electric;Automatic;Blue

VIN:	WBY7Z210307B26960	Kilometerstand afgelezen:	76237 km
Eerste registratie / Bouwjaar:	16.03.2018 / 0	Bezichtigingdatum / -plaats:	08.01.2021 ALMERE
Voertuig type:		Voertuig type:	
HSN/TSN:	null//null	Auto rookvrij:	ja
Conditie exterieur:	3 - Toestand bevredigend	Conditie interieur:	3 - Toestand bevredigend

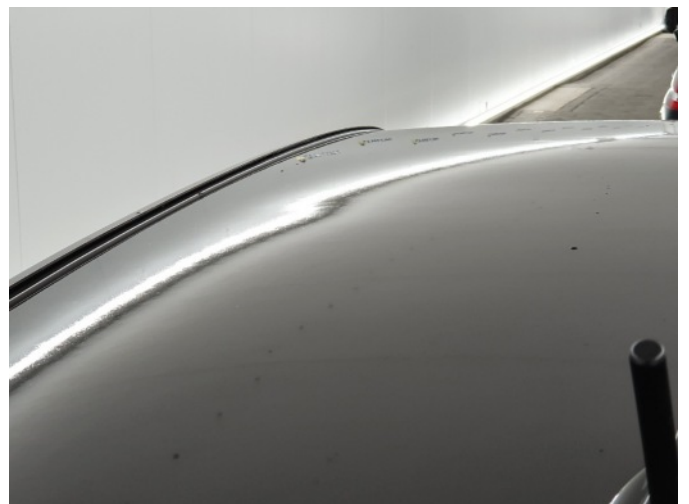
1. Dak

Gebruikssporen

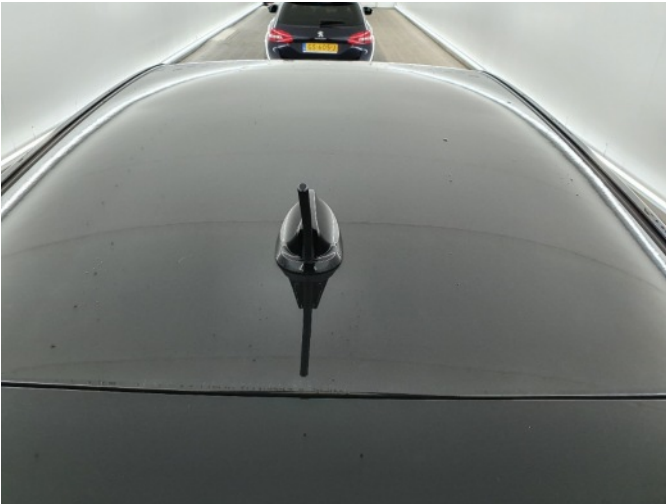
1. Dak

Gebruikssporen

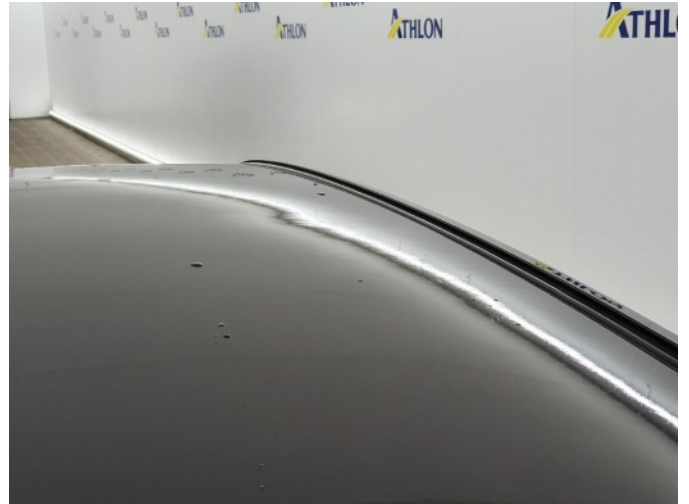
1. Dak

Gebruikssporen

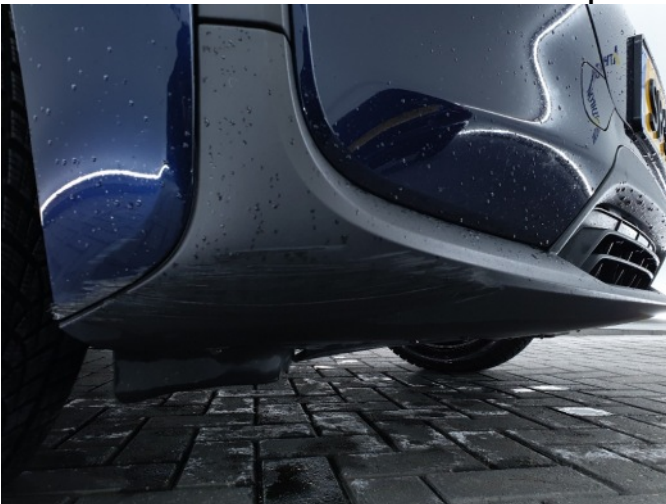
2. Voorbumper

Krassen

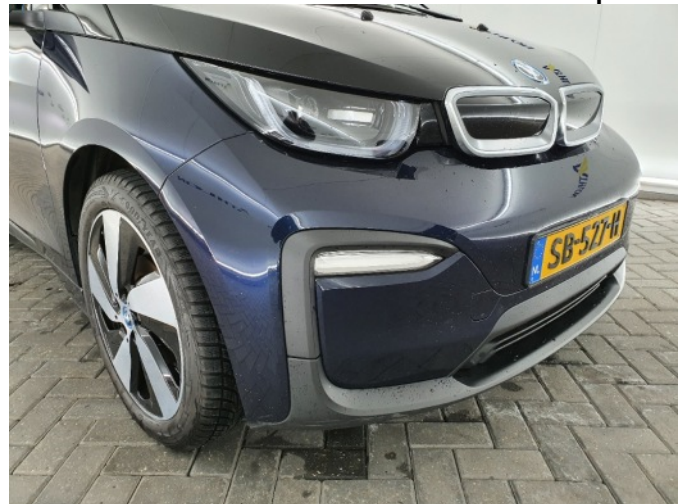
2. Voorbumper

Krassen

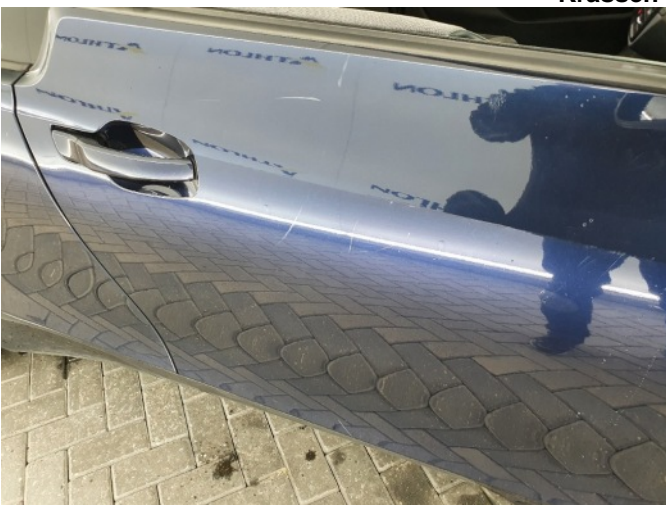
3. diverse

Gebruikssporen

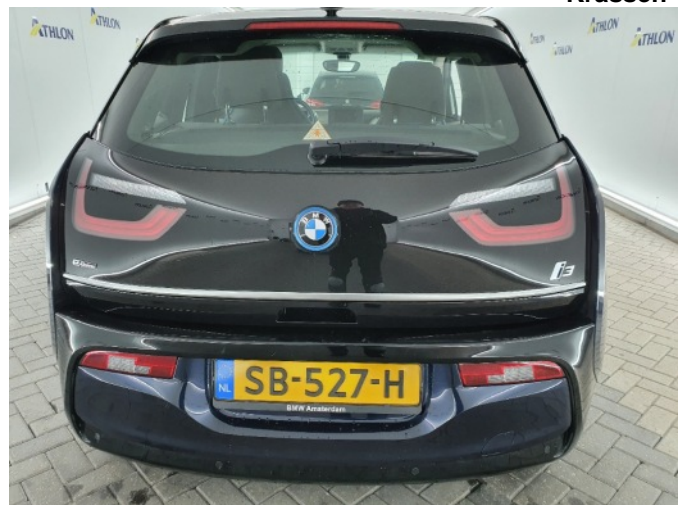
3. diverse

Gebruikssporen

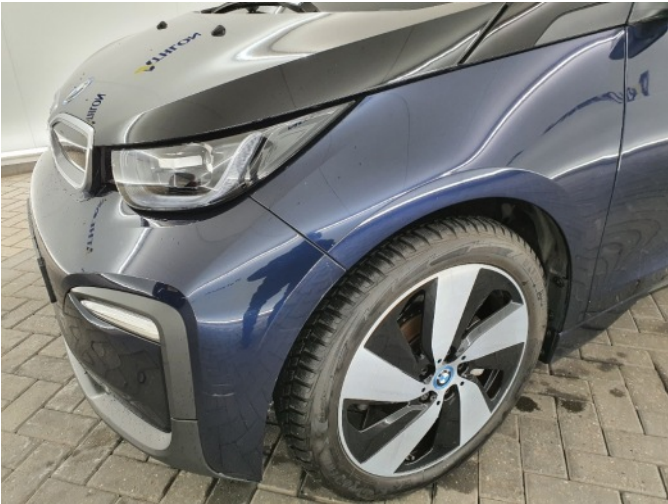
3. diverse

Gebruikssporen

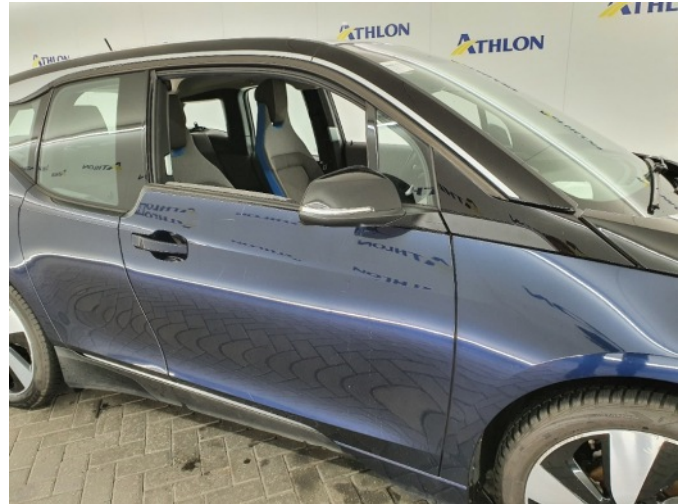
3. diverse

Gebruikssporen

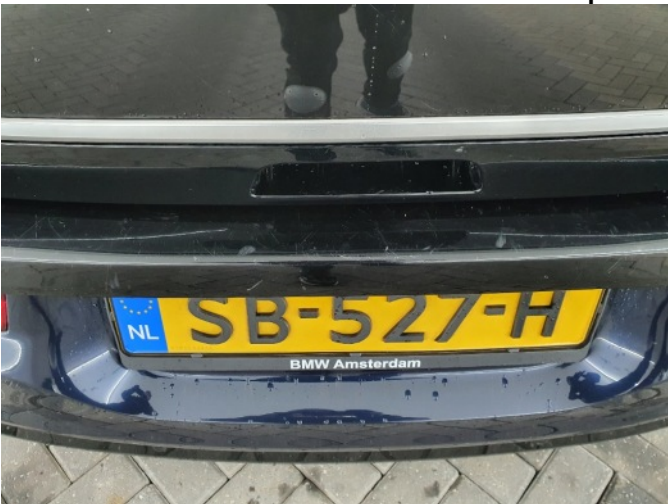
3. diverse

Gebruikssporen
