Rapport nummer: 0000000738406-NL170
Inspectie plaats: ALMERE
Bezichtigingdatum: 19.11.2020
Vlag : PJ-578-R

Ford Focus hatchback;Hatchback;Petrol;Manual;Grey

VIN:	WF05XXGCC5HR71329	Kilometerstand afgelezen:	96572 km
Eerste registratie / Bouwjaar:	11.07.2017 / 0	Bezichtigingdatum / -plaats:	19.11.2020 ALMERE
Voertuig type:		Voertuig type:	
HSN/TSN:	null//null	Auto rookvrij:	ja
Conditie exterieur:	3 - Toestand bevredigend	Conditie interieur:	3 - Toestand bevredigend

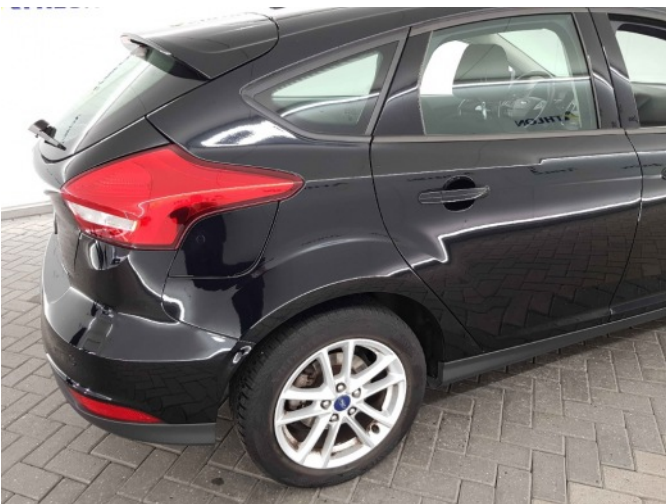
1. Diverse

Gebruikssporen

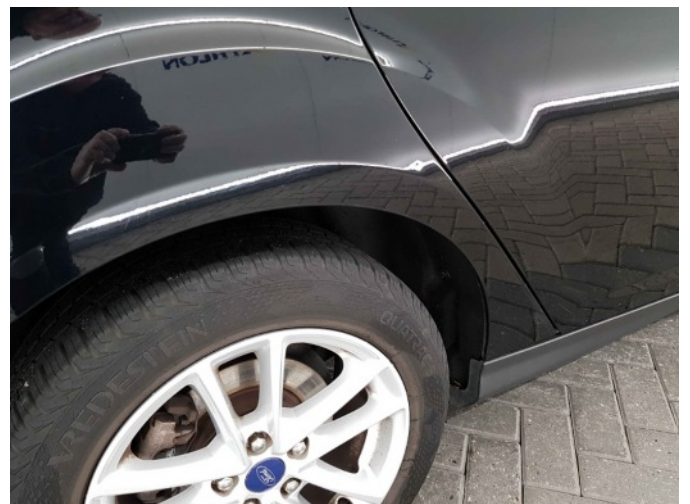
1. Diverse

Gebruikssporen
