**Rapport nummer:** 0000000755697-NL170  
**Inspectie plaats:** ALMERE  
**Bezichtigingdatum:** 06.01.2021  
**Vlag :** PF-775-N

**Opel Astra; Hatchback; Petrol; Manual; Blue**

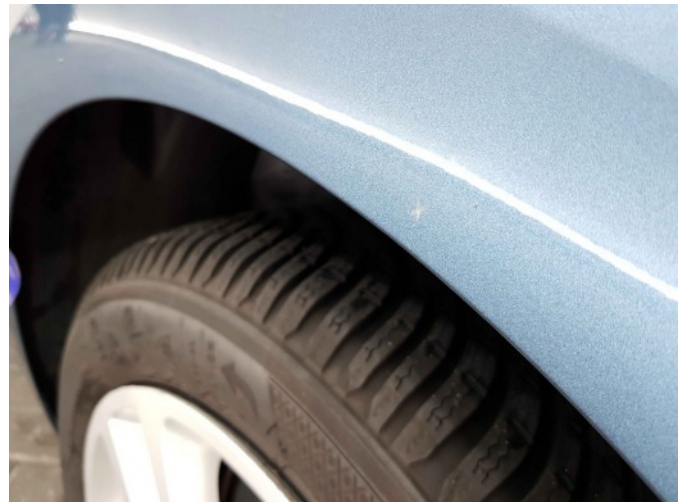
1. Zijwand - achter - Links

1.) Zijwand - achter - Links | Gebruikssporen

**Gebruikssporen**

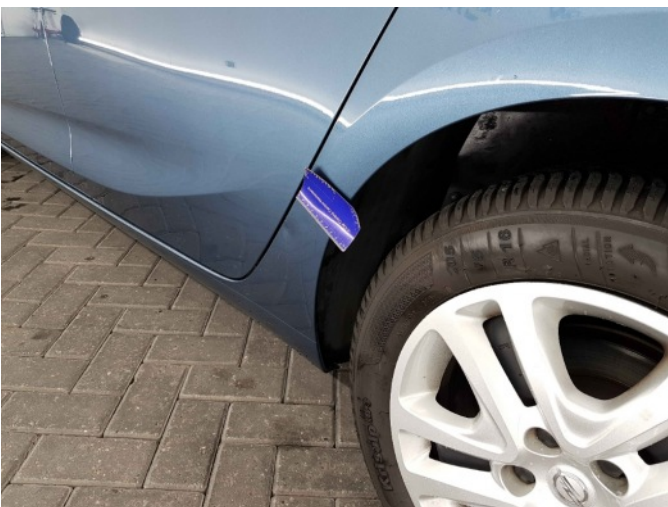
1. Zijwand - achter - Links

**Gebruikssporen**

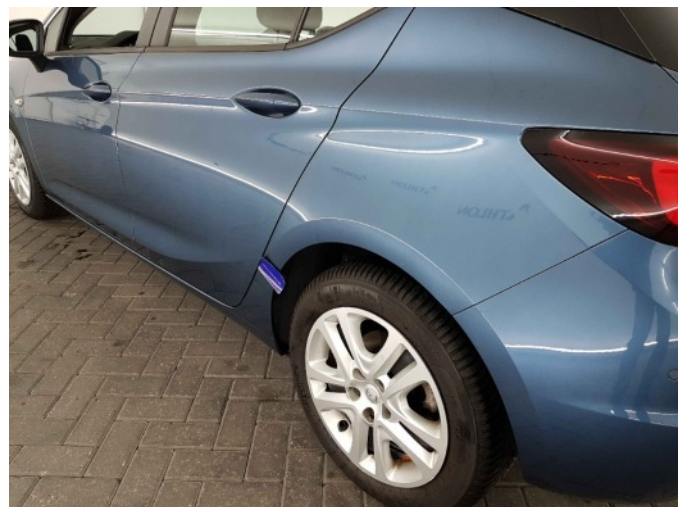
1. Zijwand - achter - Links

**Gebruikssporen**
