Rapport nummer: 0000000757315-NL170
Inspectie plaats: ALMERE
Bezichtigingdatum: 07.01.2021
Vlag : PH-465-L

Mercedes C-Klasse Estate;Hatchback;Petrol;Automatic;Grey

VIN:	WDD2052401F535996	Kilometerstand afgelezen:	47692 km
Eerste registratie / Bouwjaar:	30.06.2017 / 0	Bezichtigingdatum / -plaats:	07.01.2021 ALMERE
Voertuig type:		Voertuig type:	
HSN/TSN:	null//null	Auto rookvrij:	ja
Conditie exterieur:	3 - Toestand bevredigend	Conditie interieur:	2 - Toestand goed

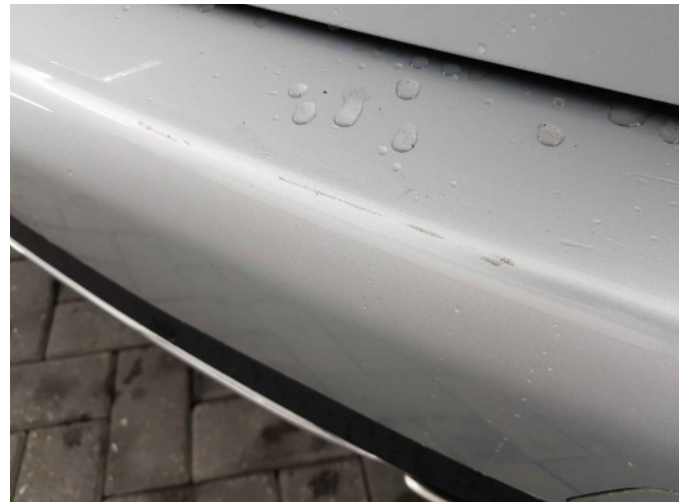
1. diverse

Gebruikssporen

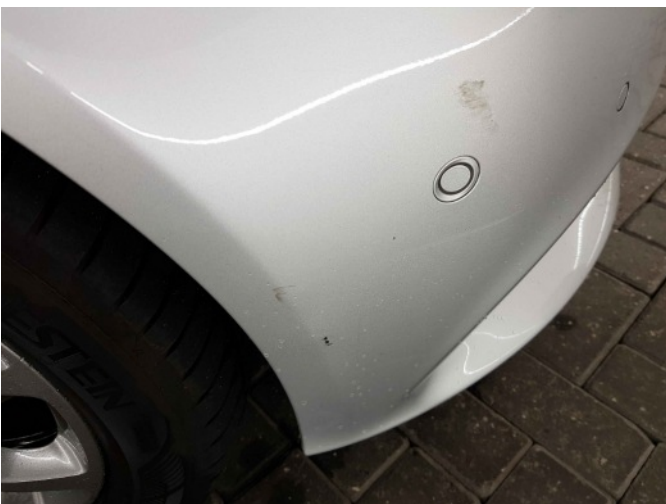
1. diverse

Gebruikssporen
