**Rapport nummer:** 0000000717224-NL170  
**Inspectie plaats:** ALMERE  
**Bezichtigingdatum:** 30.09.2020  
**Vlag :** TB-139-F

##### Skoda Superb Combi;Hatchback;Diesel;Automatic;Black

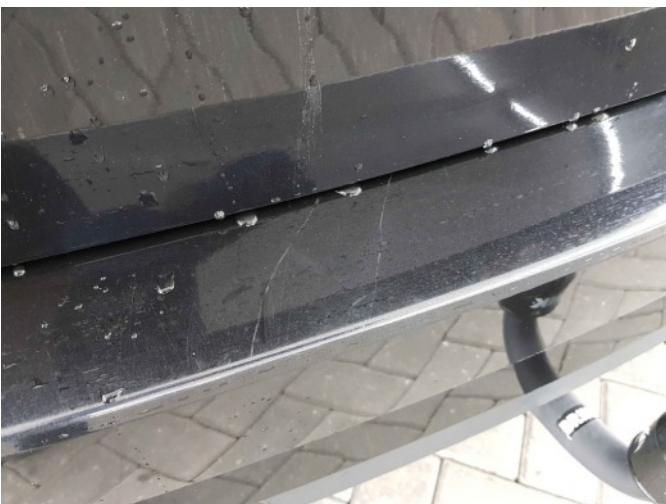
1. diverse

Gebruikssporen

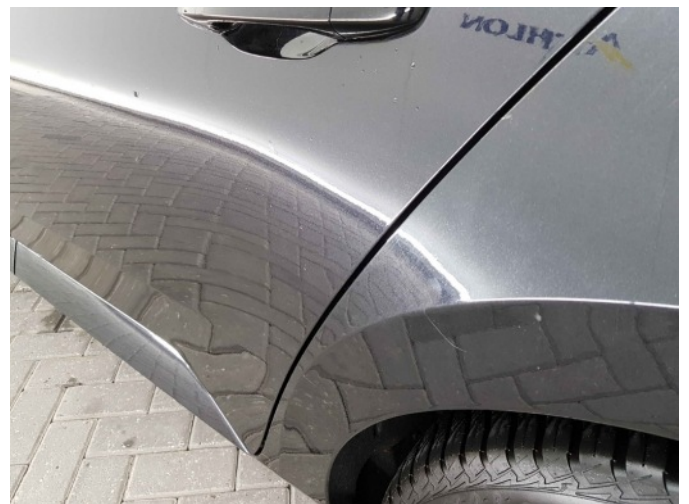
1. diverse

Gebruikssporen
