Rapport nummer: 0000000756332-NL170  
 Inspectie plaats: ALMERE  
 Bezichtigingdatum: 08.01.2021  
 Vlag : PG-702-F

**BMW 1 Serie; Hatchback; Diesel; Automatic; Orange**

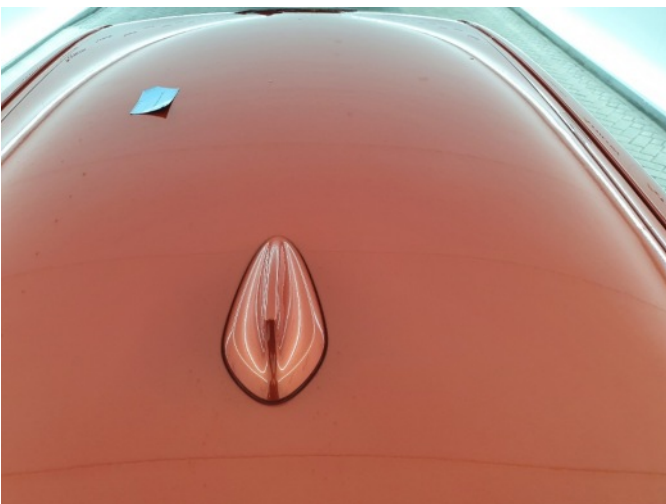
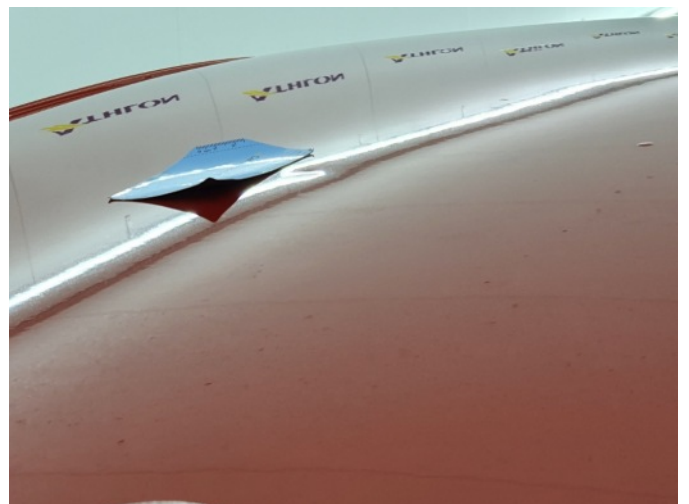
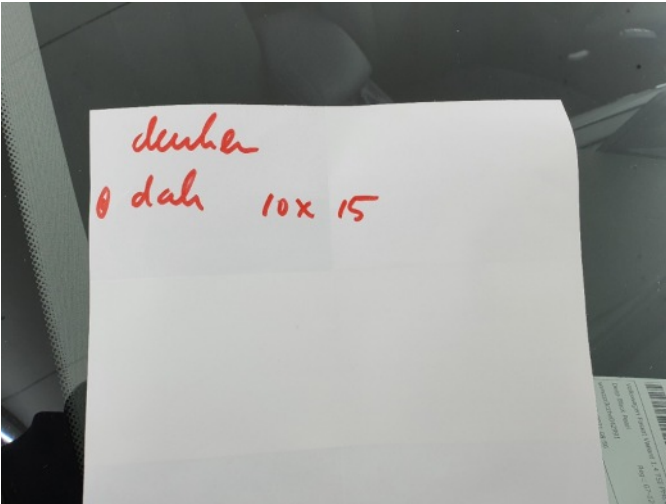
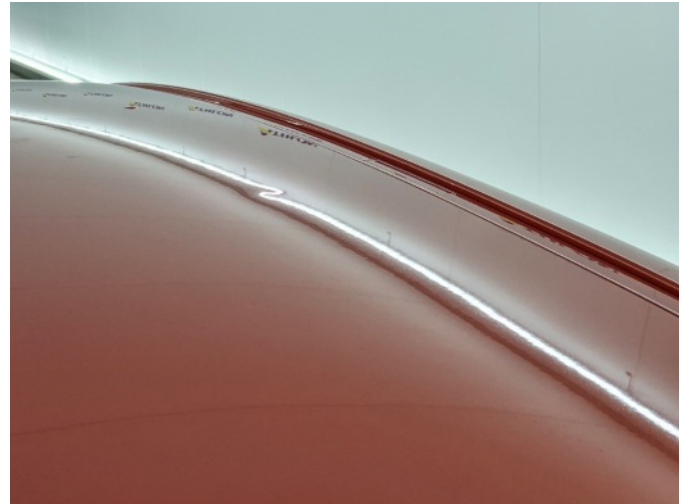
1.) Dak | Deuk/Deuken

1. Dak

Deuk/Deuken

**Deuk/Deuken**

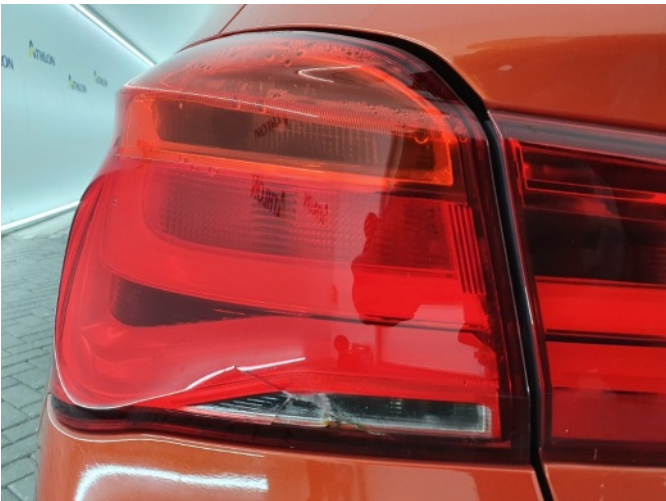
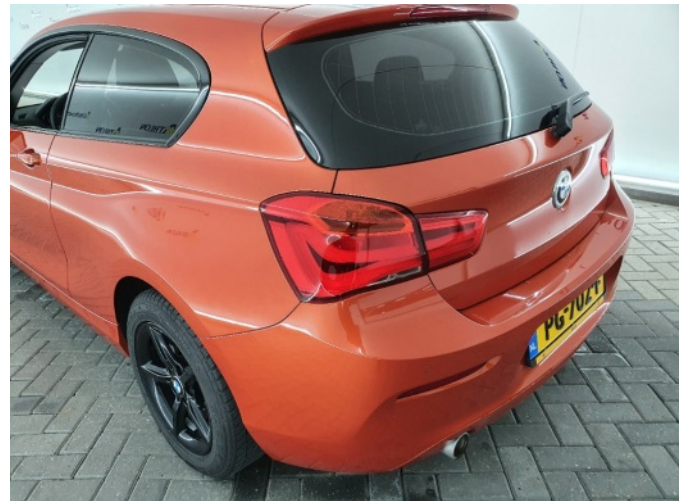
2.) Achterlicht links | Breuk / barst / scheur

2. Achterlicht links

**Breuk / barst / scheur**
