Rapport nummer: 0000000754079-NL170
Inspectie plaats: ALMERE
Bezichtigingdatum: 07.01.2021
Vlag : ZR-471-T

Mercedes A-Klasse;Hatchback;Diesel;Automatic;Black

VIN:	WDD1770031J121798	Kilometerstand afgelezen:	57212 km
Eerste registratie / Bouwjaar:	24.07.2019 / 0	Bezichtigingdatum / -plaats:	07.01.2021 ALMERE
Voertuig type:		Voertuig type:	
HSN/TSN:	null//null	Auto rookvrij:	ja
Conditie exterieur:	3 - Toestand bevredigend	Conditie interieur:	3 - Toestand bevredigend

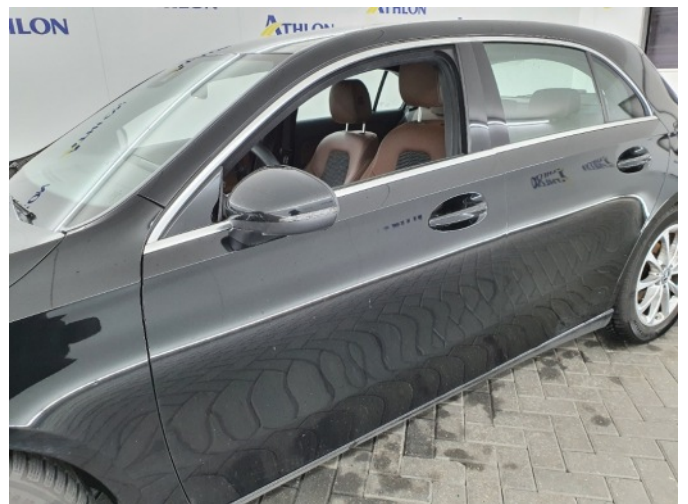
1. diverse

1.) diverse | Gebruikssporen

Gebruikssporen

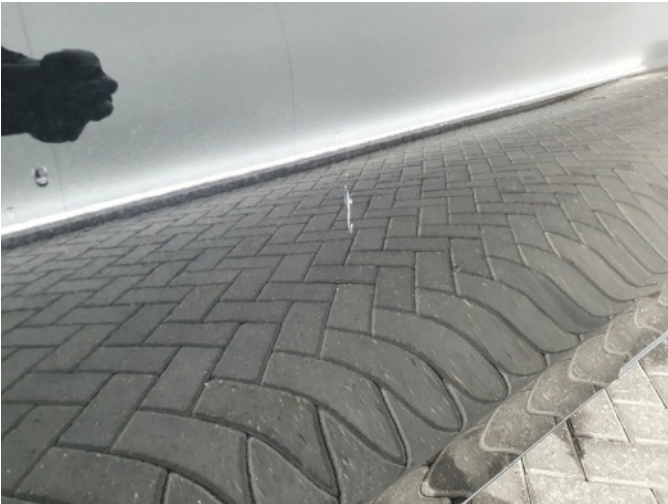
1. diverse

Gebruikssporen

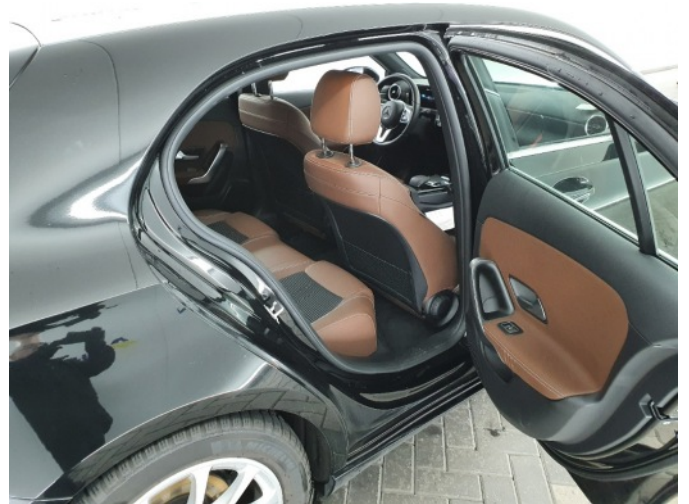
1. diverse

Gebruikssporen

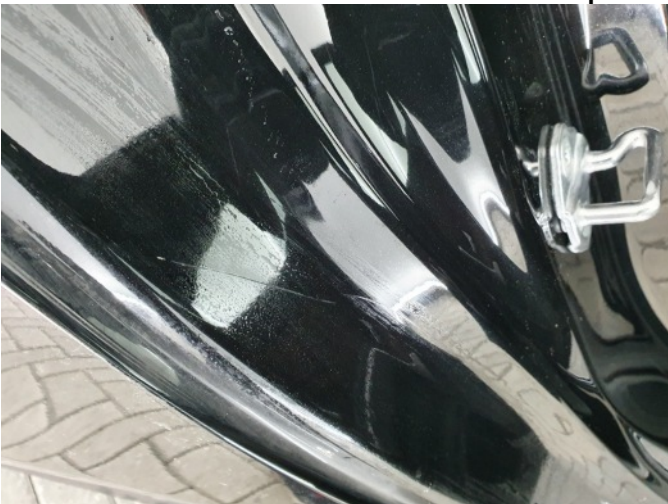
1. diverse

Gebruikssporen
