Rapport nummer: 0000000743781-NL170
Inspectie plaats: ALMERE
Bezichtigingdatum: 02.12.2020
Vlag : HN-317-S

Mercedes C-Klasse Estate;Hatchback;Petrol;Automatic;Black

VIN:	WDD2052471F298766	Kilometerstand afgelezen:	193895 km
Eerste registratie / Bouwjaar:	10.12.2015 / 0	Bezichtigingdatum / -plaats:	02.12.2020 ALMERE
Voertuig type:		Voertuig type:	
HSN/TSN:	null//null	Auto rookvrij:	ja
Conditie exterieur:	3 - Toestand bevredigend	Conditie interieur:	2 - Toestand goed

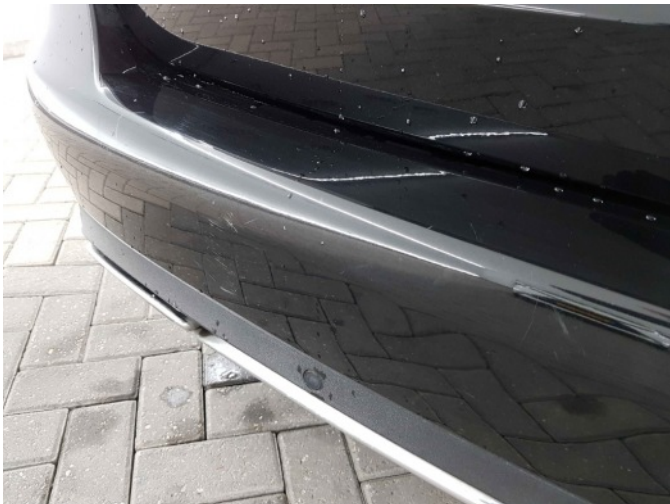
1. Achterbumper

Krassen

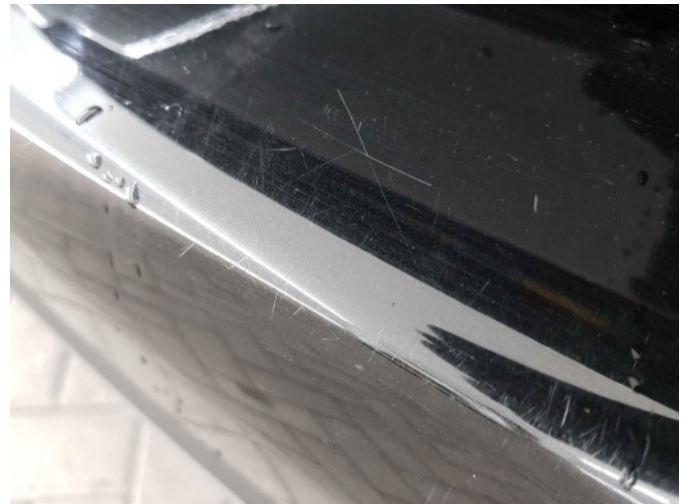
1. Achterbumper

Krassen

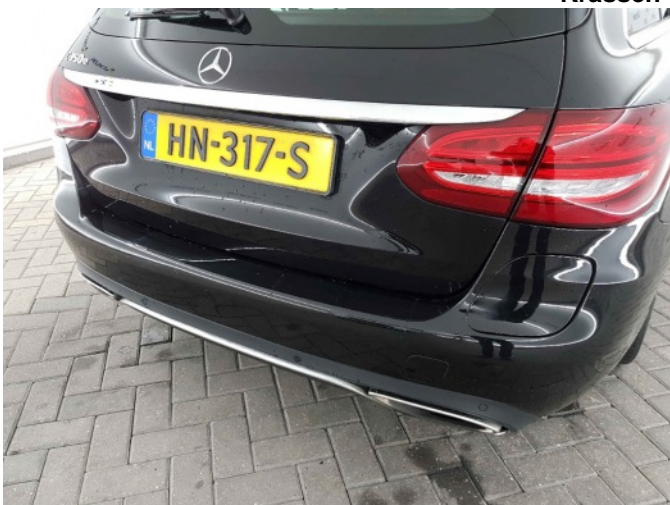
1. Achterbumper

Krassen

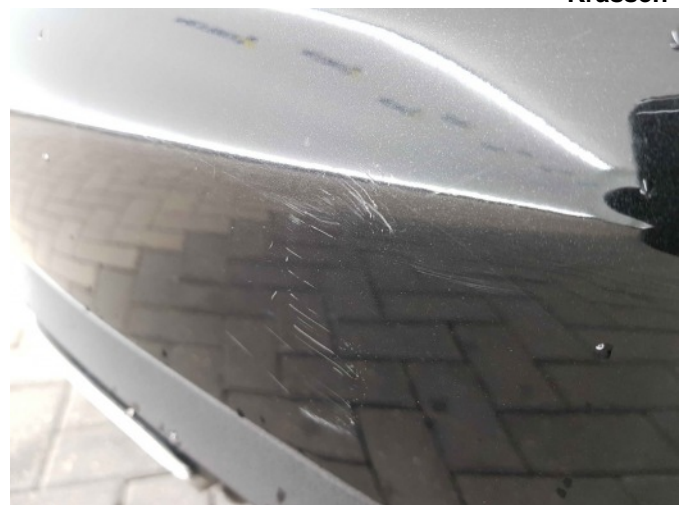
1. Achterbumper

Krassen

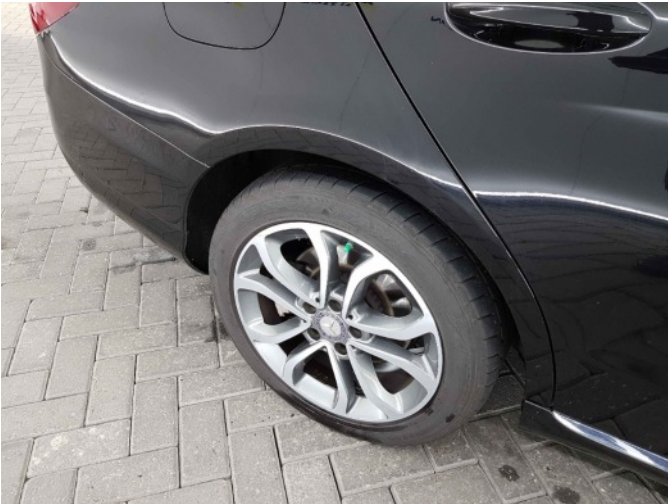
2. diverse

Gebruikssporen

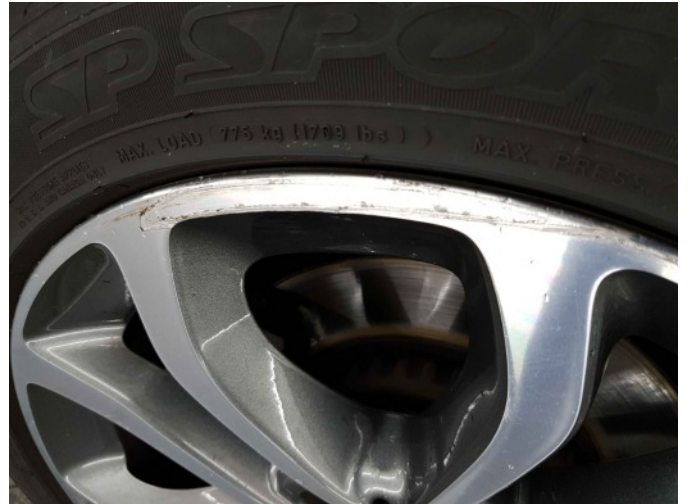
2. diverse

Gebruikssporen

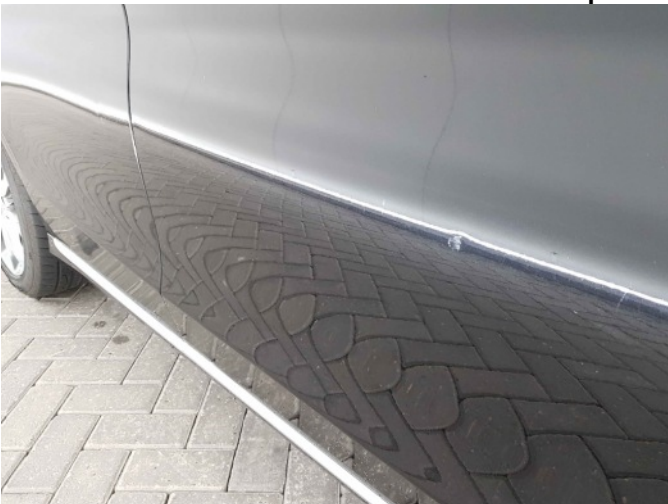
2. diverse

Gebruikssporen

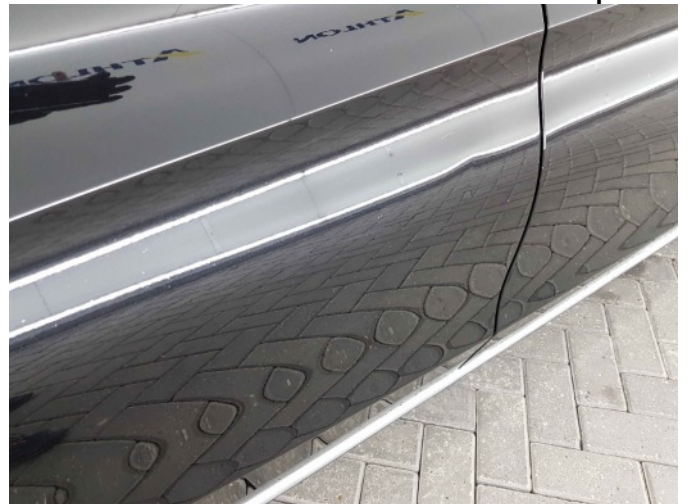
2. diverse

Gebruikssporen

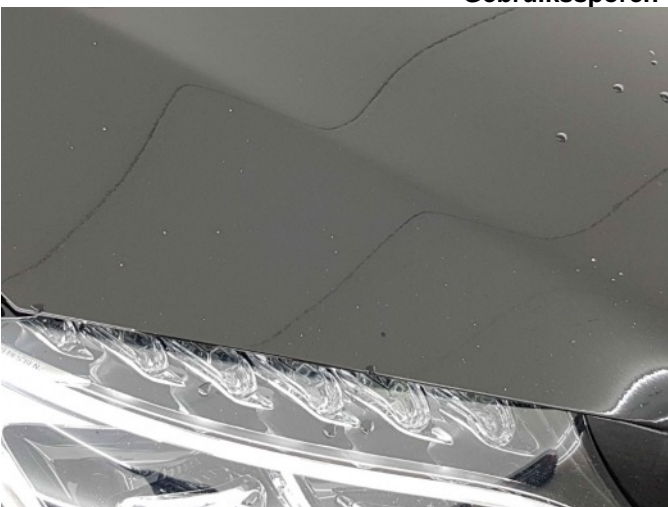
2. diverse

Gebruikssporen

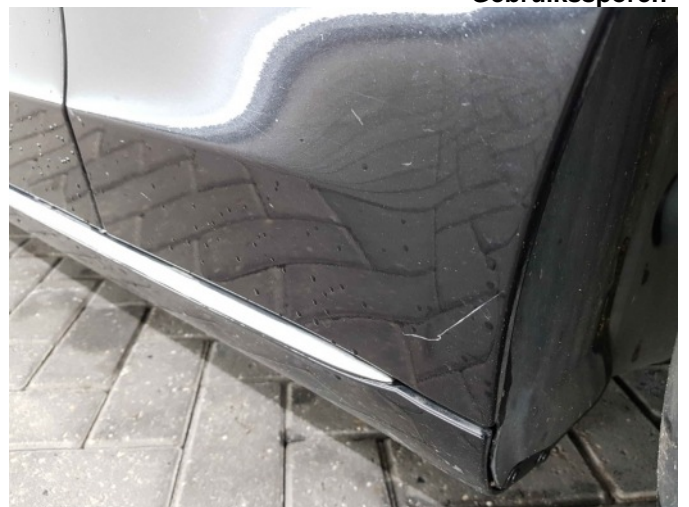
2. diverse

Gebruikssporen
