**Rapport nummer:** 0000000758218-NL170  
**Inspectie plaats:** ALMERE  
**Bezichtigingdatum:** 15.01.2021  
**Vlag :** HN-683-V

#### Mercedes C-Klasse Estate;Hatchback;Petrol;Automatic;Grey

VIN:	<b>WDD2052471F306504</b>	Kilometerstand afgelezen:	<b>160344 km</b>
Eerste registratie / Bouwjaar:	<b>09.12.2015 / 0</b>	Bezichtigingdatum / -plaats:	<b>15.01.2021 ALMERE</b>
Voertuig type:		Voertuig type:	
HSN/TSN:	<b>null//null</b>	Auto rookvrij:	<b>ja</b>
Conditie exterieur:	<b>3 - Toestand bevredigend</b>	Conditie interieur:	<b>3 - Toestand bevredigend</b>

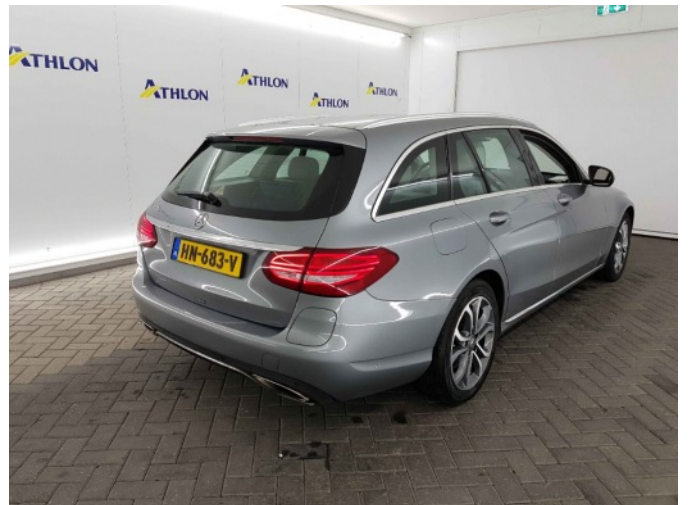
1. Achterbumper

- 1.) Achterbumper | Deuk/Deuken
- 2.) Achterklepbekleding | Gebruikssporen
- 3.) Diverse | Gebruikssporen

Deuk/Deuken

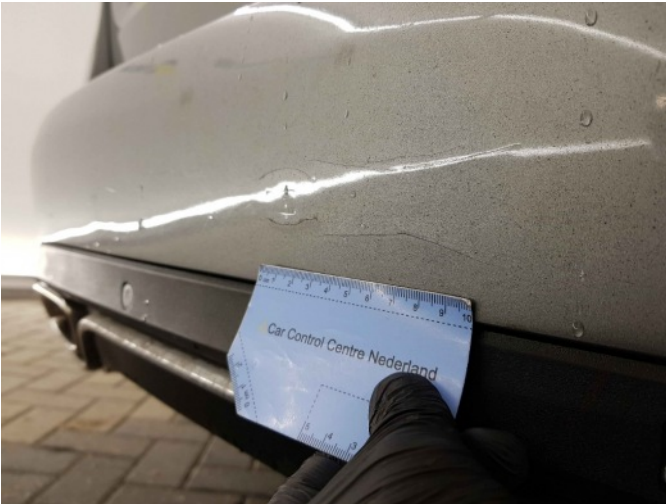
1. Achterbumper

**Deuk/Deuken**

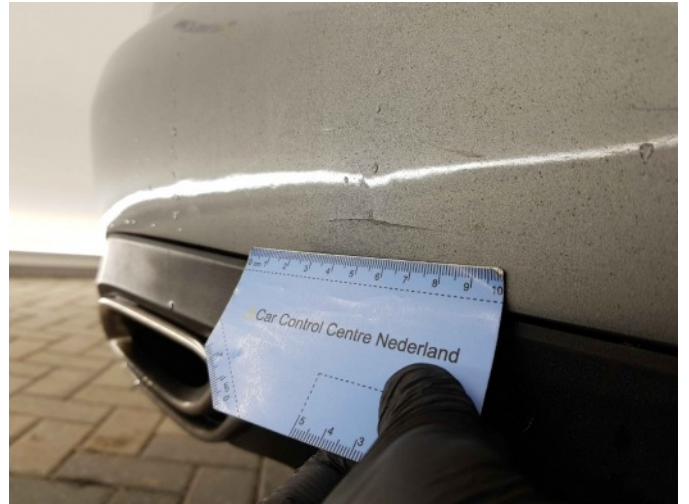
1. Achterbumper

**Deuk/Deuken**

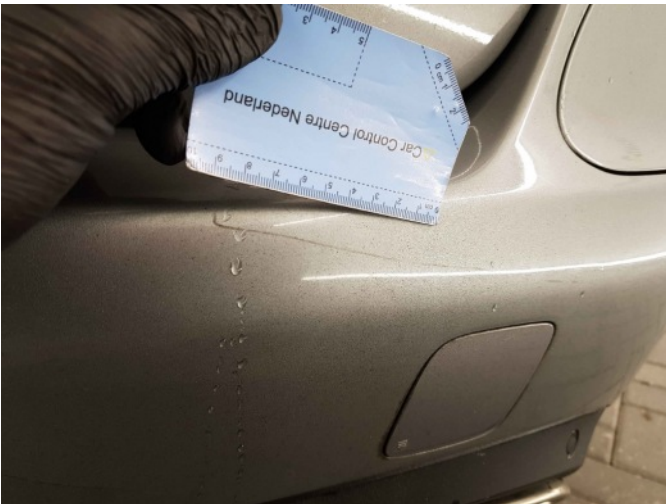
1. Achterbumper

**Deuk/Deuken**

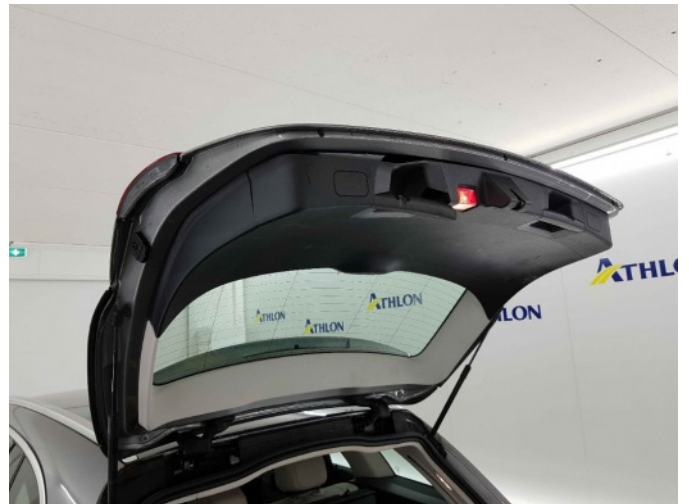
2. Achterklepbekleding

**Gebruikssporen**

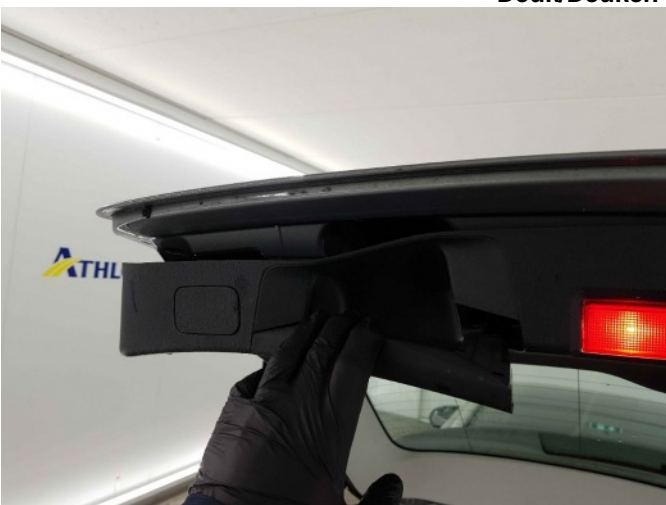
2. Achterklepbekleding

**Gebruikssporen**

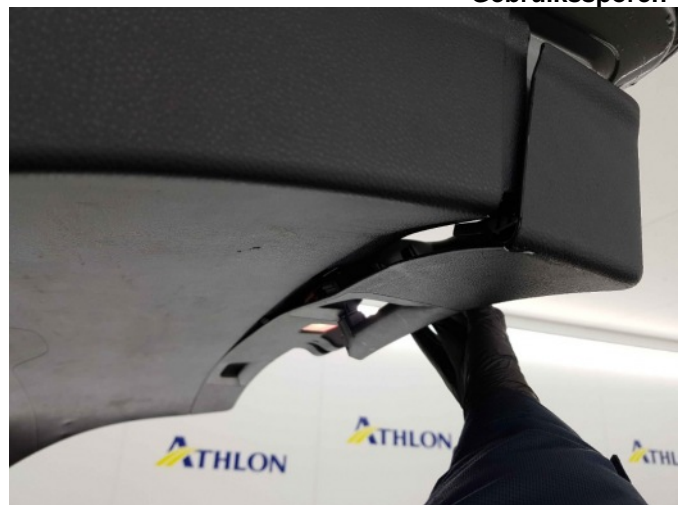
2. Achterklepbekleding

**Gebruikssporen**

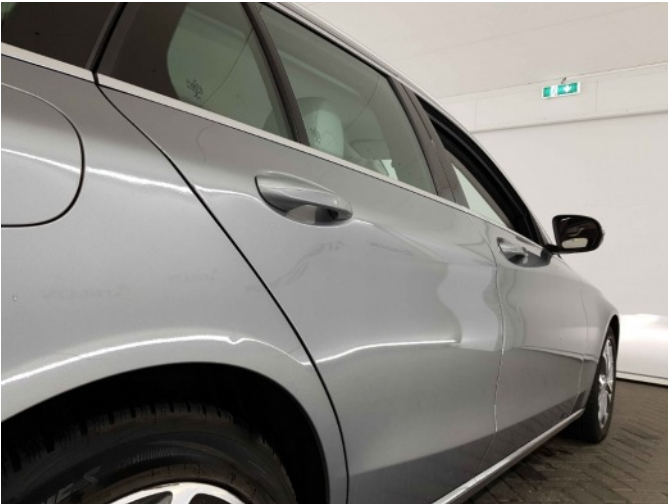
3. Diverse

**Gebruikssporen**

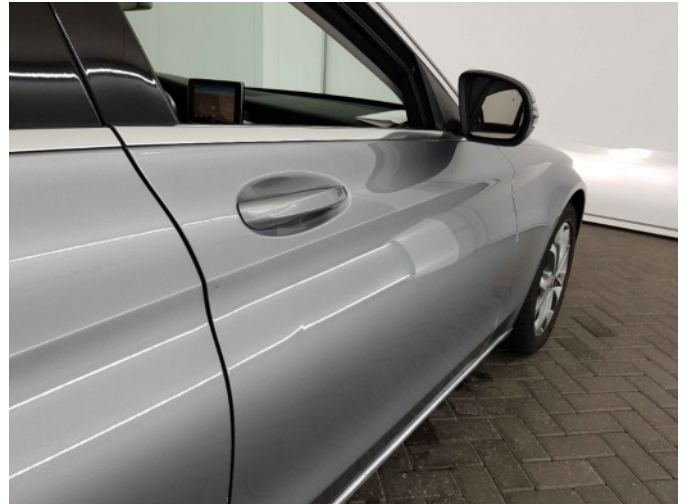
3. Diverse

**Gebruikssporen**

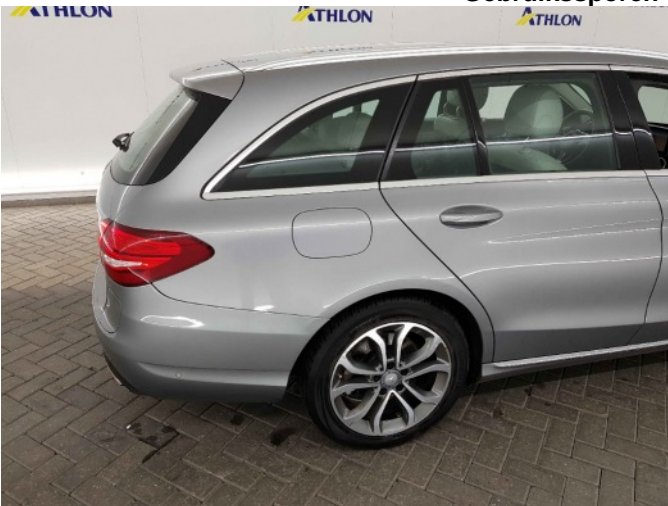
3. Diverse

**Gebruikssporen**

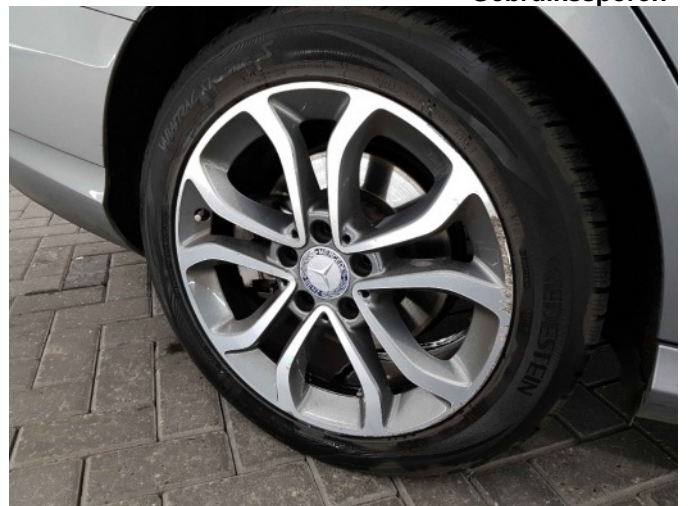
3. Diverse

**Gebruikssporen**

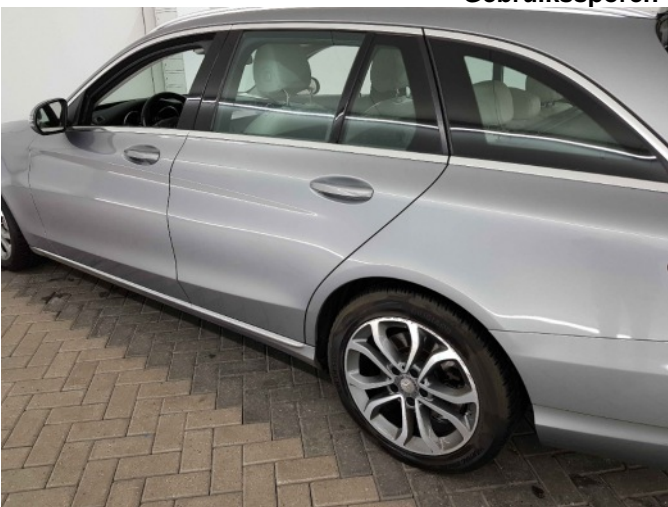
3. Diverse

**Gebruikssporen**

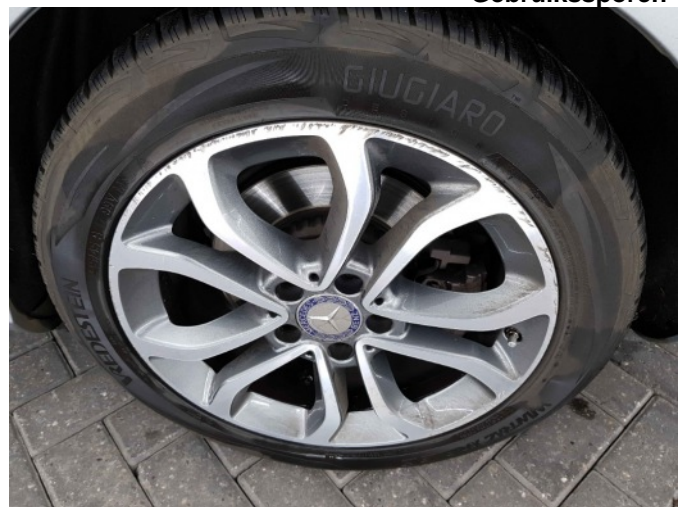
3. Diverse

**Gebruikssporen**

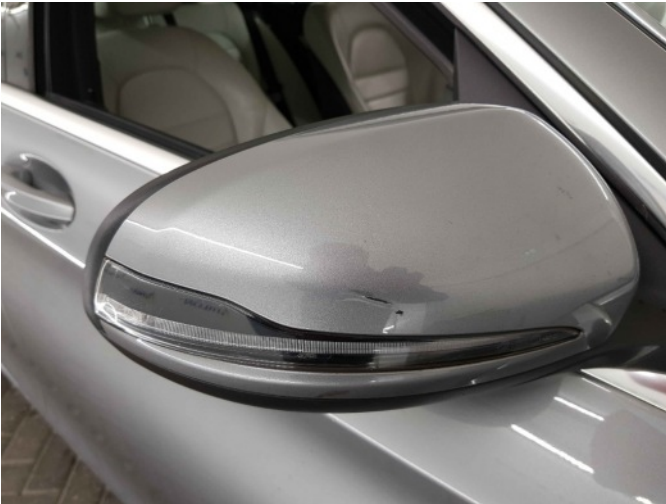
3. Diverse

**Gebruikssporen**
