Rapport nummer: 0000000756652-NL170
Inspectie plaats: ALMERE
Bezichtigingdatum: 11.01.2021
Vlag : HR-612-D

Mercedes C-Klasse Estate;Hatchback;Petrol;Automatic;Black

VIN:	WDD2052471F297875	Kilometerstand afgelezen:	131855 km
Eerste registratie / Bouwjaar:	28.12.2015 / 0	Bezichtigingdatum / -plaats:	11.01.2021 ALMERE
Voertuig type:		Voertuig type:	
HSN/TSN:	null//null	Auto rookvrij:	ja
Conditie exterieur:	3 - Toestand bevredigend	Conditie interieur:	2 - Toestand goed

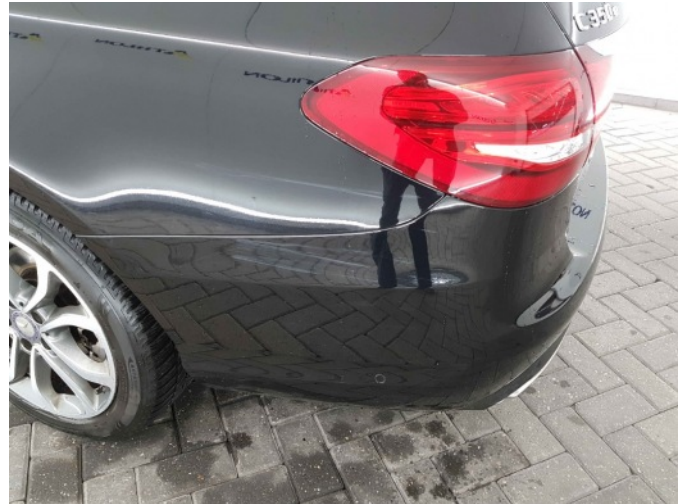
1. Diverse

Gebruikssporen

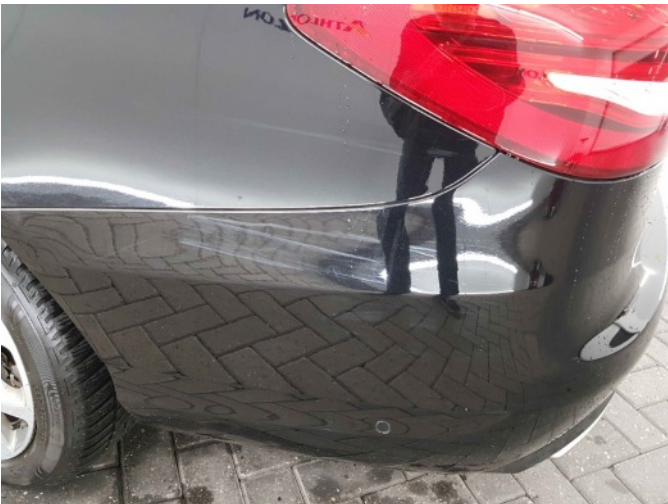
1. Diverse

Gebruikssporen

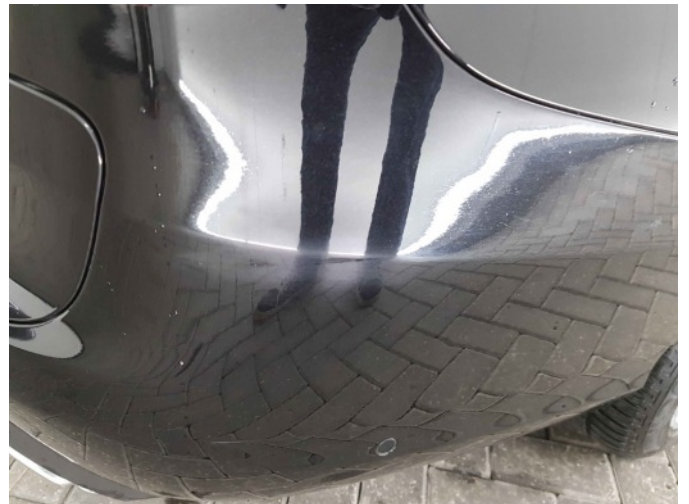
1. Diverse

Gebruikssporen

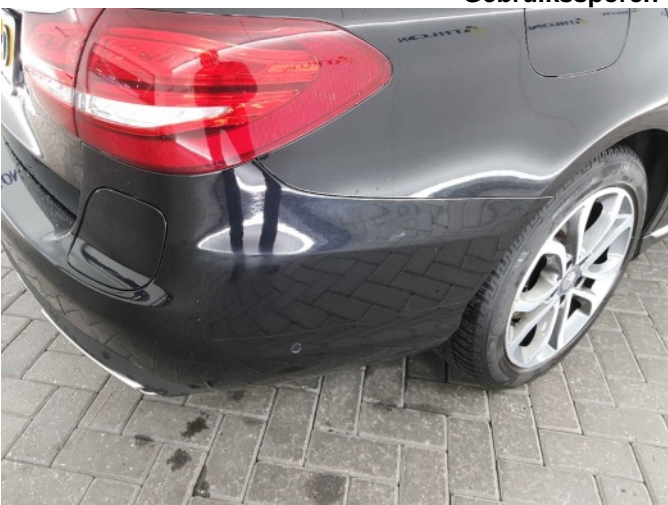
1. Diverse

Gebruikssporen
