Rapport nummer: 0000000759948-NL170
Inspectie plaats: ALMERE
Bezichtigingdatum: 20.01.2021
Vlag : XP-285-T

Mercedes A-Klasse;Hatchback;Petrol;Manual;Black

VIN:	WDD1770841V022870	Kilometerstand afgelezen:	42247 km
Eerste registratie / Bouwjaar:	27.02.2019 / 0	Bezichtigingdatum / -plaats:	20.01.2021 ALMERE
Voertuig type:		Voertuig type:	
HSN/TSN:	null//null	Auto rookvrij:	ja
Conditie exterieur:	3 - Toestand bevredigend	Conditie interieur:	2 - Toestand goed

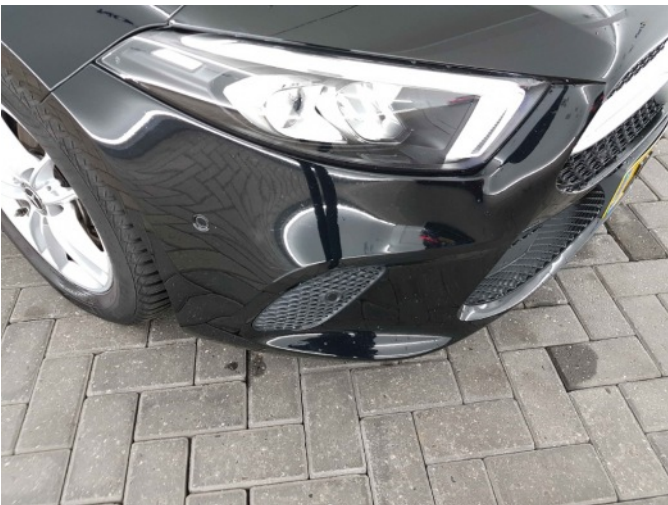
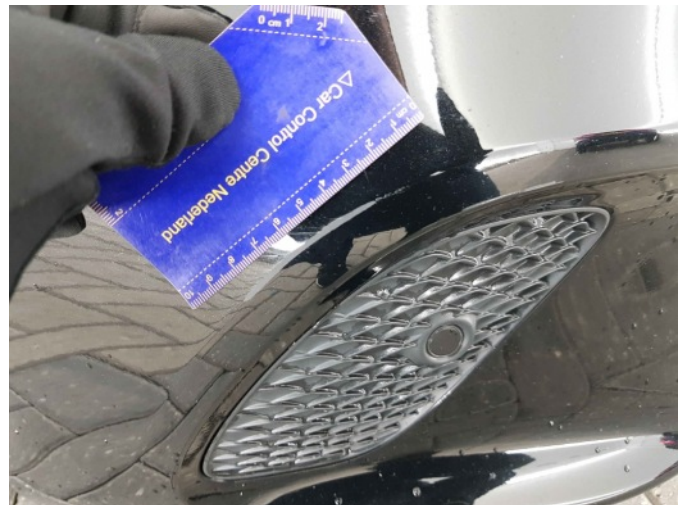
1. Voorbumper

Schaafplek

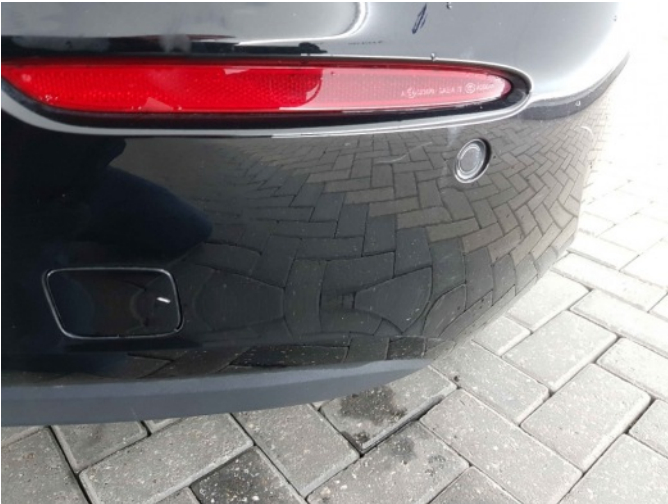
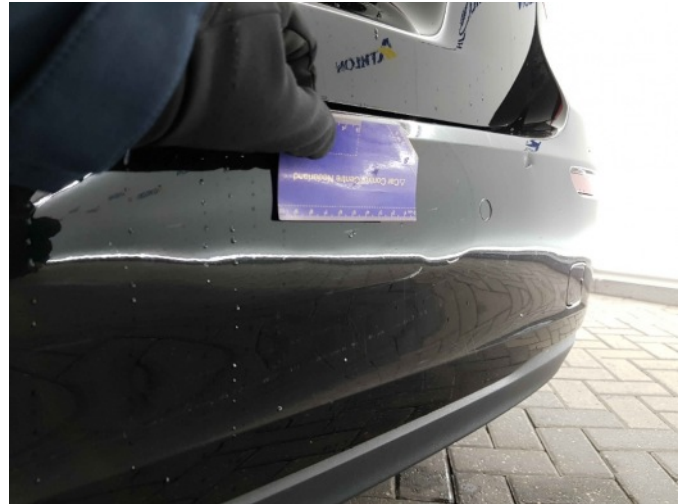
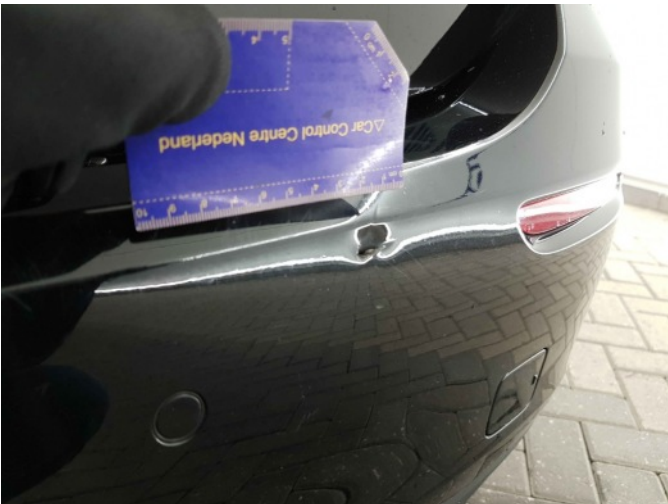
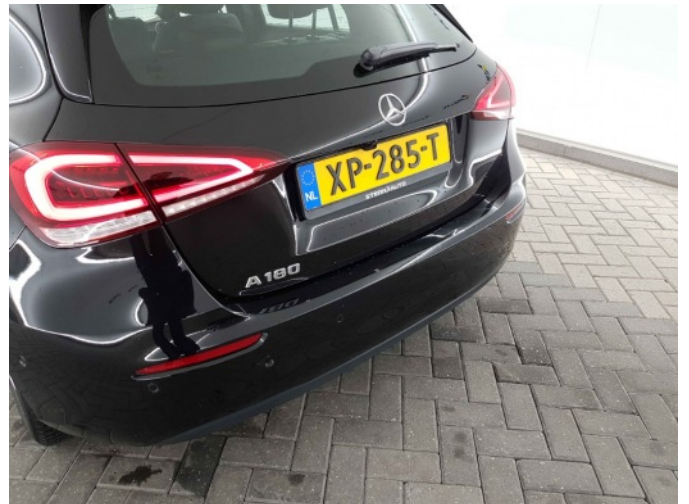
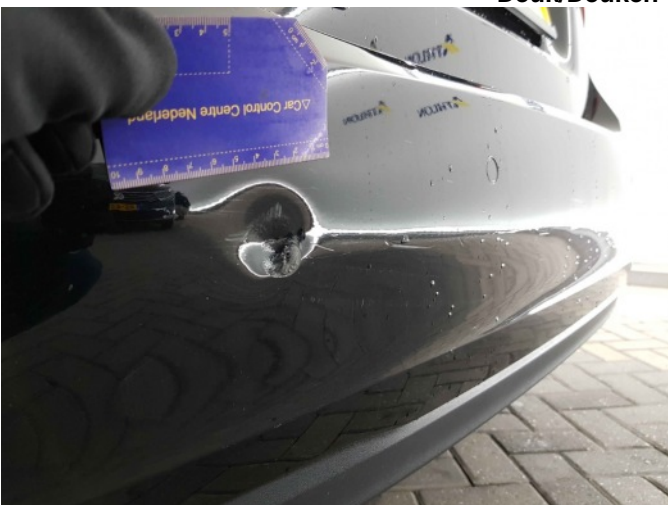
2. Achterbumper

Deuk/Deuken

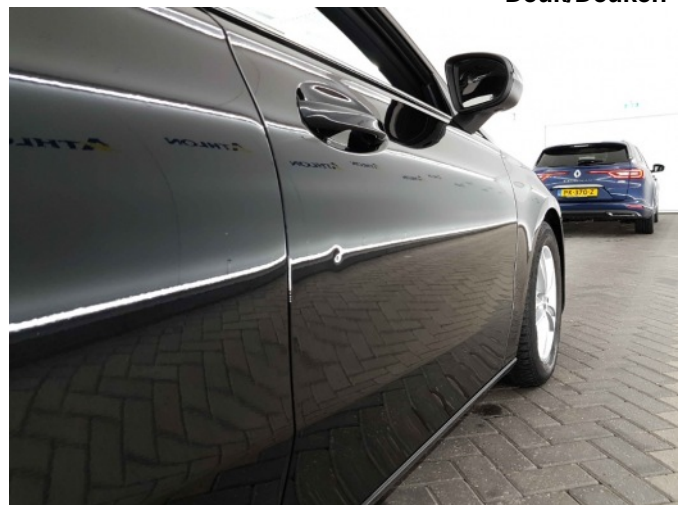
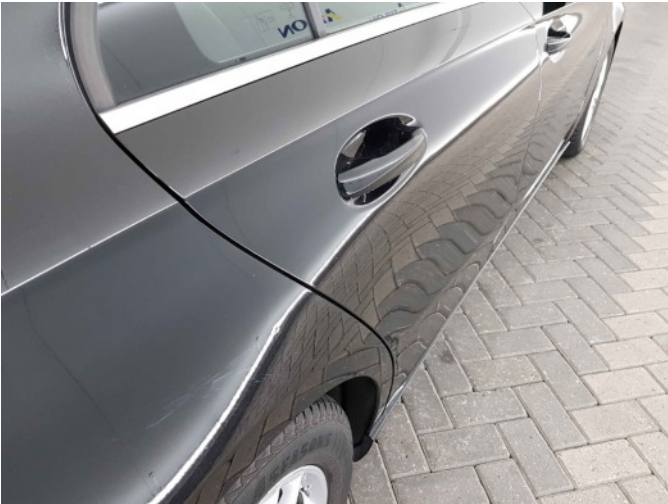
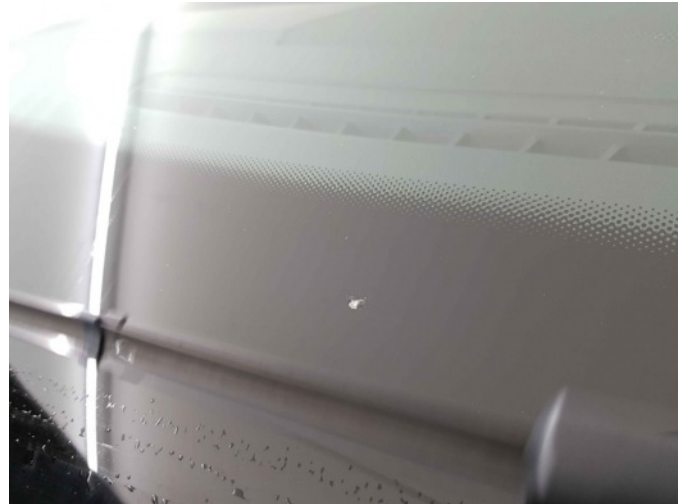
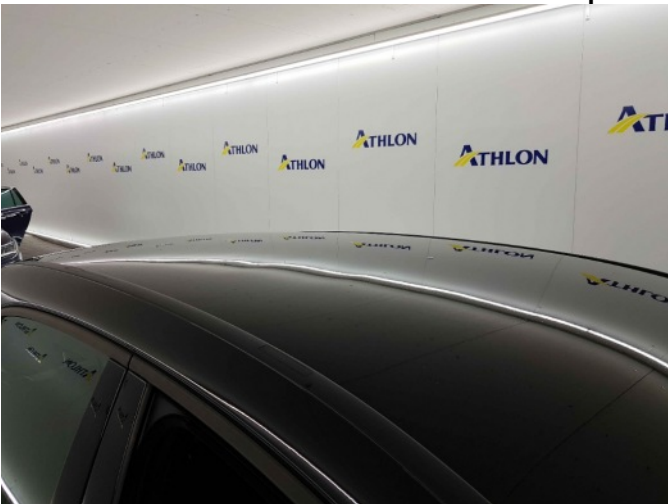
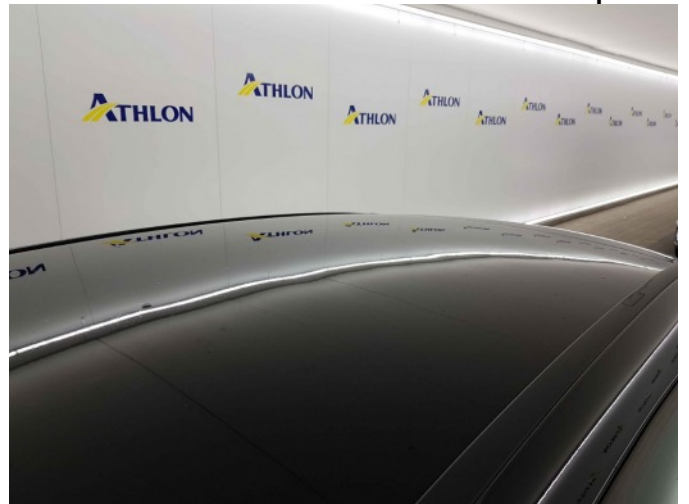
3. Diversen

Gebruikssporen
