**Rapport nummer:** 0000000757059-NL170  
**Inspectie plaats:** ALMERE  
**Bezichtigingdatum:** 20.01.2021  
**Vlag :** VDP-37-V

**Mercedes Vito GB;Bestelauto;Diesel;Manual;Off White**

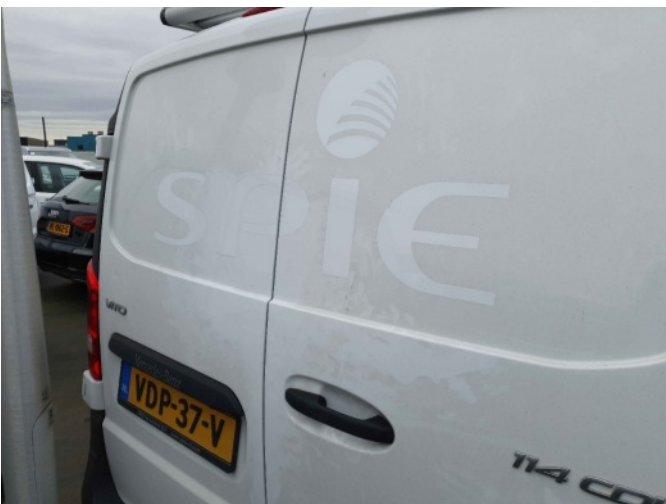
1. Diverse

Gebruikssporen

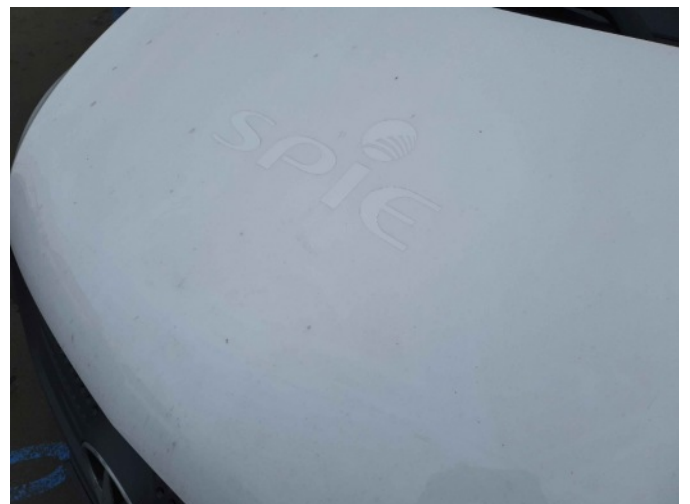
1. Diverse

Gebruikssporen

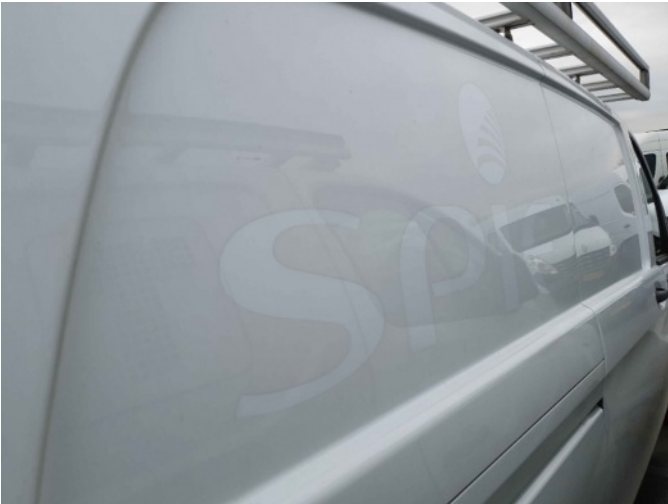
1. Diverse

**Gebruikssporen**

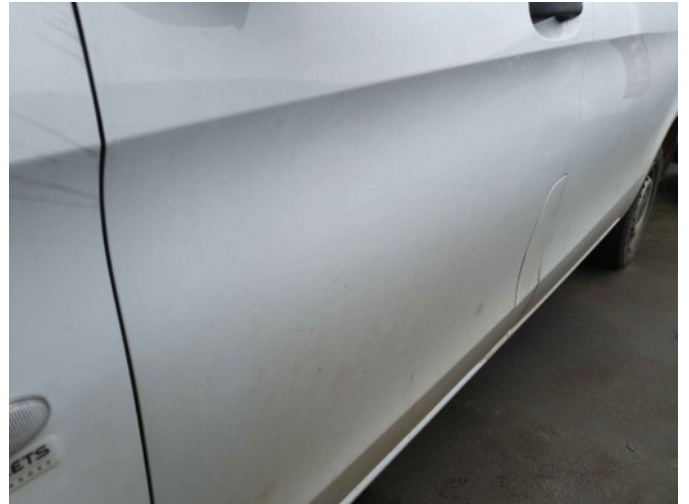
1. Diverse

**Gebruikssporen**

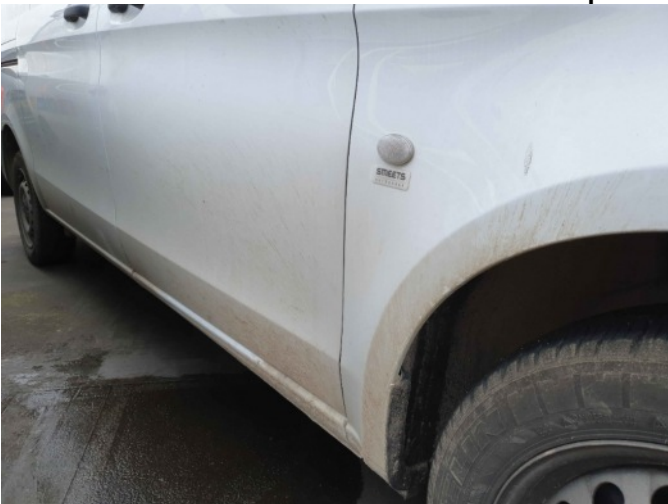
1. Diverse

**Gebruikssporen**

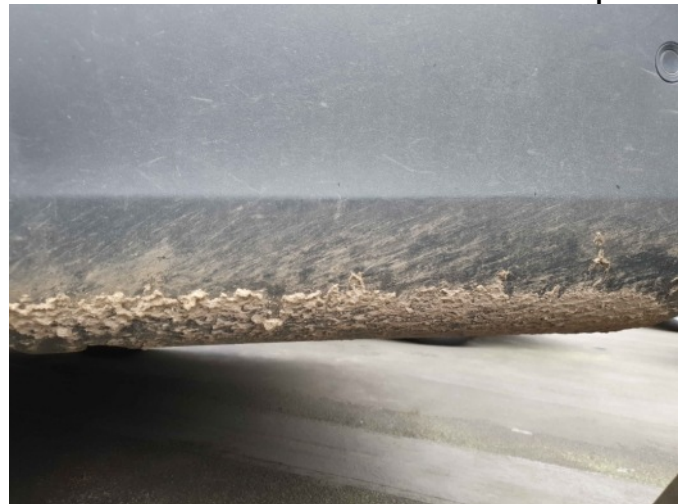
1. Diverse

**Gebruikssporen**

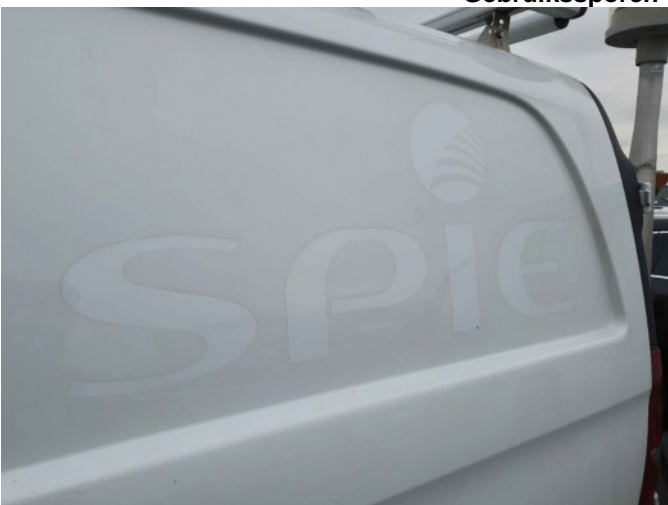
1. Diverse

**Gebruikssporen**
