**Rapport nummer:** 0000000785362-NL170  
**Inspectie plaats:** ALMERE  
**Bezichtigingdatum:** 01.04.2021  
**Vlag :** XZ-704-J

##### Seat Leon ST;Hatchback;Petrol;Manual;

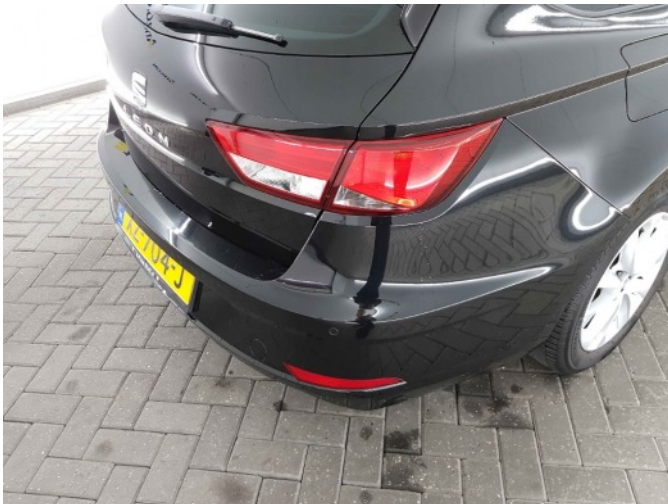
1. Diverse

Gebruikssporen

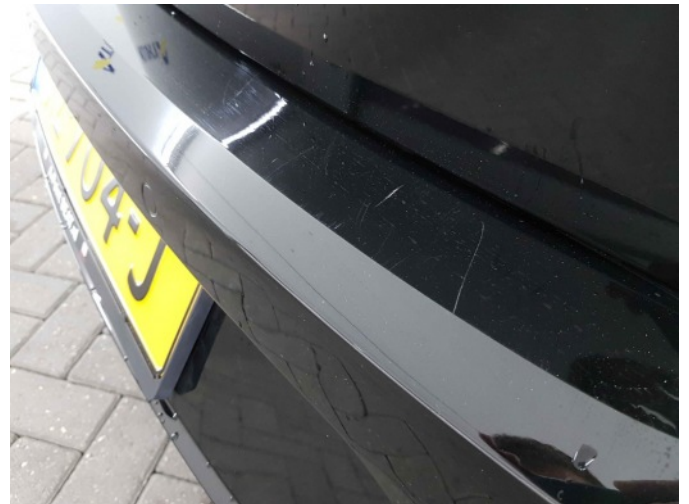
1. Diverse

Gebruikssporen

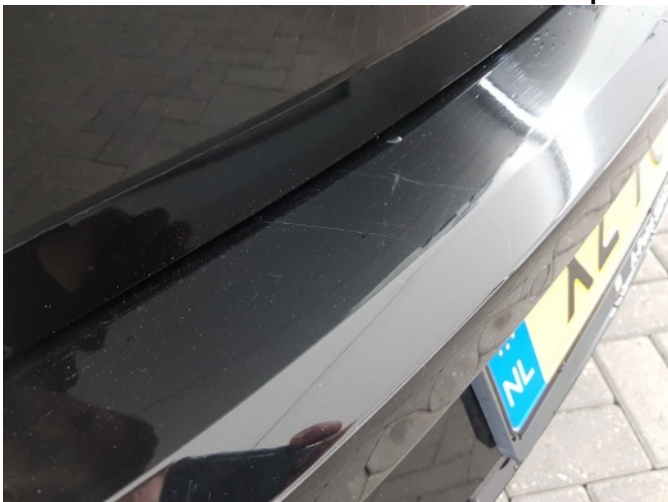
1. Diverse

Gebruikssporen

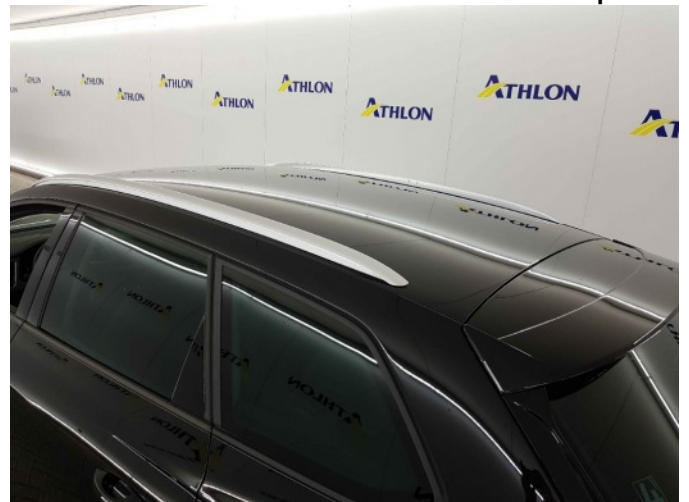
1. Diverse

Gebruikssporen

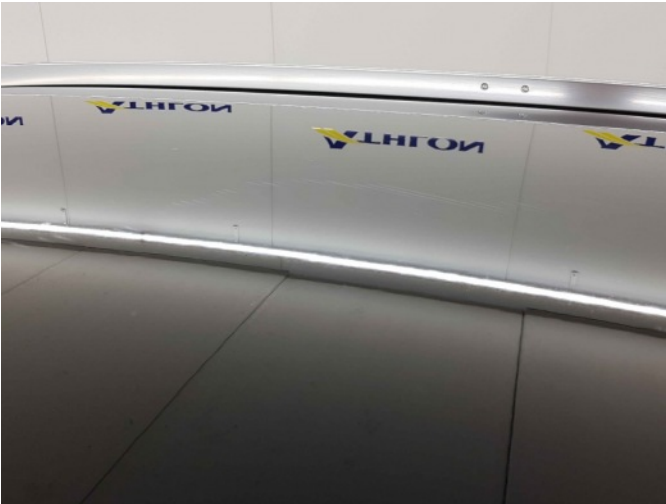
1. Diverse

**Gebruikssporen**

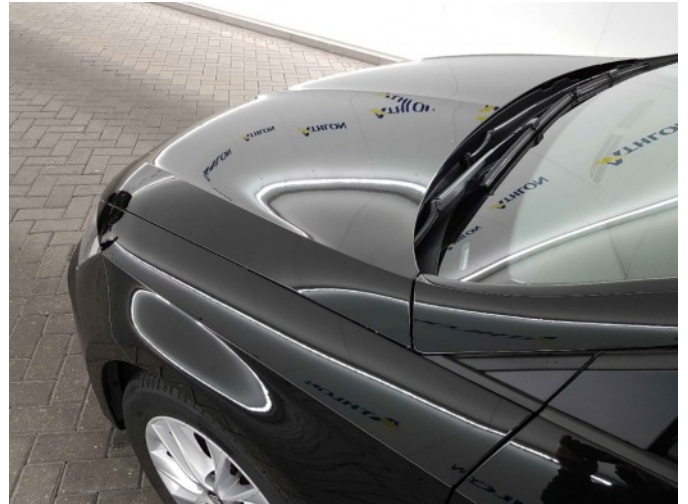
1. Diverse

**Gebruikssporen**

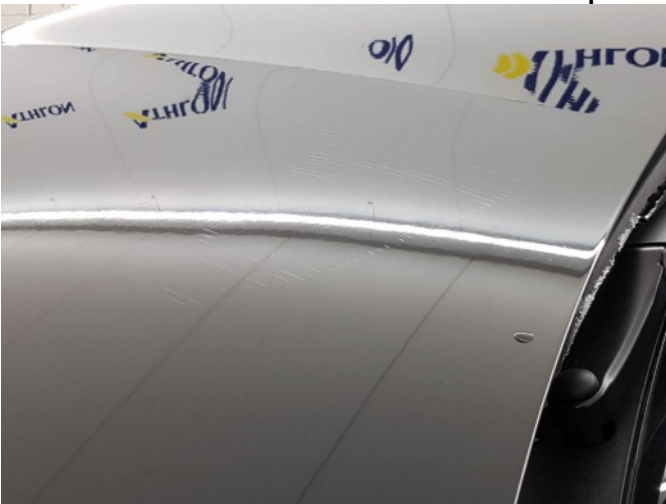
1. Diverse

**Gebruikssporen**
