**Rapport nummer:** 0000000787374-NL170  
**Inspectie plaats:** ALMERE  
**Bezichtigingdatum:** 06.04.2021  
**Vlag :** HF-314-J

#### Lexus CT 200h;Hatchback;Petrol;Automatic;Grey

VIN:	<b>JTHKD5BHX02254038</b>	Kilometerstand afgelezen:	<b>173355 km</b>
Eerste registratie / Bouwjaar:	<b>28.12.2015 / 0</b>	Bezichtigingdatum / -plaats:	<b>06.04.2021 ALMERE</b>
Voertuig type:		Voertuig type:	
HSN/TSN:	<b>null//null</b>	Auto rookvrij:	<b>ja</b>
Conditie exterieur:	<b>3 - Toestand bevredigend</b>	Conditie interieur:	<b>3 - Toestand bevredigend</b>

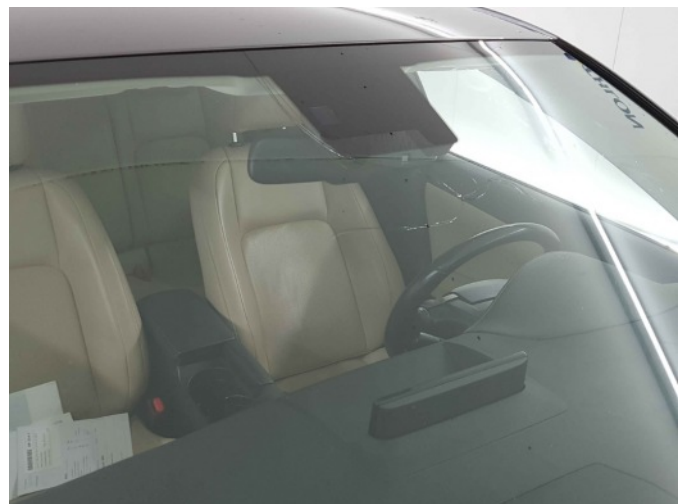
1. Voorrui

Gebruikssporen

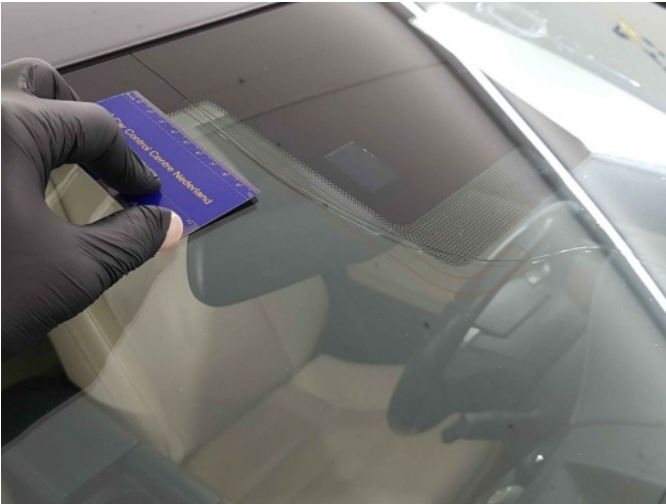
1. Voortuit

**Gebruikssporen**

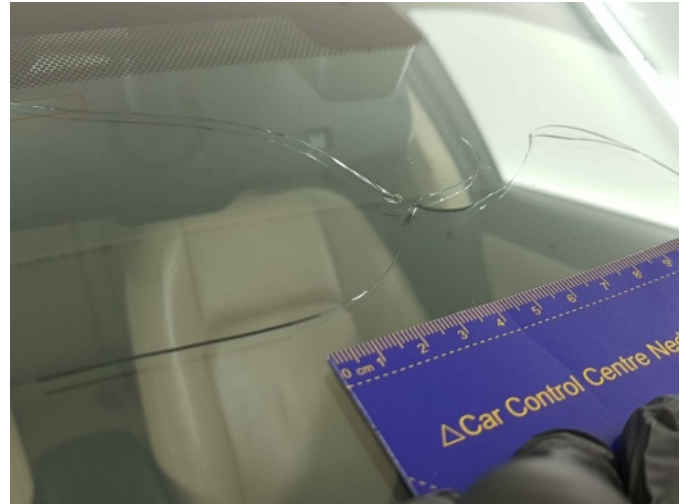
1. Voortuit

**Gebruikssporen**

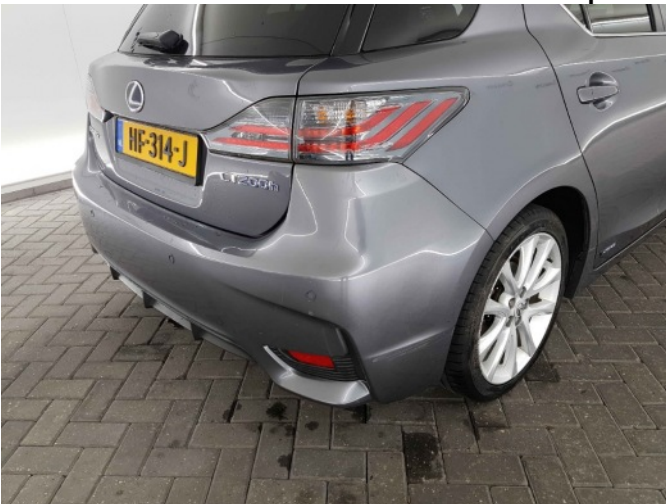
2. Achterbumper

**Schaafplek**

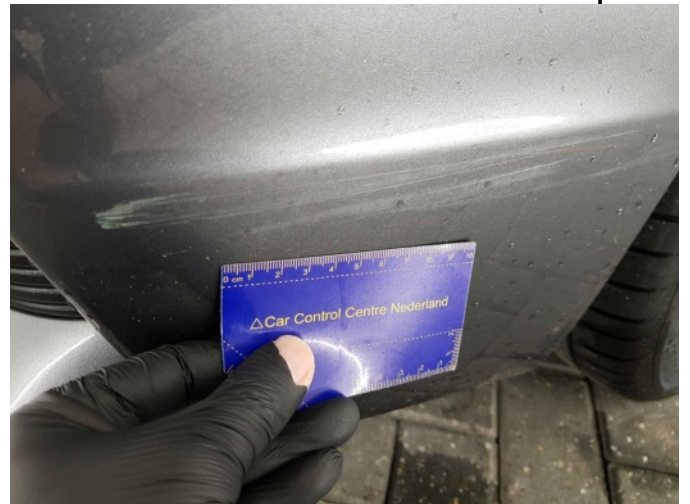
2. Achterbumper

**Schaafplek**

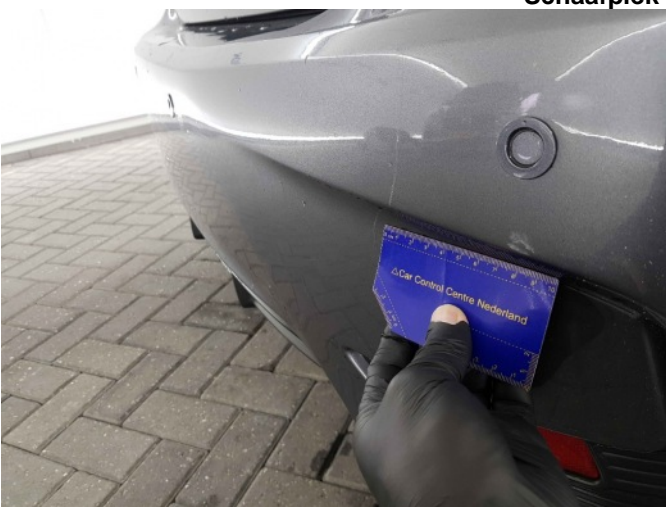
2. Achterbumper

**Schaafplek**

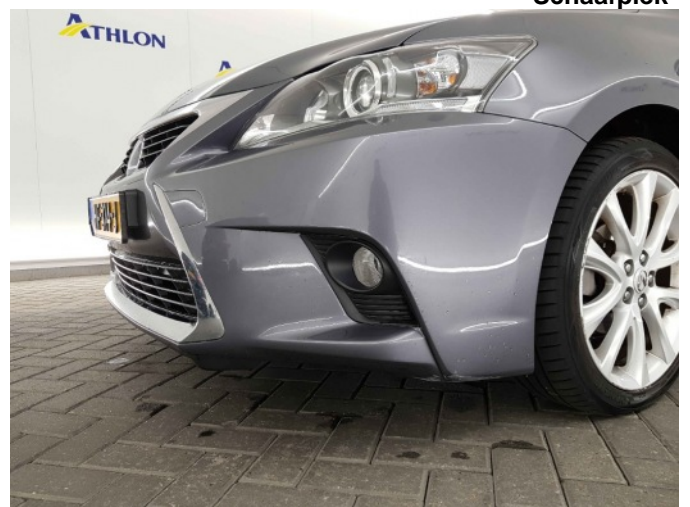
3. Voorbumper

**Schaafplek**

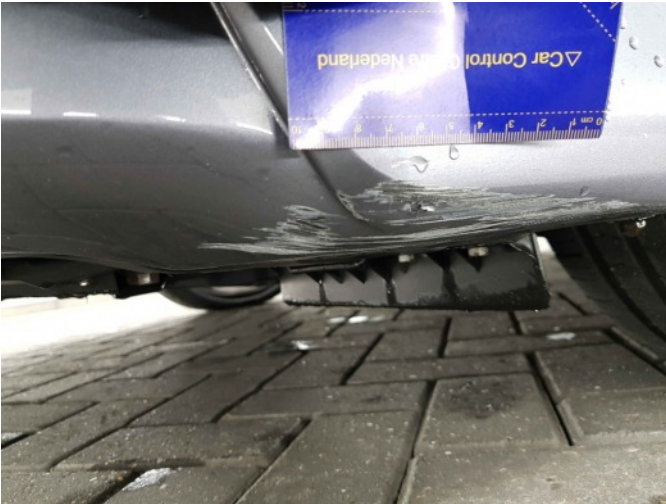
3. Voorbumper

**Schaafplek**

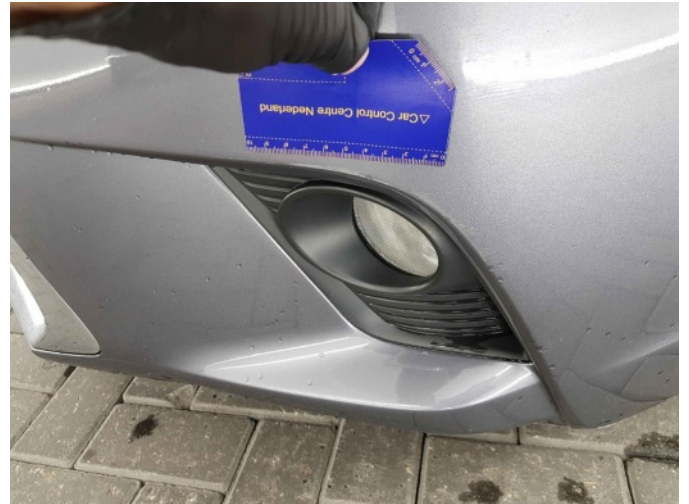
3. Voorbumper

**Schaafplek**

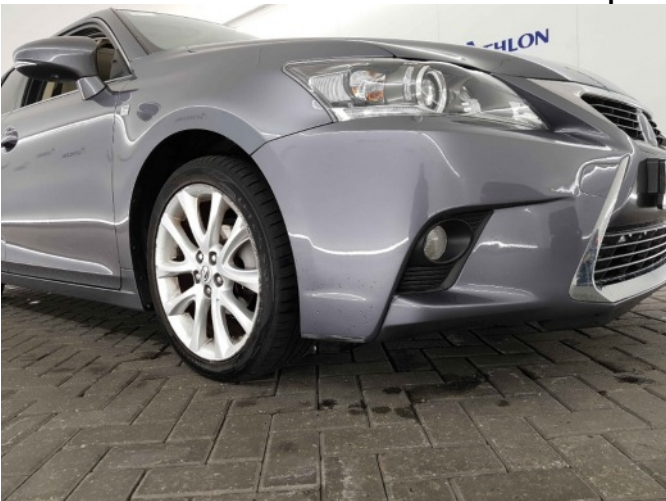
4. Voorbumper

**Schaafplek**

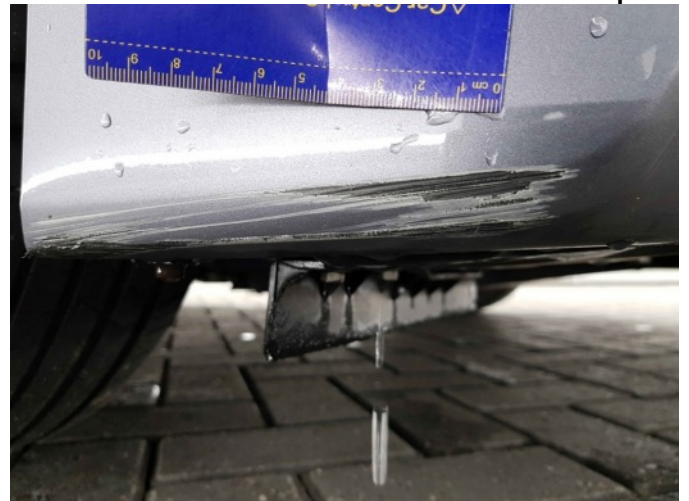
4. Voorbumper

**Schaafplek**

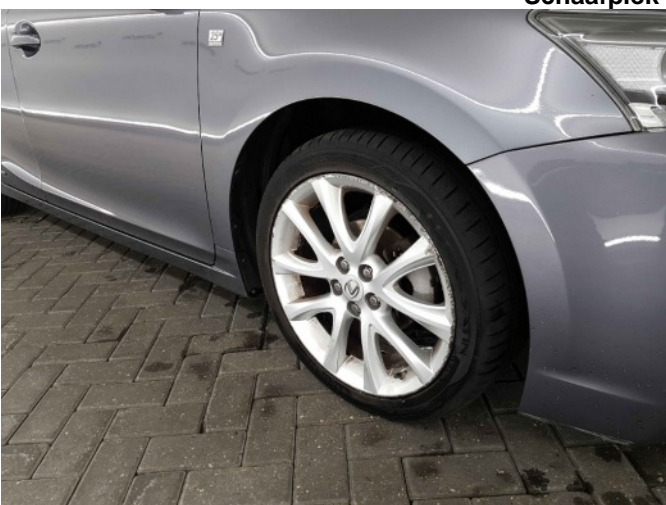
5. Velg voor - rechts

**Beschadigd**

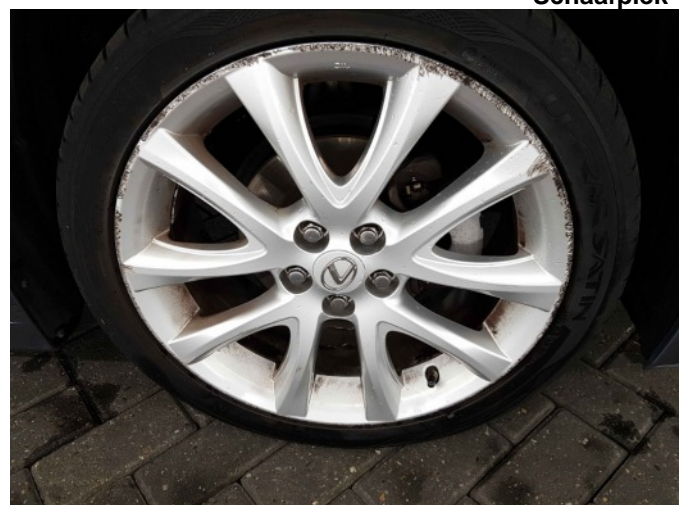
5. Velg voor - rechts

**Beschadigd**

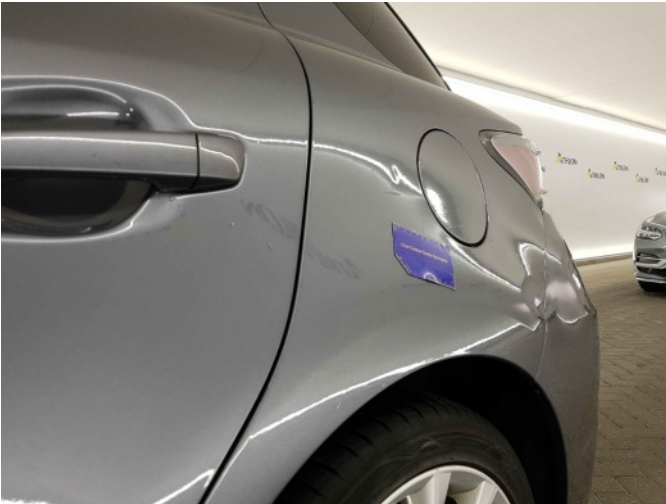
6. Zijwand - achter - Links

**Deuk/Deuken**

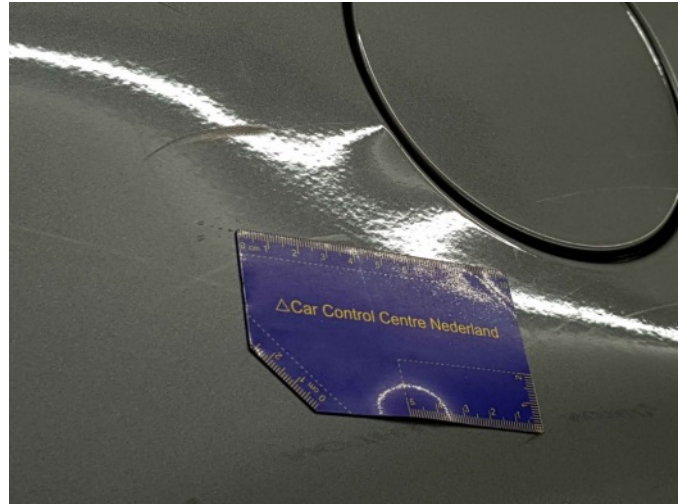
6. Zijwand - achter - Links

**Deuk/Deuken**

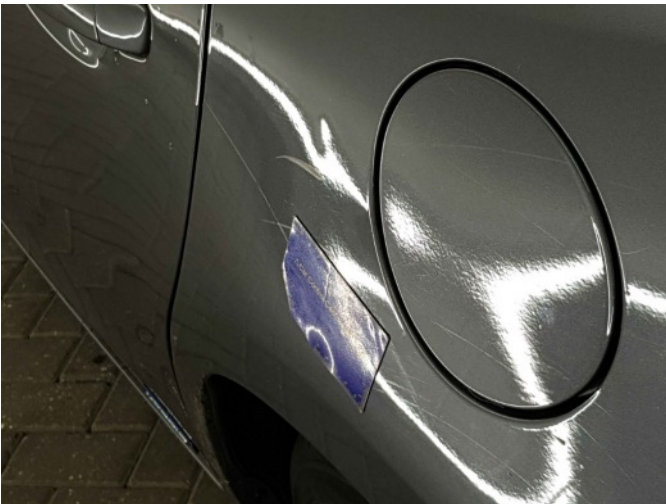
6. Zijwand - achter - Links

**Deuk/Deuken**

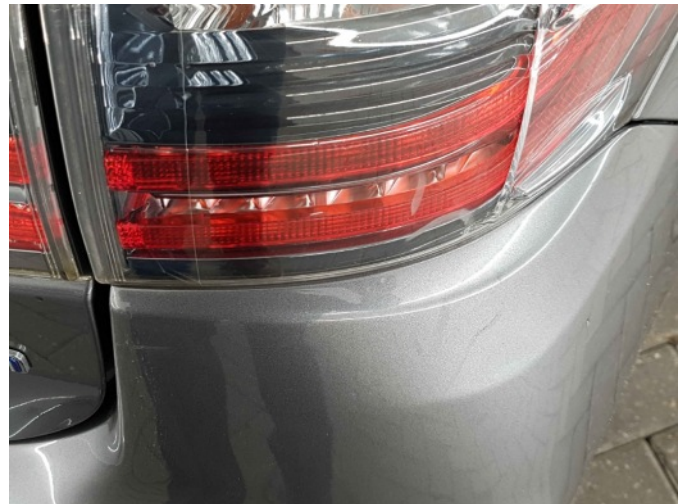
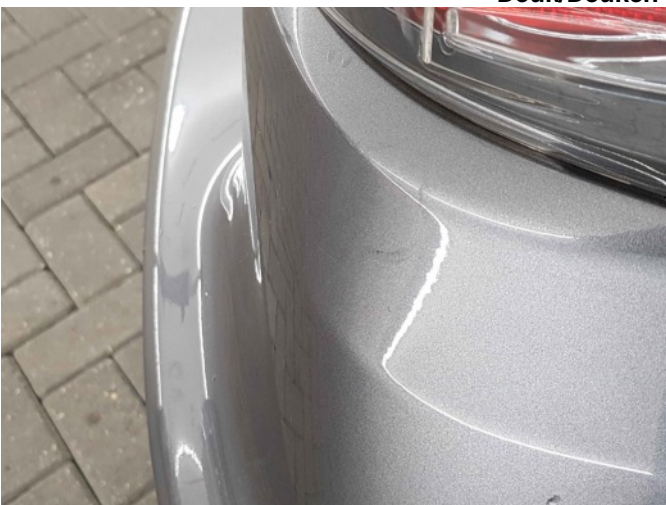
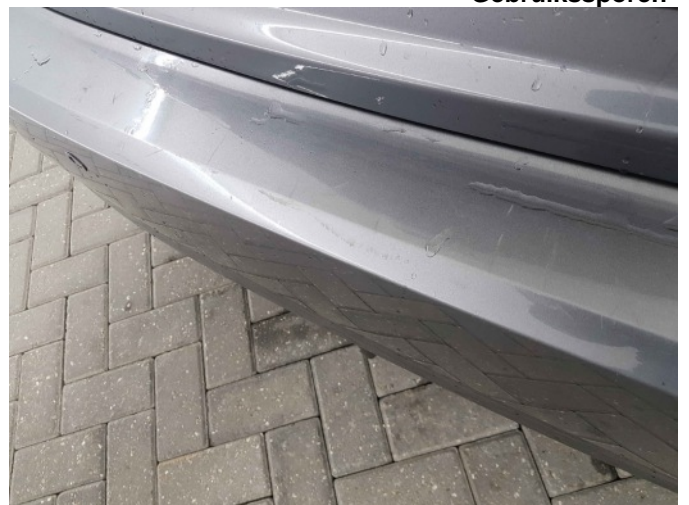
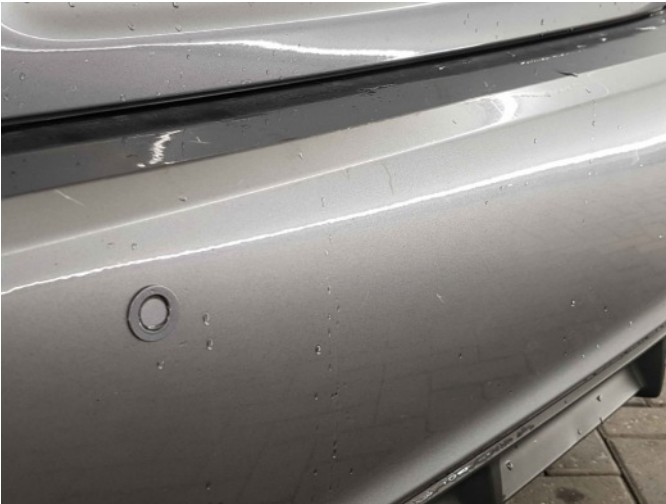
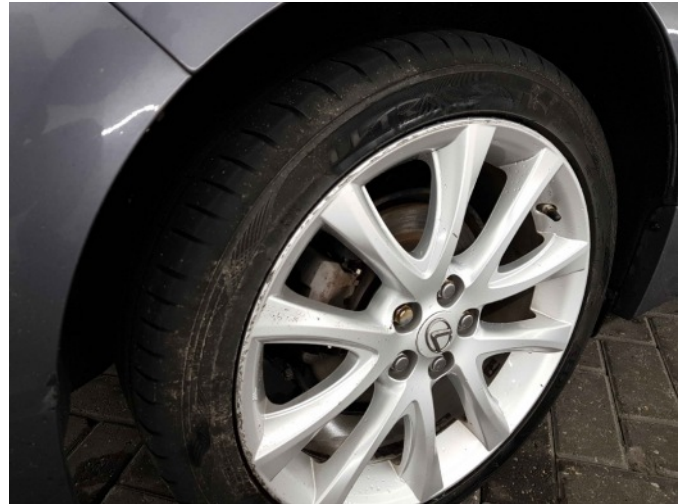
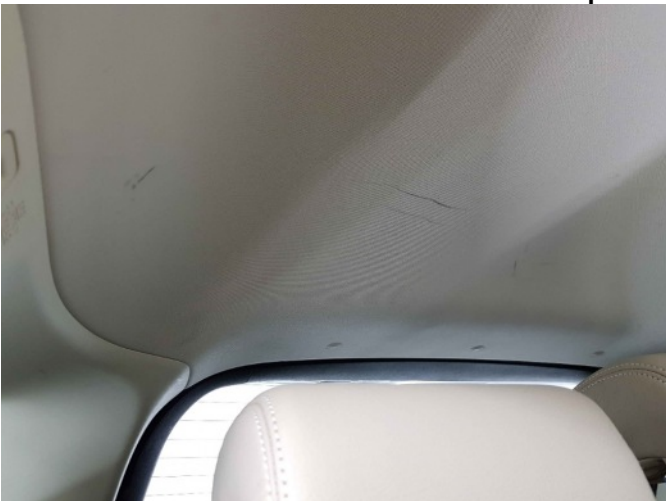
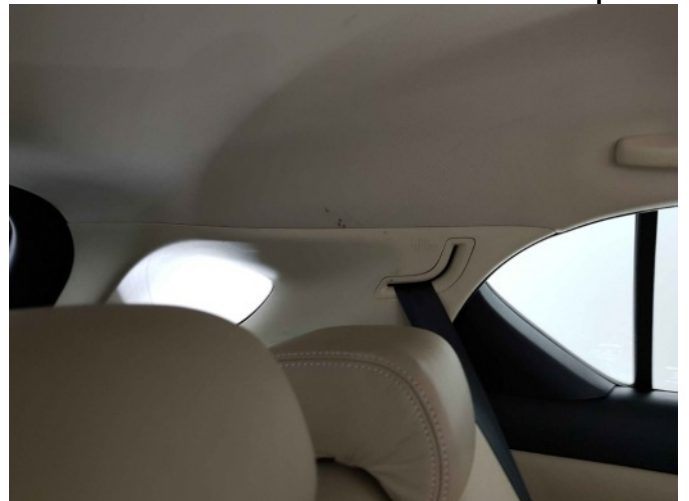
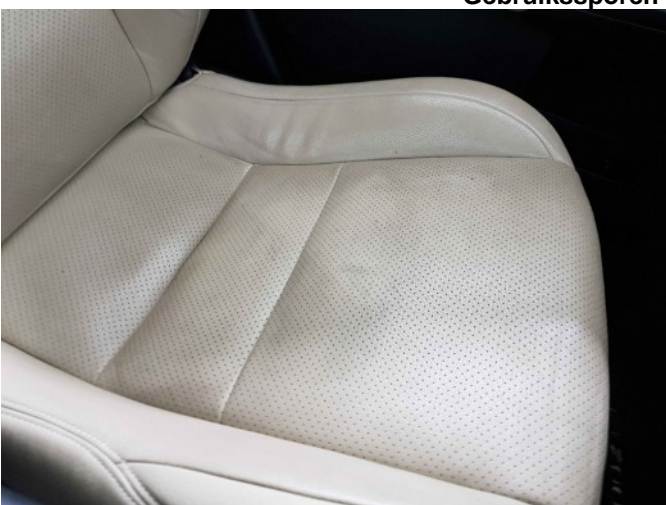
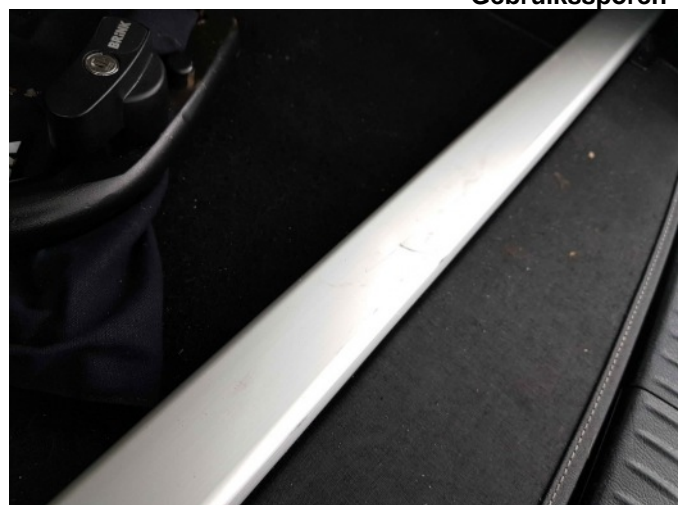
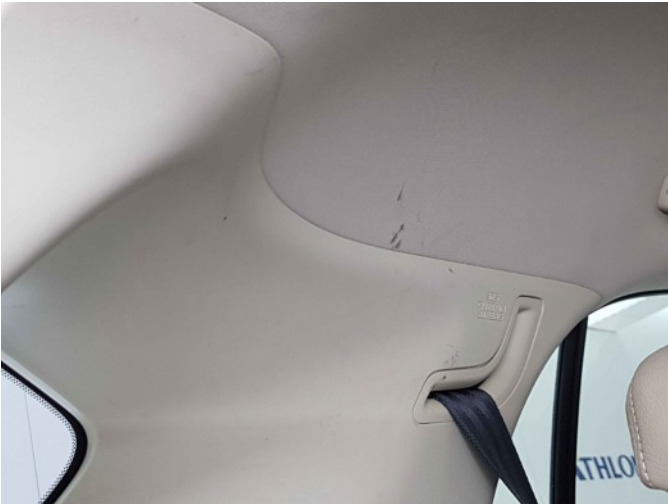
**Gebruikssporen**
