Rapport nummer: 0000000798812-NL170
Inspectie plaats: ALMERE
Bezichtigingdatum: 12.05.2021
Vlag : GD-970-B

BMW 2 Serie Active Tourer;Multi Purpose Vehicle (M.P.V.);Diesel;Manual;

Raming van de schade

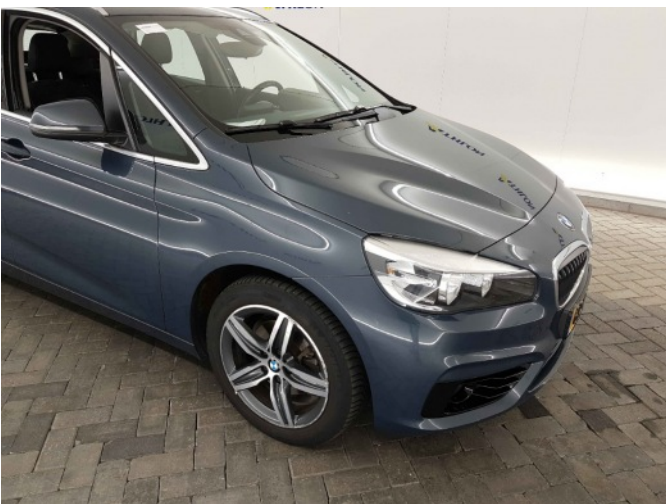
1. Diverse

Gebruikssporen

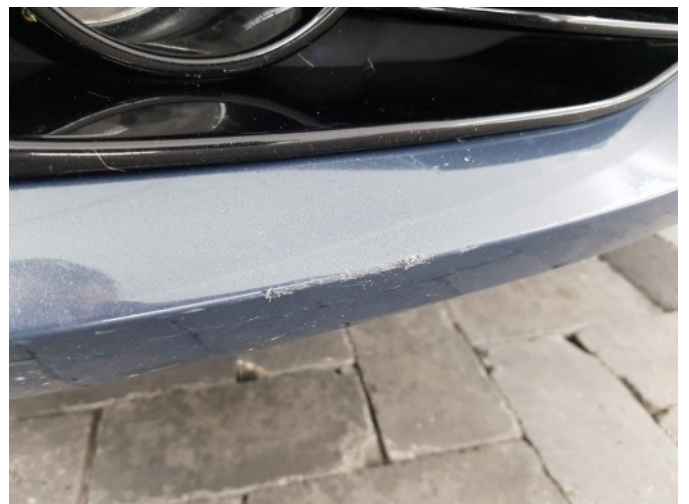
1. Diverse

Gebruikssporen

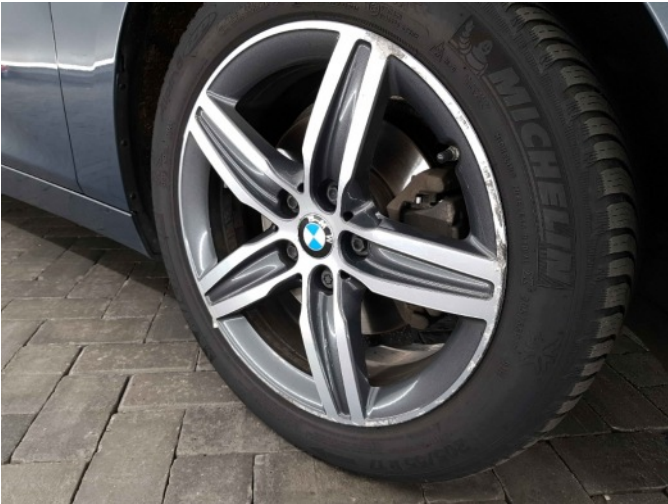
1. Diverse

Gebruikssporen
