Rapport nummer: 0000000808650-NL170
Inspectie plaats: ALMERE
Bezichtigingdatum: 01.06.2021
Vlag : H-419-JF

Peugeot 208;Hatchback;Petrol;Manual;

Raming van de schade

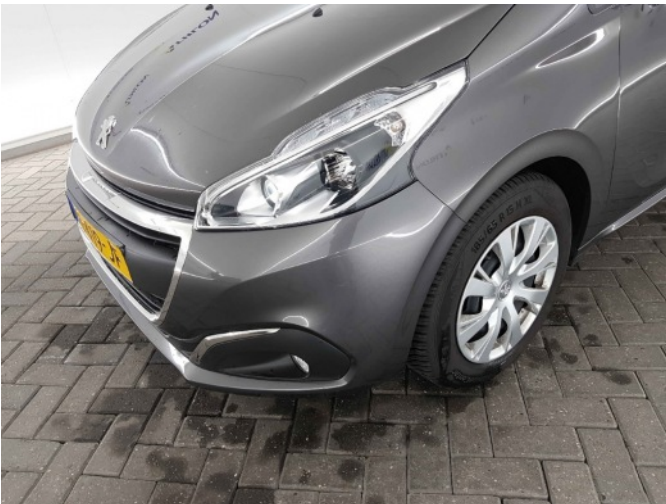
1. Voorbumper

Schaafplek

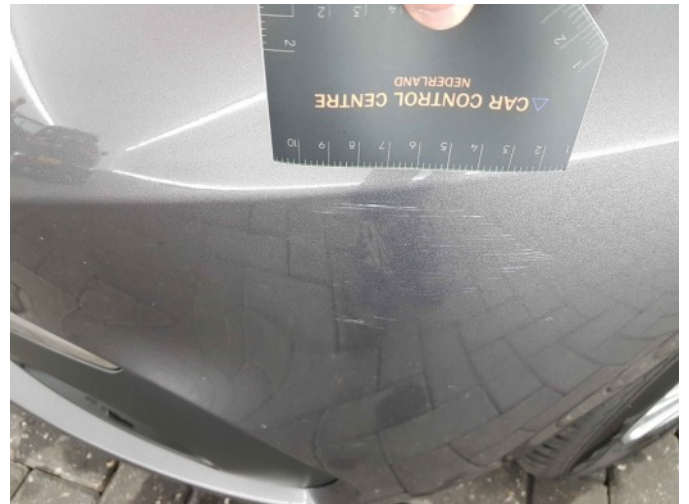
1. Voorbumper

Schaafplek

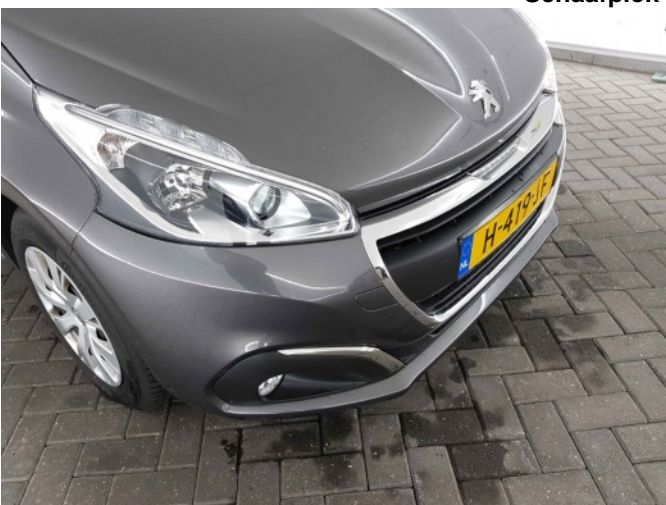
2. Diverse

Gebruikssporen

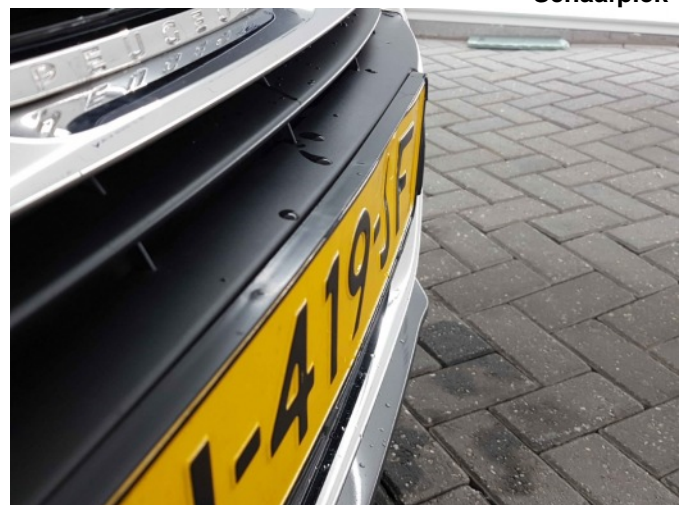
2. Diverse

Gebruikssporen

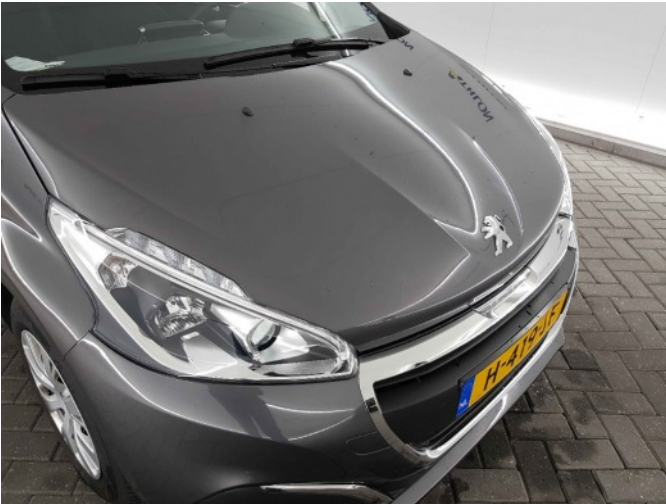
2. Diverse

Gebruikssporen

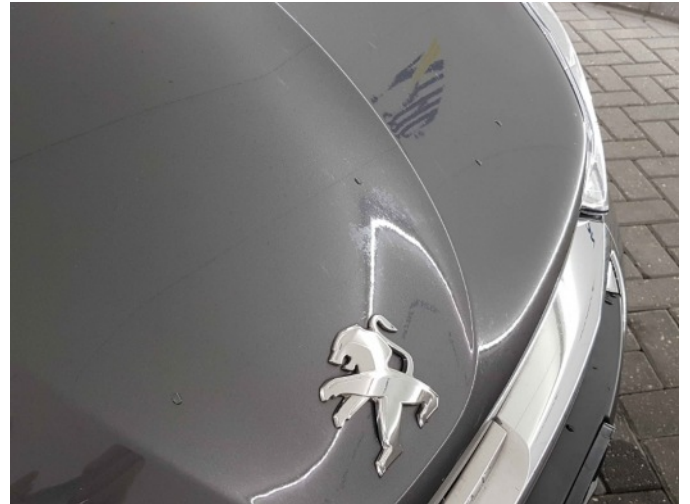
2. Diverse

Gebruikssporen

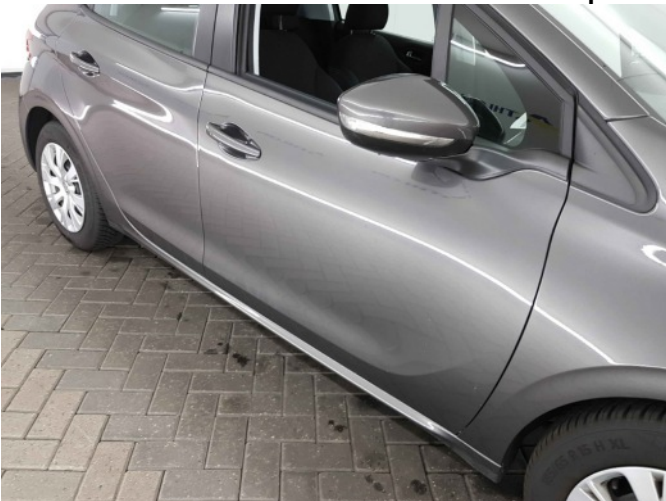
3. Slecht herstel

Gebruikssporen

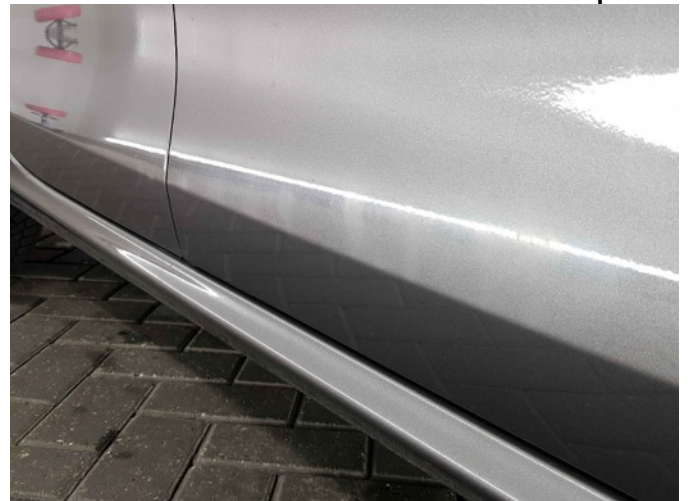
3. Slecht herstel

Gebruikssporen

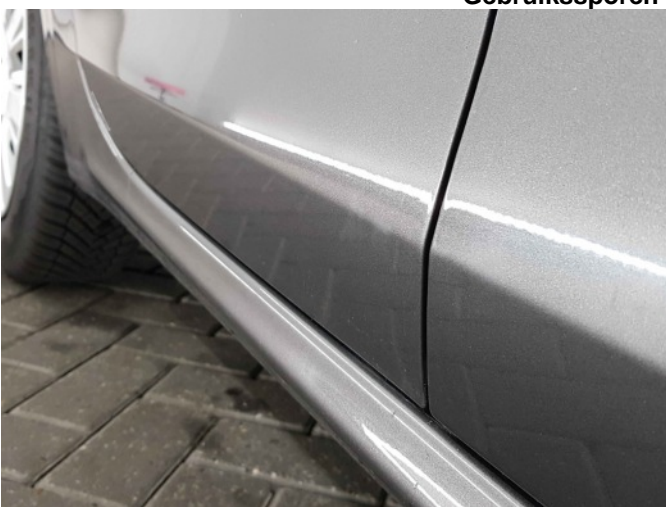
3. Slecht herstel

Gebruikssporen

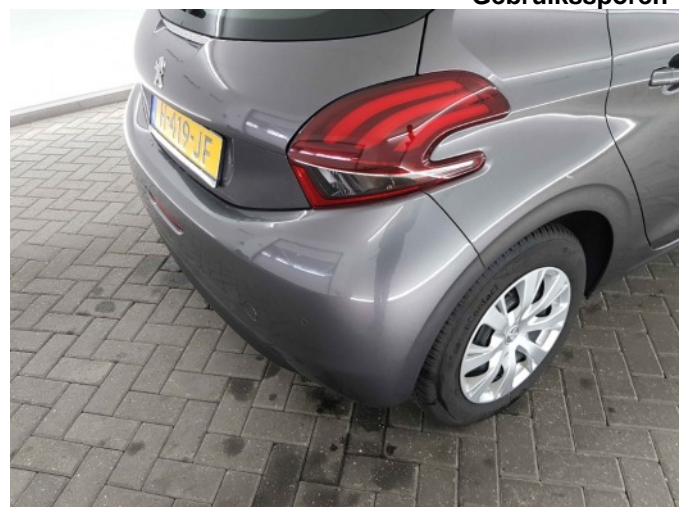
3. Slecht herstel

Gebruikssporen

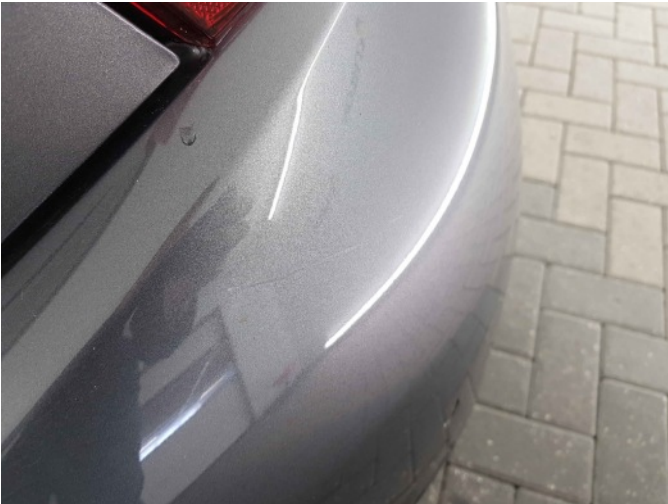
3. Slecht herstel

Gebruikssporen
