Rapport nummer: 0000000804346-NL170
Inspectie plaats: ALMERE
Bezichtigingdatum: 28.05.2021
Vlag : 6-ZFG-78

Smart Fortwo;Hatchback;Electric;Automatic;Off White

VIN:	WME4513901K822071	Kilometerstand afgelezen:	87851 km
Eerste registratie / Bouwjaar:	02.01.2015 / 0	Bezichtigingdatum / -plaats:	28.05.2021 ALMERE
Voertuig type:	Personenauto	Voertuig type:	Hatchback
HSN/TSN:	null//null	Auto rookvrij:	ja
Conditie exterieur:	3 - Toestand bevredigend	Conditie interieur:	3 - Toestand bevredigend

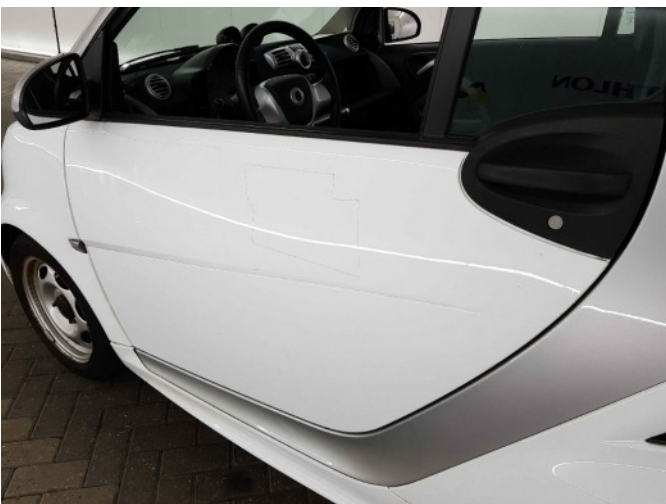
1. Diverse

1.) Diverse | Gebruikssporen

Gebruikssporen

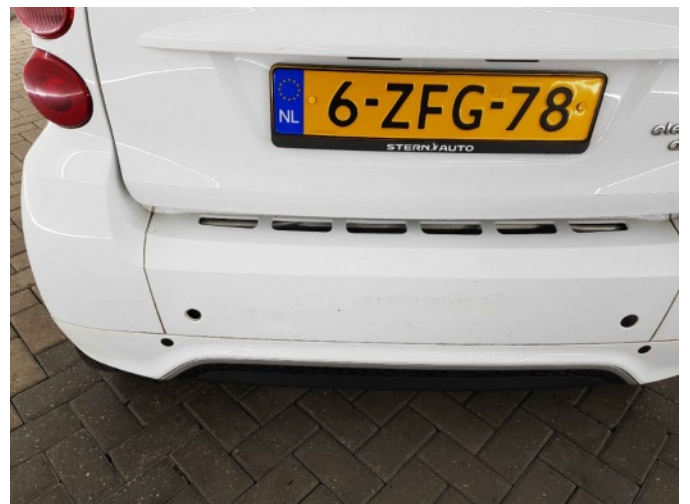
1. Diverse

Gebruikssporen

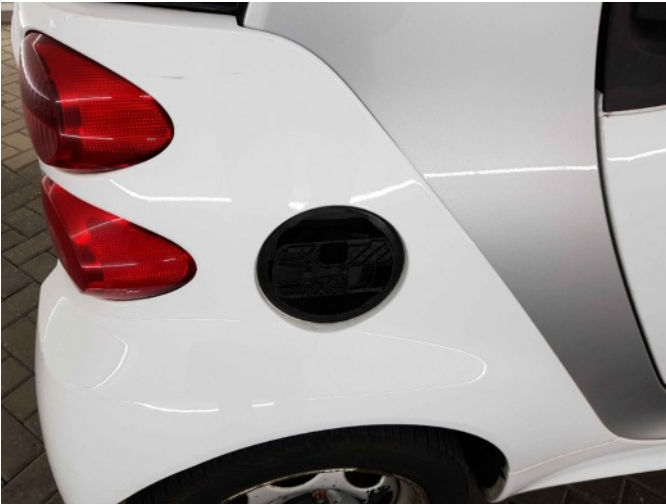
1. Diverse

Gebruikssporen

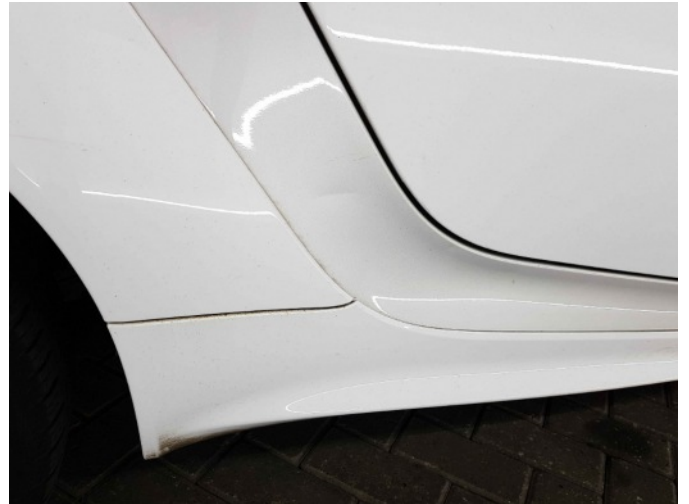
1. Diverse

Gebruikssporen

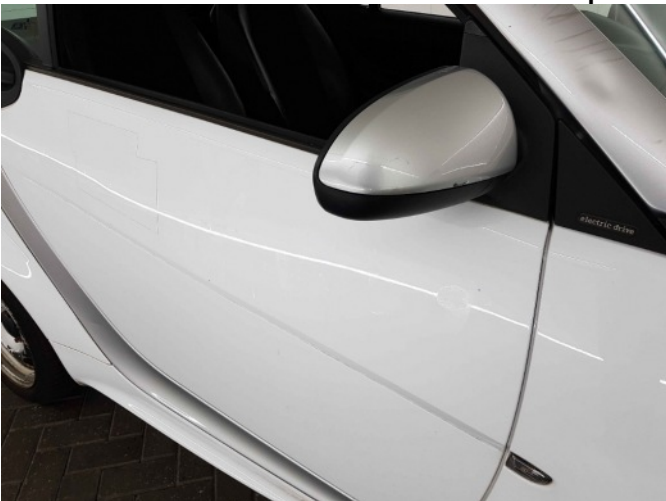
1. Diverse

Gebruikssporen

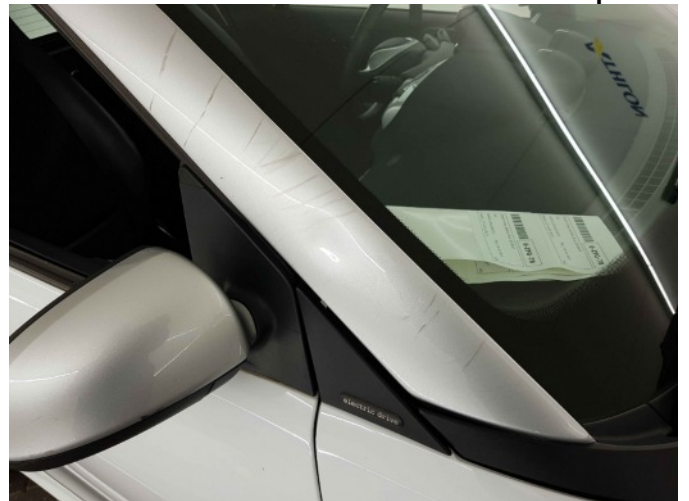
1. Diverse

Gebruikssporen

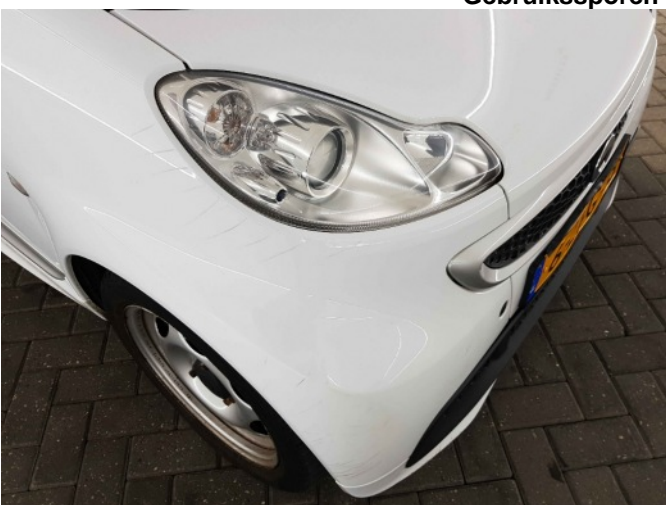
1. Diverse

Gebruikssporen

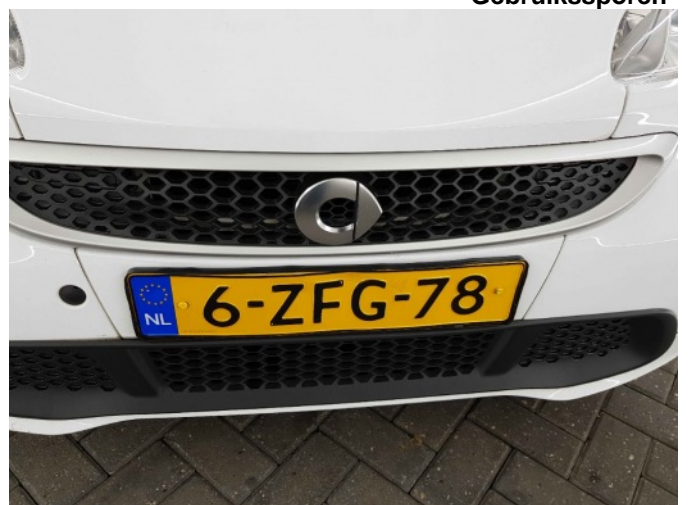
1. Diverse

Gebruikssporen
