**Rapport nummer:** 0000000804310-NL170  
**Inspectie plaats:** ALMERE  
**Bezichtigingdatum:** 28.05.2021  
**Vlag :** 6-ZFB-68

#### Smart Fortwo;Hatchback;Electric;Automatic;Off White

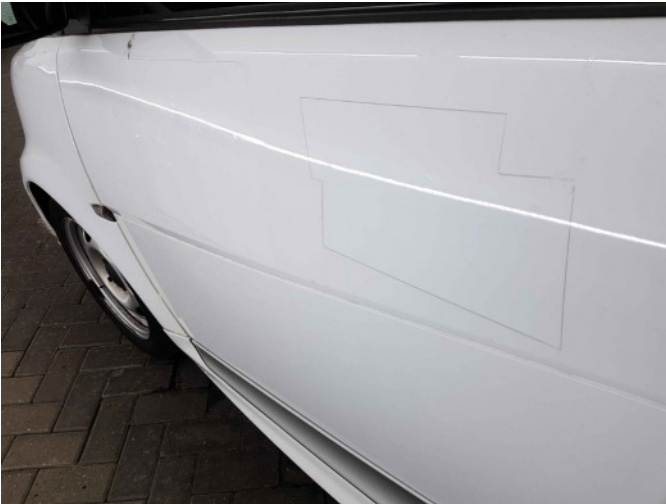
1. diversen

Gebruikssporen

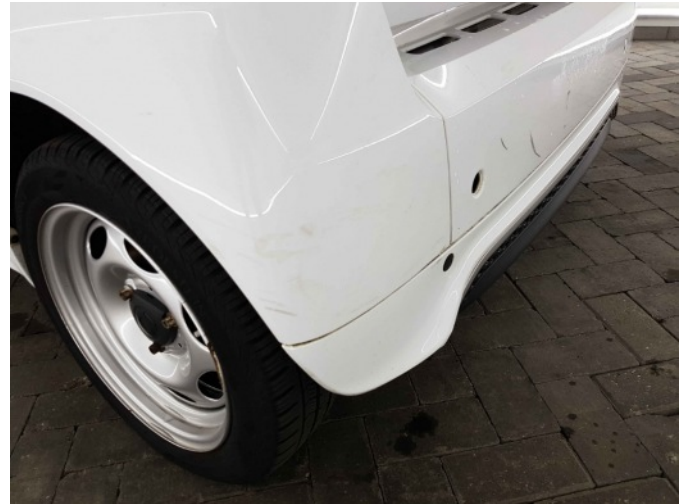
1. diversen

**Gebruikssporen**

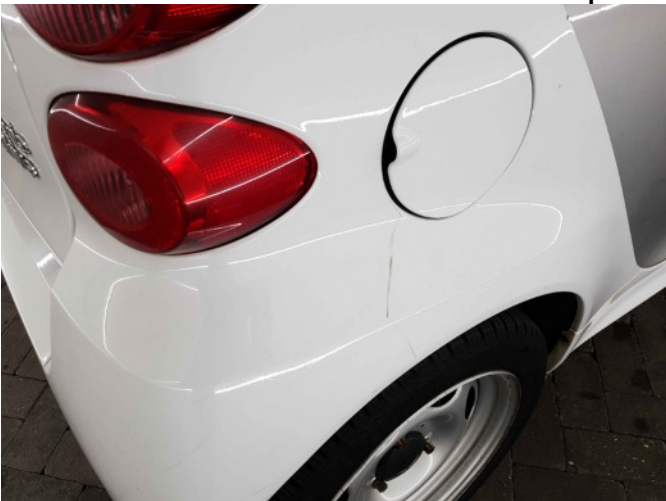
1. diversen

**Gebruikssporen**

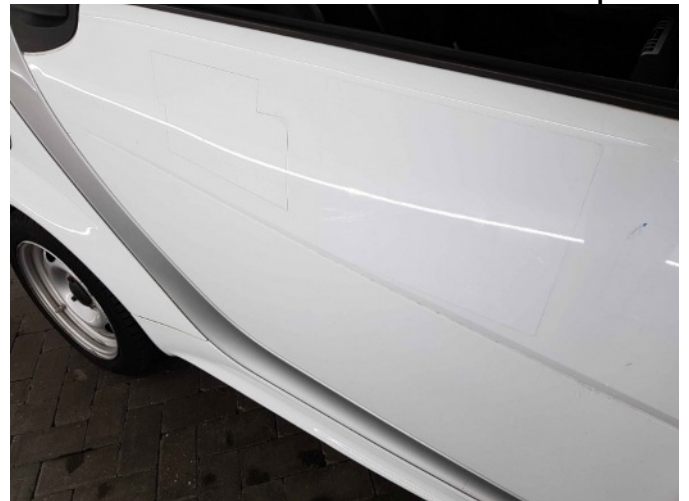
1. diversen

**Gebruikssporen**

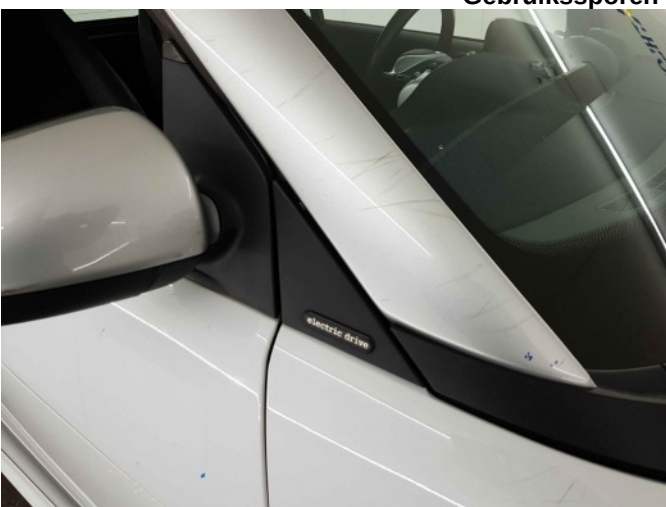
1. diversen

**Gebruikssporen**

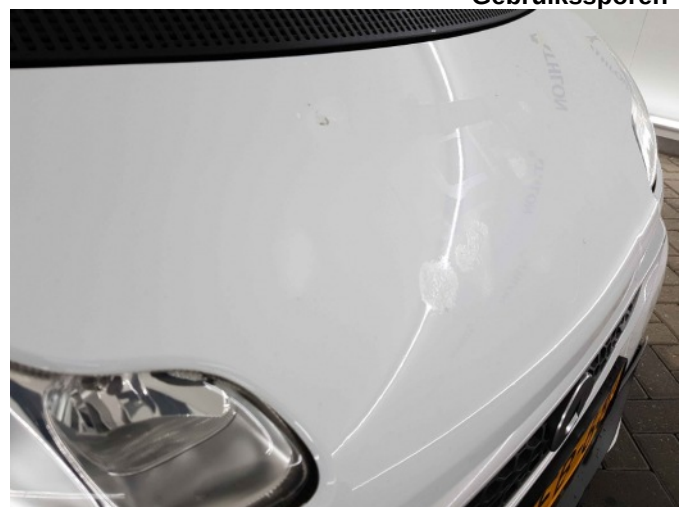
1. diversen

**Gebruikssporen**

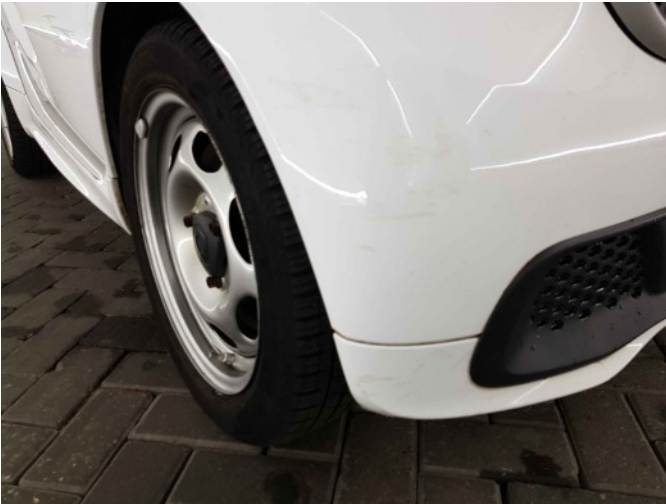
1. diversen

**Gebruikssporen**

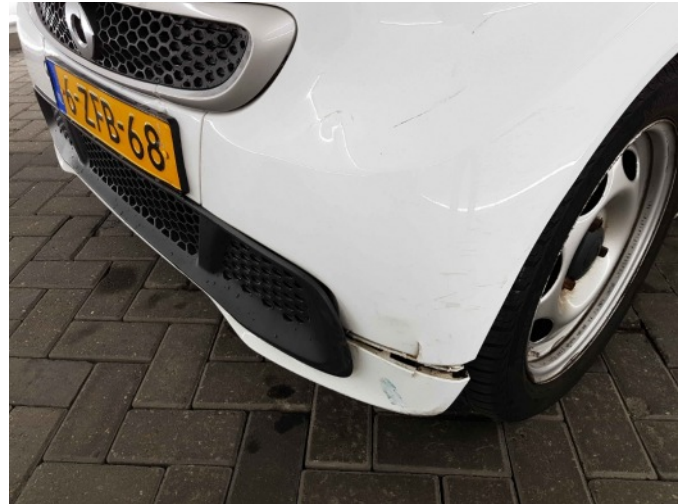
1. diversen

**Gebruikssporen**

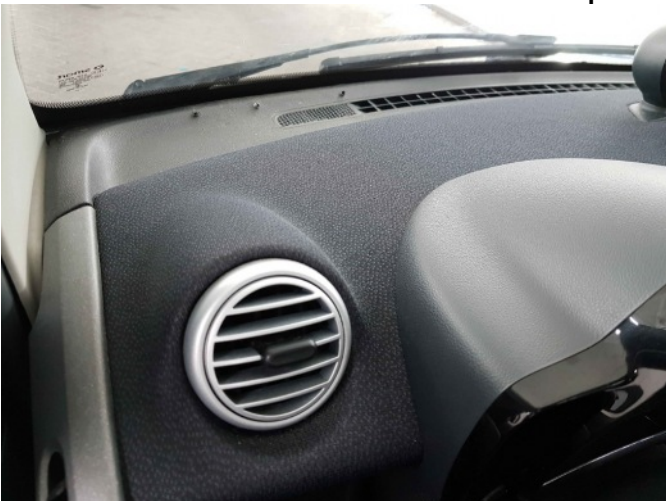
1. diversen

**Gebruikssporen**

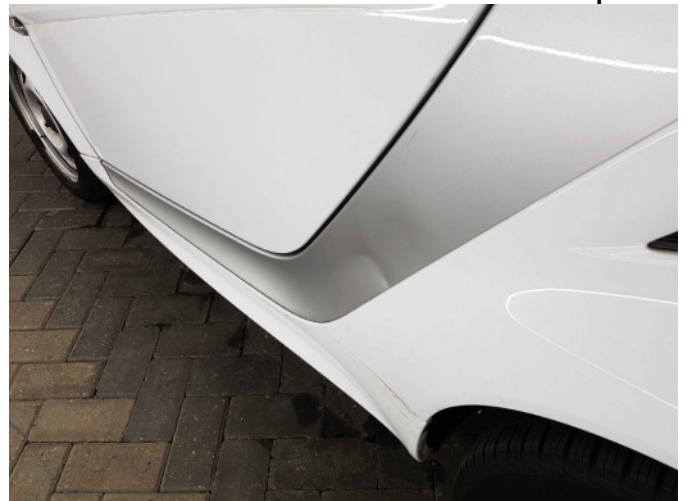
1. diversen

**Gebruikssporen**
