**Rapport nummer:** 0000000808291-NL170  
**Inspectie plaats:** ALMERE  
**Bezichtigingdatum:** 07.06.2021  
**Vlag :** JF-683-D

**Volkswagen Polo;Hatchback;Diesel;Automatic;Blue**

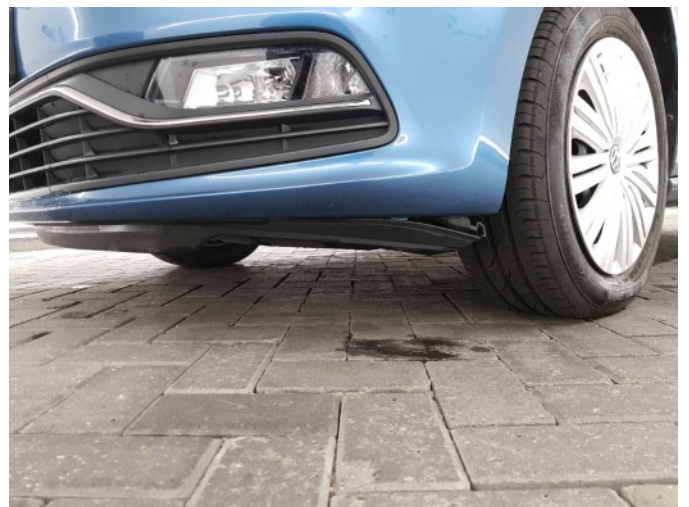
1. Voorspoiler

1.) Voorspoiler | Schaafplek

Schaafplek

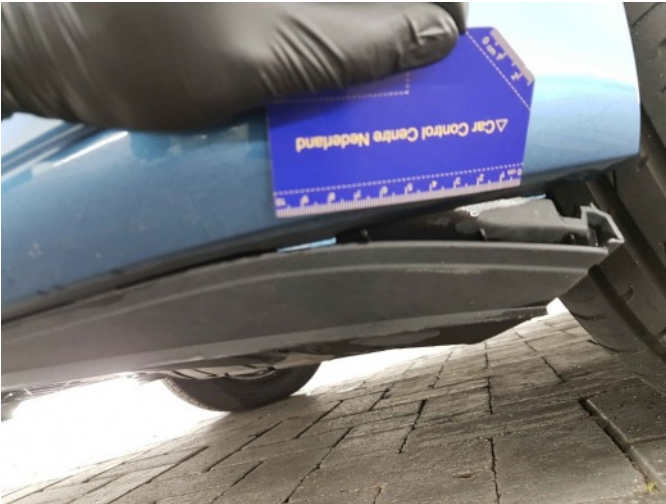
1. Voorspoiler

**Schaafplek**
