**Rapport nummer:** 0000000809625-NL170  
**Inspectie plaats:** ALMERE  
**Bezichtigingdatum:** 08.06.2021  
**Vlag :** 2-ZFG-94

#### Smart Fortwo;Hatchback;Electric;Automatic;Off White

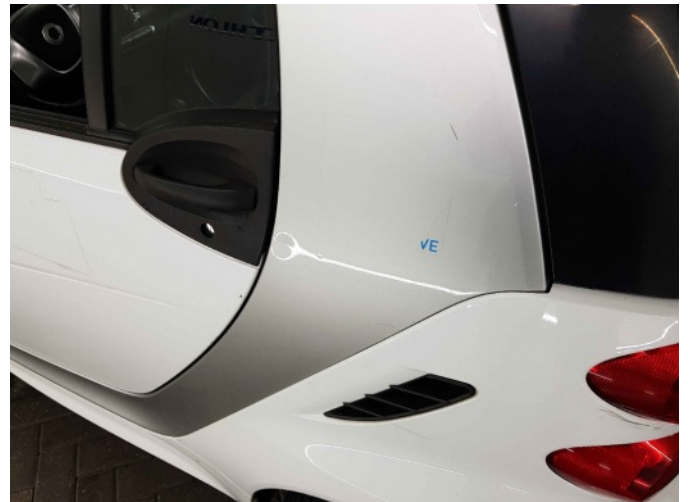
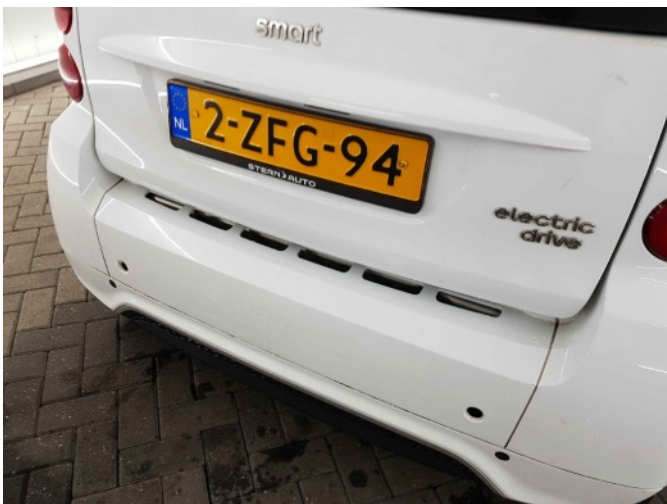
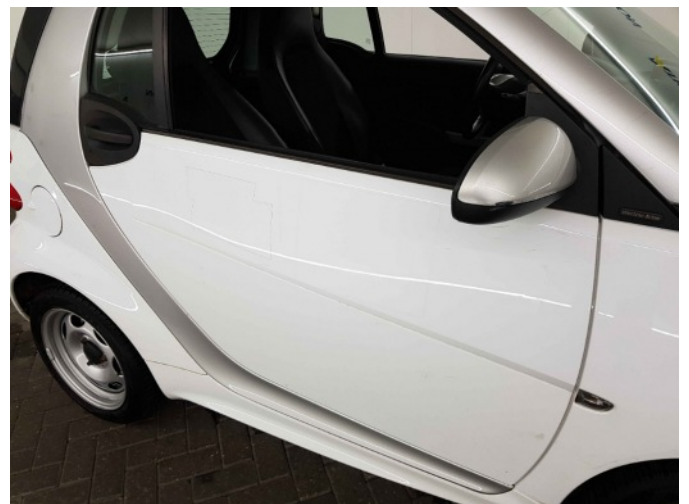
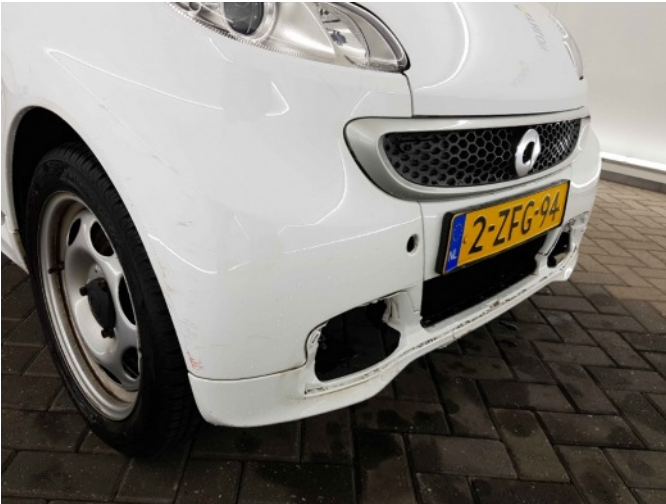
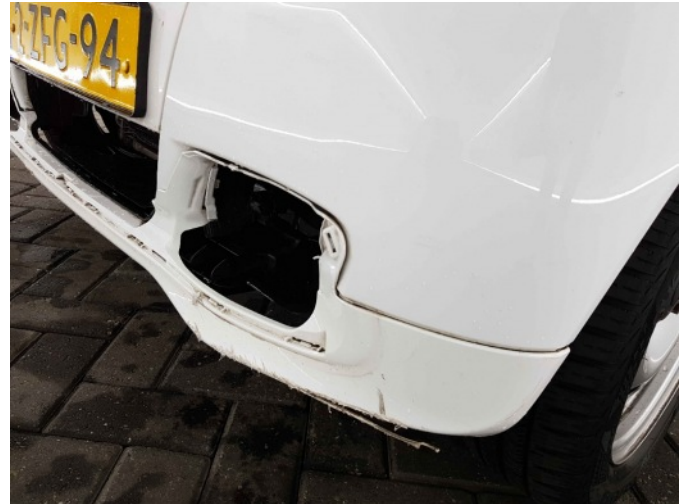
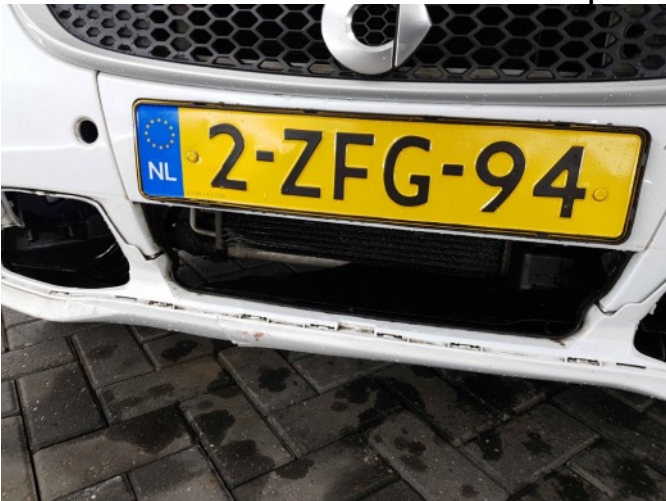
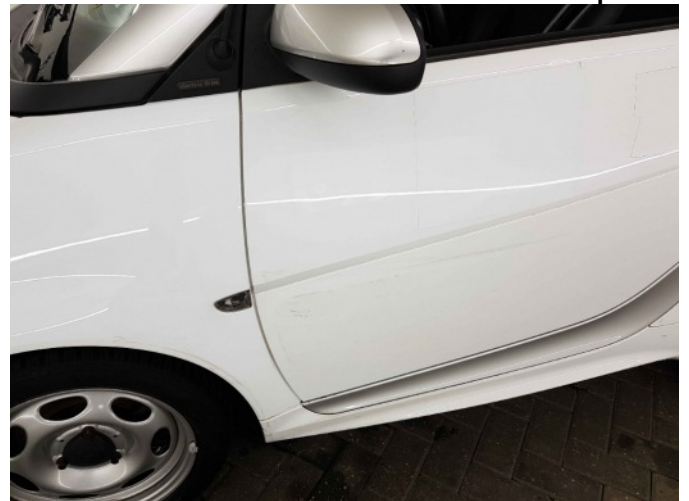
#### 1.) Diverse | Gebruikssporen

Vloeistof lekkage : in orde; Instrumentenpaneel: in orde; Remssysteem: onderzocht Limited; Koppeling: Niet beschikbaar;  
 Motor: in orde; Veersysteem: in orde; Stuurinrichting: in orde; Transmissie: in orde; Conditie interieur: 3 - Toestand  
 bevredigend;

1. Diverse

Gebruikssporen
