**Rapport nummer:** 0000000804323-NL170  
**Inspectie plaats:** ALMERE  
**Bezichtigingdatum:** 01.06.2021  
**Vlag :** 6-ZDV-32

**Smart Fortwo;Hatchback;Electric;Automatic;Off White**

VIN:	<b>WME4513901K822819</b>	Kilometerstand afgelezen:	<b>85983 km</b>
Eerste registratie / Bouwjaar:	<b>18.12.2014 / 0</b>	Bezichtigingdatum / -plaats:	<b>01.06.2021 ALMERE</b>
Voertuig type:	<b>Personenauto</b>	Voertuig type:	<b>Hatchback</b>
HSN/TSN:	<b>null//null</b>	Auto rookvrij:	<b>ja</b>
Conditie exterieur:	<b>3 - Toestand bevredigend</b>	Conditie interieur:	<b>3 - Toestand bevredigend</b>

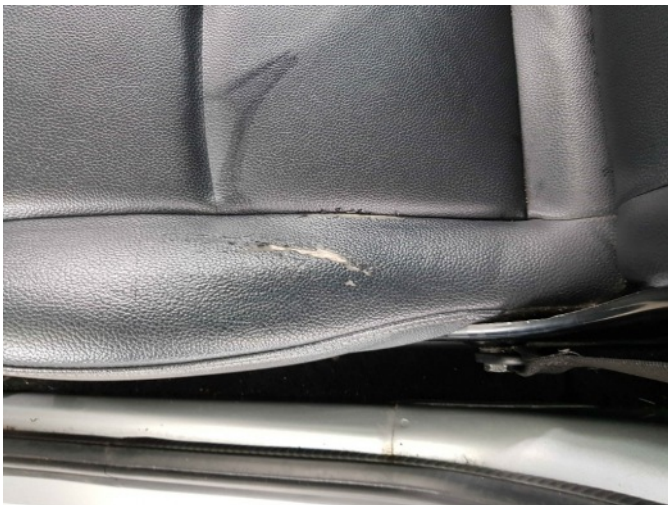
1. Diverse

**Gebruikssporen**

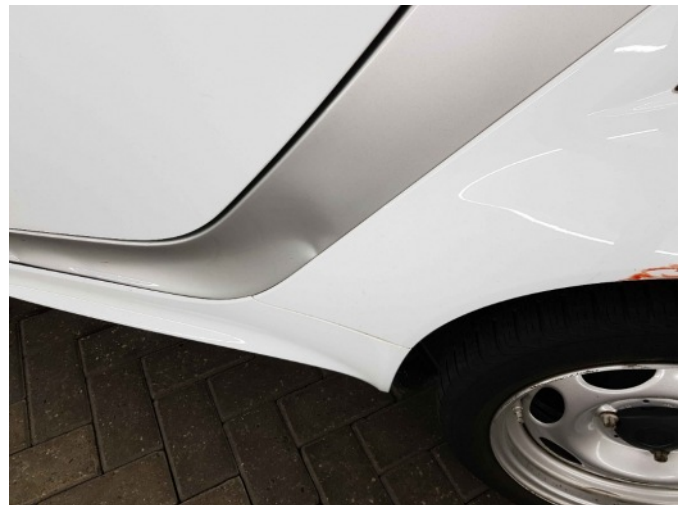
1. Diverse

**Gebruikssporen**

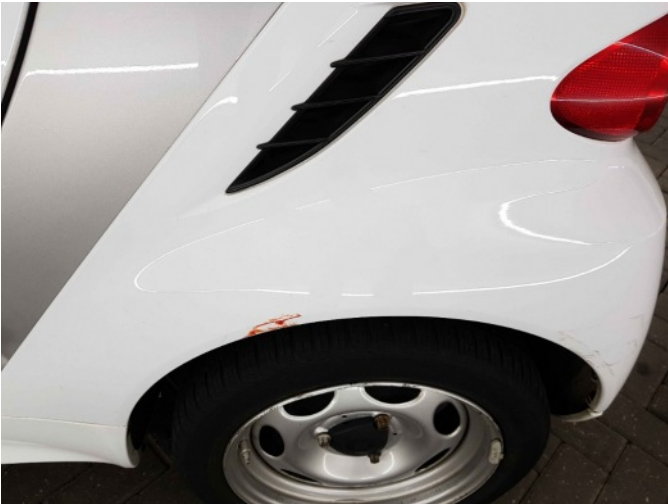
1. Diverse

**Gebruikssporen**

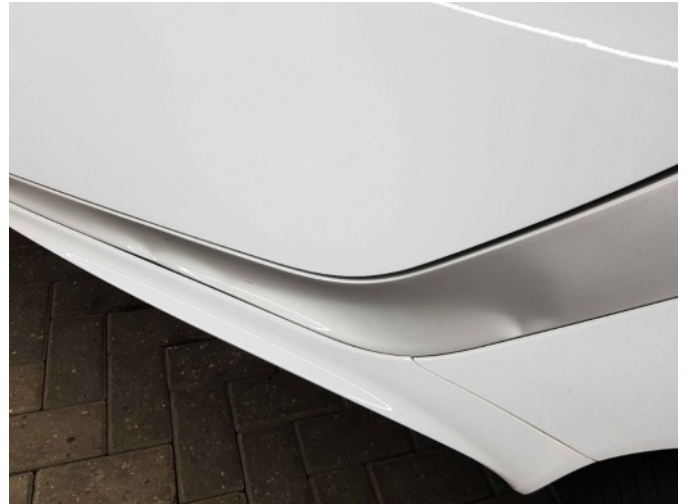
1. Diverse

**Gebruikssporen**

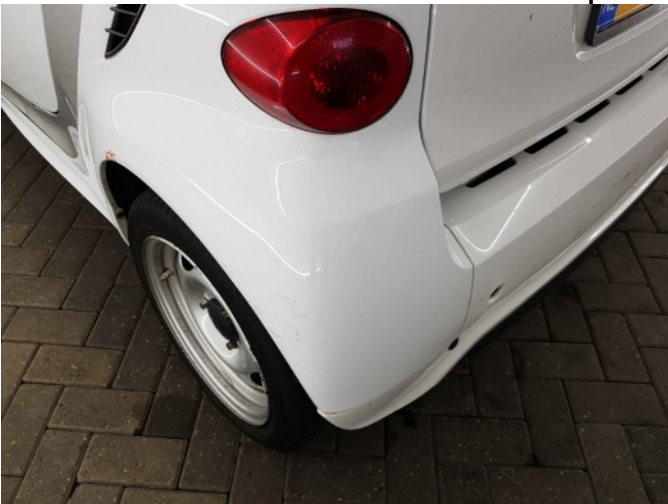
1. Diverse

**Gebruikssporen**

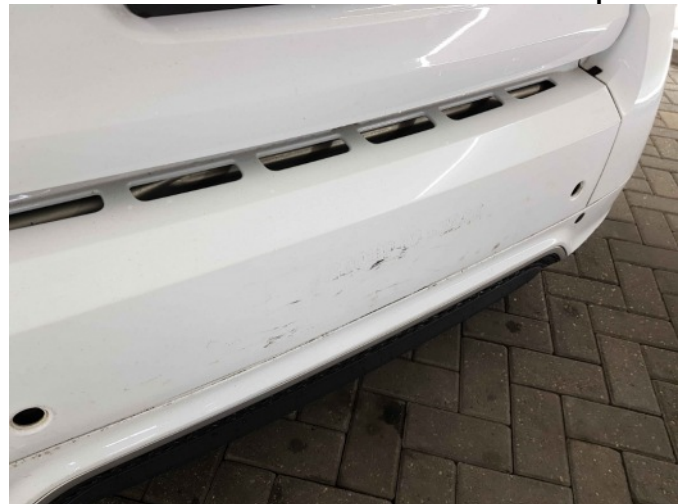
1. Diverse

**Gebruikssporen**

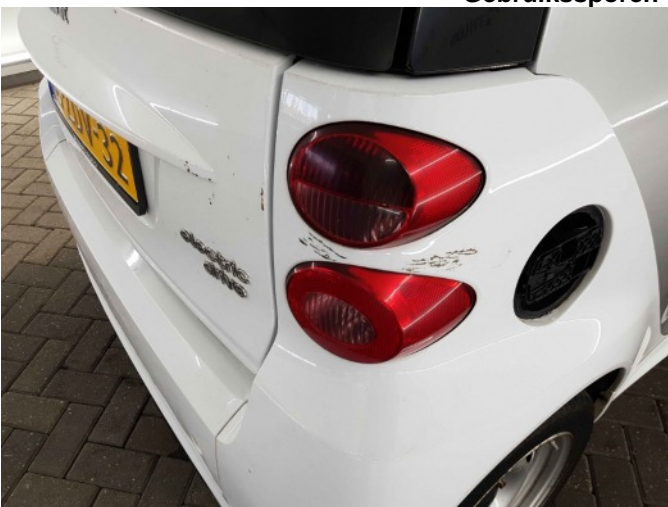
1. Diverse

**Gebruikssporen**

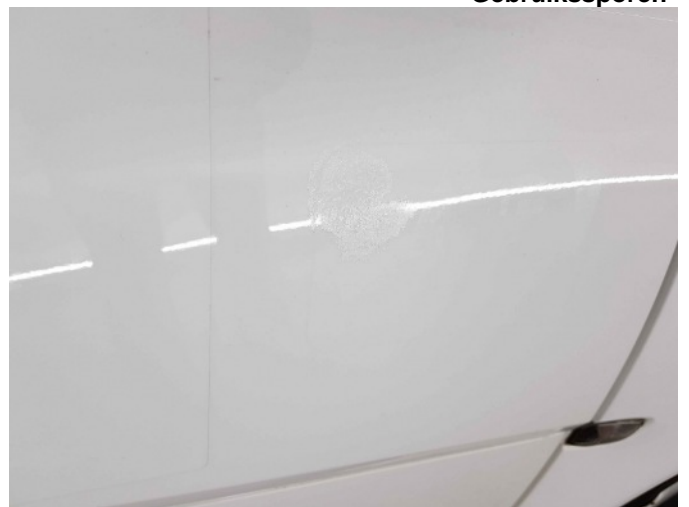
1. Diverse

**Gebruikssporen**

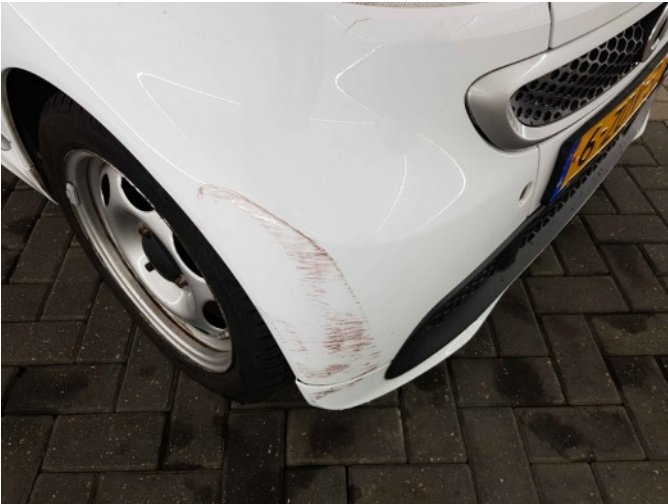
1. Diverse

**Gebruikssporen**

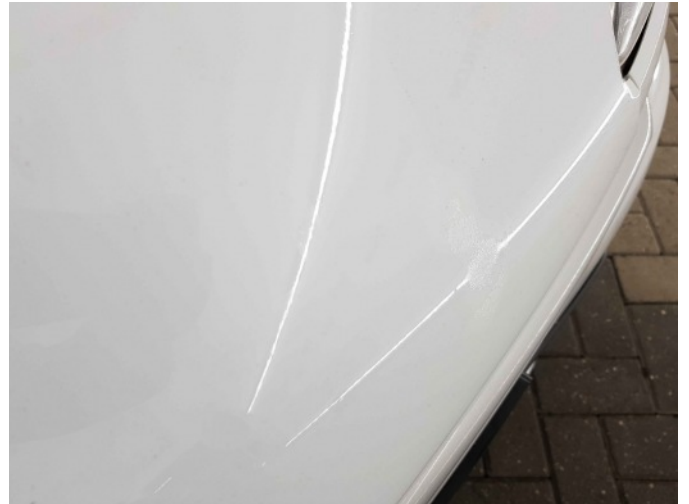
1. Diverse

**Gebruikssporen**

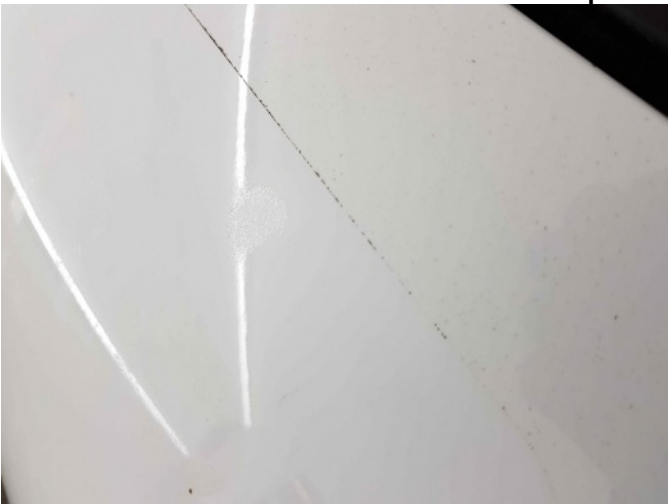
1. Diverse

**Gebruikssporen**

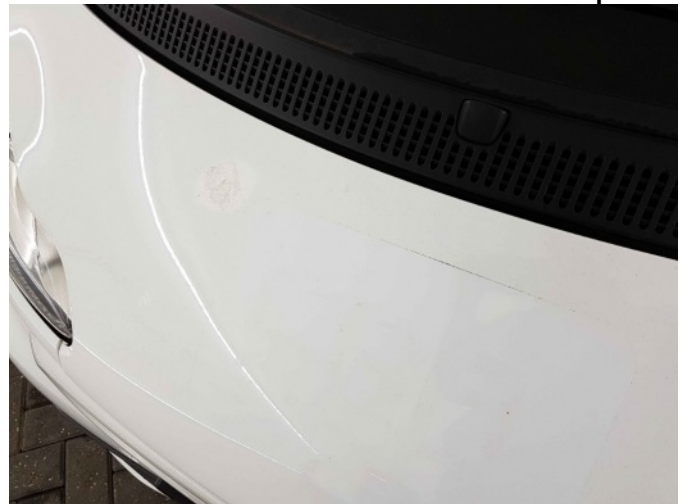
1. Diverse

**Gebruikssporen**
